## 敦賀発電所1号機の原子炉手動停止について

(原子炉再循環ポンプメカニカルシールの機能低下の原因と対策)

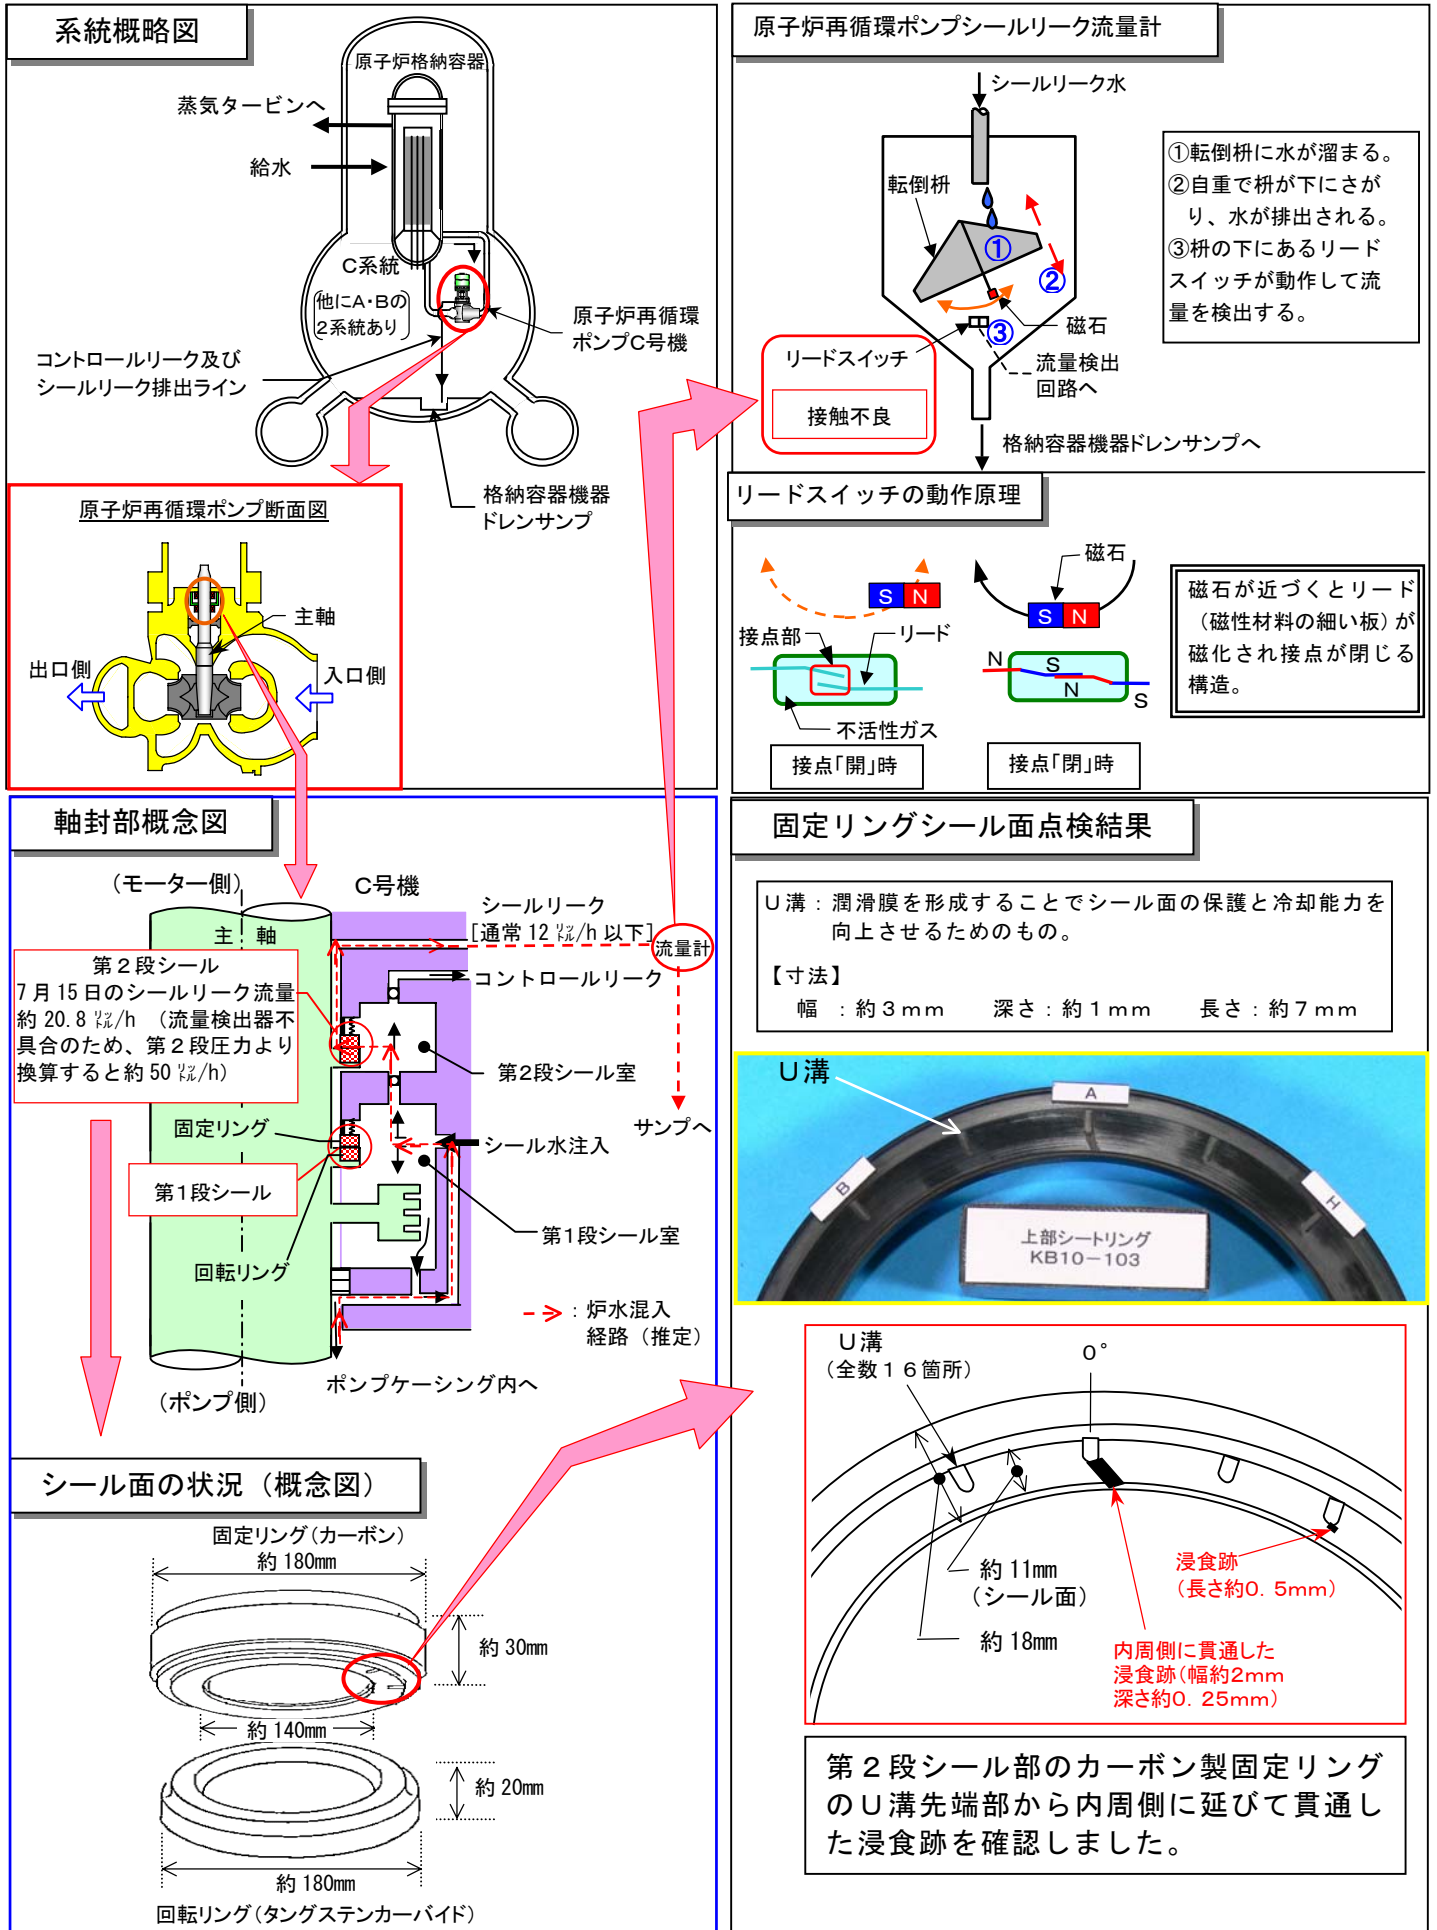
## 原子炉再循環ポンプ軸封部 状況説明図

- ・第2段軸封部を点検した結果、固定リングの回転リングとのシール面に2箇所の傷を確認しました。
- ・これらの傷は、固定リングシール面の外周に設けられているU溝部を起点として内側に伸びており、1箇所は内周側まで達していました。
- ・なお、今回見られたシールリーク流量の増減を引き起こす可能性があるとは推定された固定リング押さえバネ力などには異常は認められませんでした。
- ・第1段軸封部については、異常は認められませんでした。

- ・シールリーク流量が増減を繰り返した原因調査として、シールリーク排出系統の点検を行ったところ、シールリークの量を計測している板状の接点スイッチ<sup>※2</sup>が動作（接触）した際の電気抵抗値が正常値より大きな値を示しており、これによりスイッチが動作したときに流れる電流値が小さくなり、流量が正しく計測でき

ない状態であったと推測されました。

- ・ 原子炉再循環ポンプ C 号機の軸封部は、本年 5 月に機能低下した際、新しい軸封部に取り替えているが、その後の運転期間において、ポンプ軸と軸封部下端部の隙間がポンプ運転中の軸の微妙な振れまわりにより変動し、原子炉冷却材中に含まれる微細な異物（クラッド）が軸封部側に流れ込み、第 2 段シール部の U 溝部を僅かに傷つけシール機能が低下したものと推定されました。
- ・ シールリーク流量が増減を繰り返した原因は、シールリーク流量計の板状接点スイッチの接触抵抗が大きかったものと判明しました。

- ・ 原子炉再循環ポンプ C 号機の軸封部について、第 1 段および第 2 段のメカニカルシール部（固定リングと回転リング）を新品に取替ます。
- ・ 原子炉再循環ポンプ C 号機のシールリーク流量計の板状接点スイッチを新品に取替えます。また、ポンプ A および B 号機の流量計については、点検を行い異常の無いことを確認します。
- ・ なお、ポンプ B 号機軸封部については、昨年の定期検査以降連続して使用していることから、念のため分解点検を行い異常のないことを確認しましたが、今後、新しい軸封部に取り替えます。
