## 敦賀発電所2号機の定期検査状況について (タービン動補助給水ポンプ起動入口弁の動作不良の原因と対策 (中間報告))

# タービン動補助給水ポンプ起動入口弁の動作不良の状況説明図

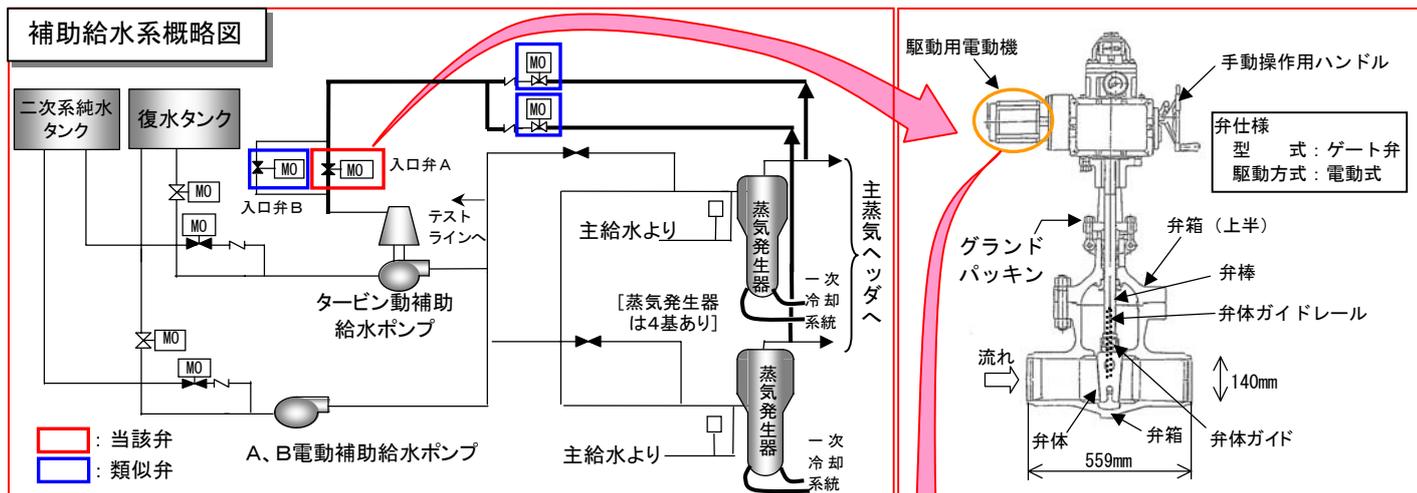
この電磁ブレーキを分解点検したところ、ブレーキ板に貼り付けられていた摩擦板が脱落し、ブレーキ板と制動板との隙間に挟み込まれる位置にありました。

- ・当該弁の電動機の電磁ブレーキ用摩擦板がブレーキ板より剥離していました。
- ・今回当該弁を開操作した際、脱落した摩擦板がブレーキ板と制動板との隙間に挟まり、強く制動させたことから、約6%開動作した時点で電動機が拘束され、弁の動作不良に至ったものと推定されました。
- ・なお、開動作中に電動機が拘束されたため、電動機に大きな電流が流れ、過負荷継電器が動作し警報を発報するとともに、整流子摺動部が熱により変形しました。その後も継続して大きな電流が流れ続けたため、過負荷継電器の一部が溶断したものと推定しました。

**調査結果**

電磁ブレーキ板より摩擦板（ブレーキパッド）が脱落

過負荷継電器の一部が溶断

電機子巻線が発熱による変色

電機子巻線が変色

整流子摺動部が一部変形

脱落した摩擦板

- ・当該弁の電動機および過負荷継電器等を新品に取り替えます。
- ・点検頻度を見直し、4定期検査に1回の頻度で電磁ブレーキの健全性を確認するとともに、12定期検査に1回の頻度で電磁ブレーキを交換することとします。
- ・類似弁の電動機3台について、新品の電磁ブレーキに取り替えます。
- ・今後、電磁ブレーキ用摩擦板が剥離した原因について、詳細な調査を行いその結果について最終報告を行います。
