平成20年8月14日  
日本原子力発電株式会社

**東海第二発電所  
原子炉隔離時冷却系における蒸気系排気ライン逆止弁の損傷について  
(原因と対策)**

# 東海第二発電所 原子炉隔離時冷却系 タービン排気ライン逆止弁分解点検状況

# 東海第二発電所 原子炉隔離時冷却系 タービン排気ライン逆止弁 原因調査・対策 (1/2)

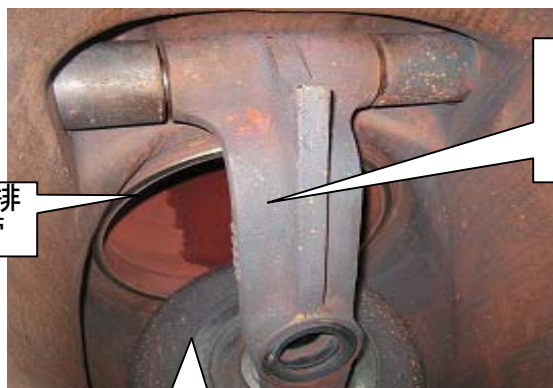
(状況写真 1 : 原子炉隔離時冷却系タービン排気逆止弁)

逆止弁

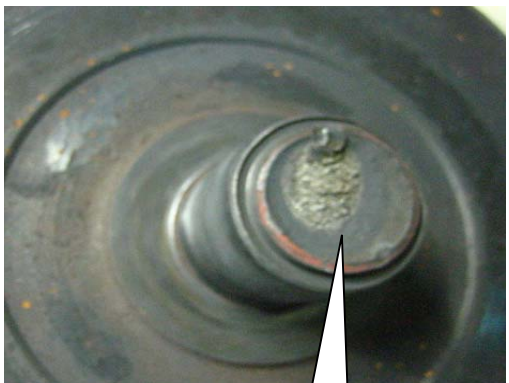
(状況写真 2 : 弁体拡大図)

アーム  
(長さ  
約 40 cm)

弁 体  
(外形約 36cm)

弁体がアームより外れ、落下

- ① 弁体については、既設同等の強度が確認された現在のメーカ標準品である鍛造品の新品に交換します。あわせてナット、座金、割りピン等についても既設同等の新品に交換します。
- ② アーム及び弁箱については、工場及び現地点検結果に異常が認められなかったことから、再使用します。

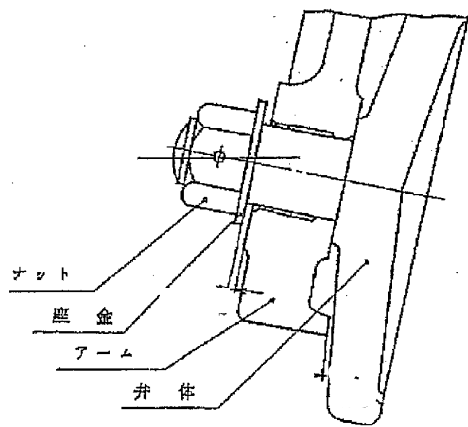
折損した当該弁の弁体側ネジ部破面について、走査型電子顕微鏡（SEM）を用いて観察した結果、疲労破面に特有のストライエーション状模様、応力集中部に特徴的なラチェットマーク、及び延性破面特有のディンプル模様が確認されました。

破断面

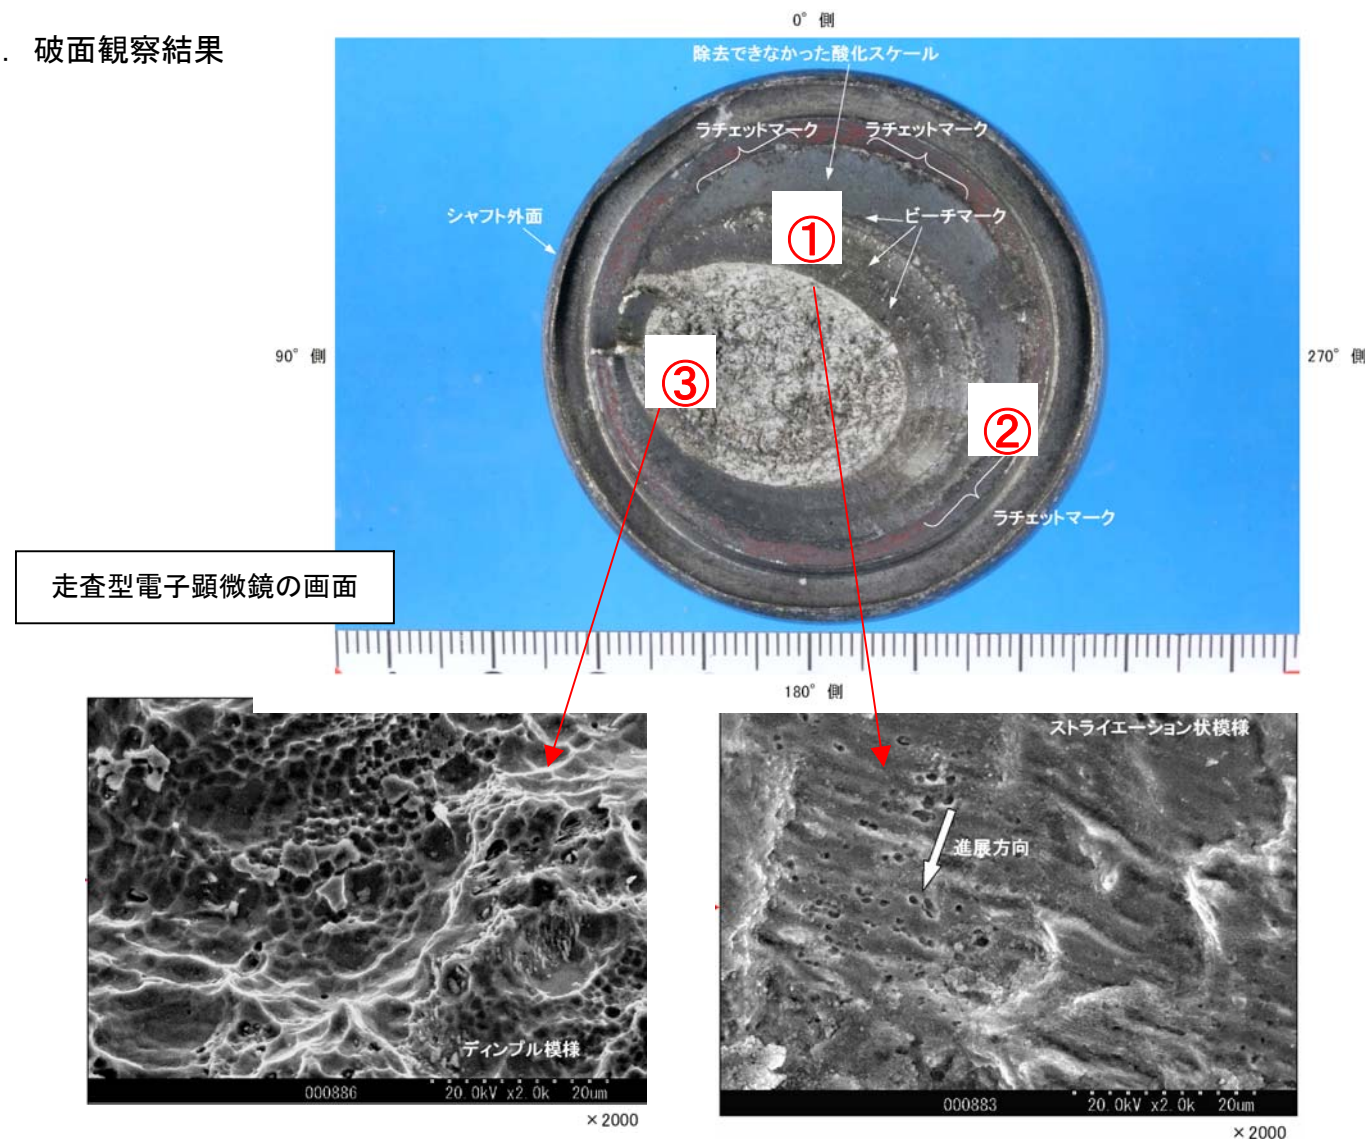
### 1. 破面観察結果

折損した当該弁の弁体ネジ部について、走査型電子顕微鏡（SEM）（＊１）を用いて観察した結果は次のとおり。

- ① マクロ観察にて灰色に見えた部分にてビーチマーク（＊２）が確認された部位については、ほぼ全周にわたり、疲労破面に特有のストライエーション状模様（＊３）が観察された。
- ② 応力集中部に特徴的なラチェットマーク（＊４）が外周から内面に向けて観察された。また一部に酸化被膜と思われる付着物が確認された。
- ③ 粗さが粗い領域には、ほぼ全面に延性破面に特有のディンプル模様（＊５）が確認された。

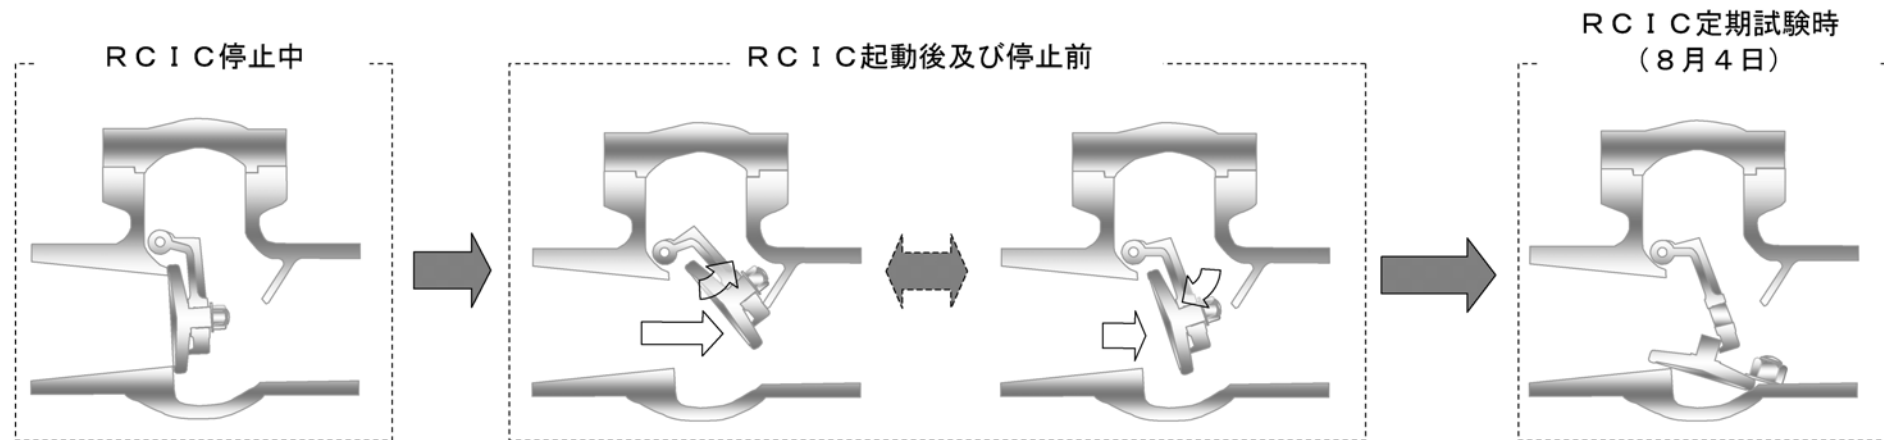
## 発生メカニズム

当該弁は、原子炉隔離時冷却系（以下、RCIC）タービン起動時の低速回転時に、サプレッションプールに排出されたタービン排気が蒸気凝縮され背圧が変動することで、弁体が開閉動作を行う。（\*）この動作によるアームとストッパーとの衝突が繰返されることで弁体ネジ部に疲労限を越える応力が発生した。

この開閉動作は、約2秒の周期で繰返されることが確認されており、発電所運転開始から積算すると、約110,000回に達することとなる。この開閉動作による繰返し応力によって、応力が集中する弁体ネジ部で疲労き裂が発生・進展した。また、運転経験を踏まえた点検内容の見直し（疲労を想定した点検）が当該弁の点検計画に反映されなかったため、疲労き裂の発生を発見することができなかった。

き裂の進展により健全な残存部が縮小し、8月4日のRCIC定期試験時に、アームがストッパーに衝突した際に発生する力により、弁体ネジ部で延性破壊した。

- ① 次回定期検査で、弁体のストッパーへの衝突による衝撃を緩和する目的で、衝撃緩和機構付きの弁に交換します。また、メーカ推奨や先行プラントの保全実績を勘案し点検周期を定め、その最初の分解点検時に、弁体ネジ部の非破壊検査を行い健全性を確認します。その結果や運転状況を踏まえて、以降の点検周期および点検内容を見直していきます。
- ② 次回定期検査で、RCICタービン低速回転時にサプレッションプール内で生じる蒸気凝縮状態の変動を抑制し、当該弁の開閉回数を減らすため、蒸気凝縮性能に優れたスパージャに交換します。

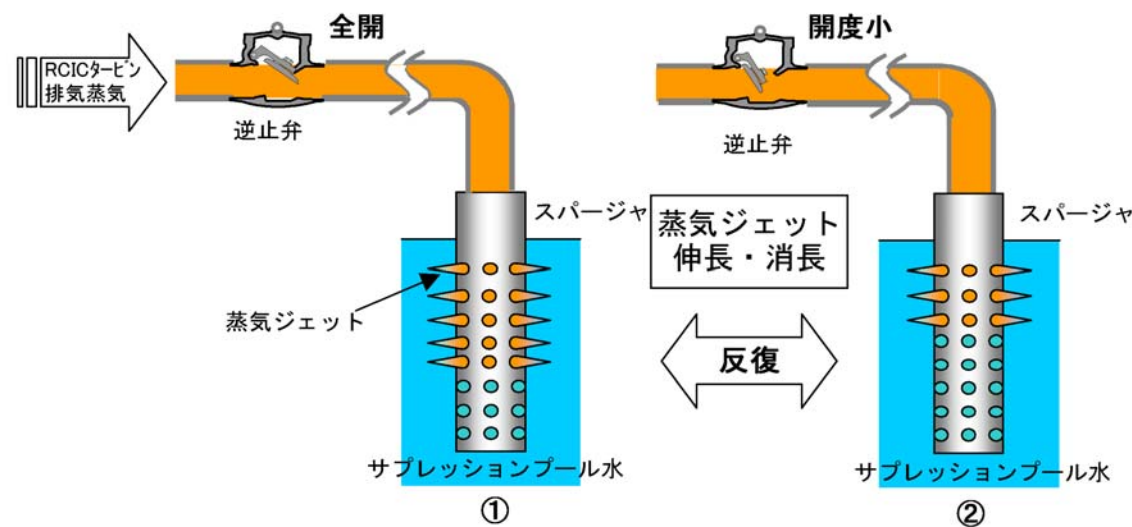
## (\*) 逆止弁動作メカニズム

蒸気ジェットは、スパージャ孔からサプレッションプール水中に蒸気を噴出・凝縮する。蒸気ジェットの噴出形状は、蒸気流量に依存するが、低流量では十分に発達した蒸気ジェットを形成できないため、蒸気ジェットの伸長・消長を繰り返すことになる。この蒸気ジェットの伸長・消長による蒸気凝縮状態の変動が、蒸気流量・圧力の変動を生じさせ、当該弁を開閉させることになる。
