平成20年8月27日
日本原子力発電株式会社

東海第二発電所 保安規定に定める運転上の制限逸脱の解除について (原子炉隔離時冷却系タービン排気ライン逆止弁の点検結果について)

東海第二発電所 原子炉隔離時冷却系 タービン排気ライン逆止弁 点検状況

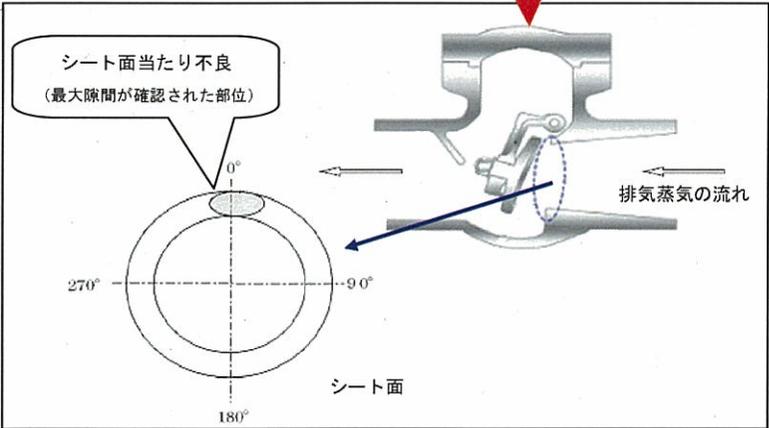
逆止弁断面図

- 1) 当該逆止弁の内部目視点検（部品の脱落、大きな変形・傷、異物混入等の有無）及び動作確認において問題のないことを確認しました。
- 2) 当該逆止弁の寸法測定において、弁体と弁座のシート当たり面を測定した結果、弁体上部付近で最大0.20mmの隙間が見られました。

以上の点検結果から、原子炉格納容器の圧力低下の原因は、弁体と弁座のシート面に隙間が発生したことによるシート漏れであることが分かりました。

弁体が自重で着座する動作において、弁体が弁座方向に傾く際にアームと座金間、弁体シャフトとアーム間との僅かな干渉によって弁体が完全に着座できずシート漏れが発生したものと判明しました。
(添付図 参照)

- ① アームは弁体側に位置し、座金とアーム間に適切な隙間が確保されている。
- ② シート面全面当たり状態が確保されている。

最大隙間が確認された部位

①と②により弁体が矢印方向へ傾くことを阻害する。

③ 下部は接触

<8月17日 弁体の傾き不足 (全閉状態)>

- ① シャフトの当たり跡 (①の部) がアームの弁体の支持点となる。また弁体が着座する際、傾きを強めるが、支点は抵抗が増えた①部のままとなる。
- ② 弁体はさらに傾くが座金がアームに接触し、それ以上傾くことができなくなる。
- ③ 上記①と②により、弁体傾きが制限され、シート面当たりが下部側となり、上部シート面に隙間が生じる。

- ①アームと座金との接触部を手入れし、隙間を確保しました。
- ②弁体シャフトとアーム間で当たる部位を手入れし、滑りをスムーズにしました。
- ③アームのシャフト穴内壁の角のカーブを大きくし、より弁体シャフトとアームとの滑りをスムーズにしました。

<今回の対策 (全閉状態)>

- ① アームと座金との接触部を手入れし、隙間を確保した。
- ② 弁体シャフトとアーム間で当たる部位を手入れし、滑りをスムーズにした。
- ③ アームのシャフト穴内壁の角のカーブを大きくし、より弁体シャフトとアームとの滑りをスムーズにした。
