## 敦賀発電所1号機の出力降下について (原子炉給水ポンプの点検結果と対策)

敦賀発電所1号機（沸騰水型軽水炉：定格電気出力 35万7千kW）は定格熱出力一定運転中のところ、平成20年8月中旬から、原子炉給水ポンプ<sup>※1</sup>（全3台中2台運転）のうち、運転中のA号機のメカニカルシール部付近から通常値（10cc/分未満）を上回る漏れが認められました。このため、監視を強化していましたが、増加傾向が続いているため、同ポンプを停止して当該部の点検を行うこととし、9月4日13時31分に待機状態にあったC号機を起動した後、14時07分にA号機を停止しました。

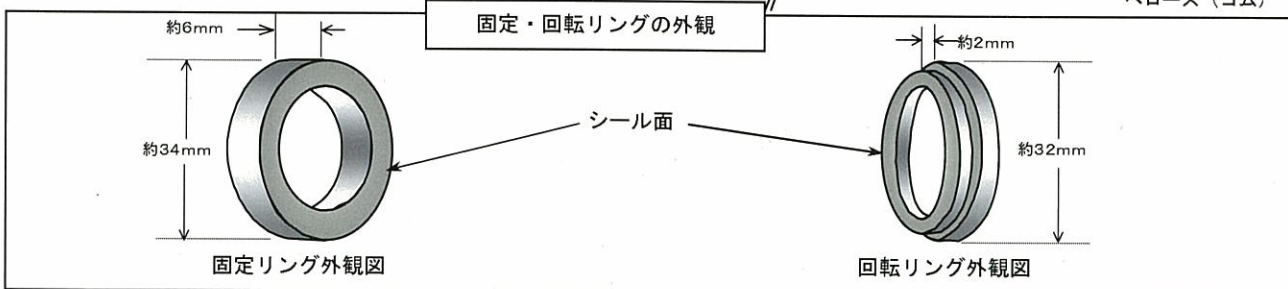
ガスケット (ゴム)

- ・ 回転リングシール面（凸部）が著しく摩耗しており、このシール面と接触する固定リングの摺動面に通常は認めれない摩耗が確認されました。
- ・ 回転リングおよび固定リングの背面に設置されているゴムシールの一部で硬化が認められ、固定リング側ではひび割れも認められました。
- ・ その他の構成部品に異常は認められず、取付状態等に問題はありませんでした。

- ・ 当該補助油ポンプについて、メカニカルシールを新品に取り替えるとともに、メカニカルシール室内の空気を確実に取り除くため、メカニカルシール室上部に空気抜き用の穴を設けます。
- ・ 次回定期検査で、補助油ポンプ全３台について、メカニカルシール室の空気抜き構造を持った新品のポンプに取り替えます。

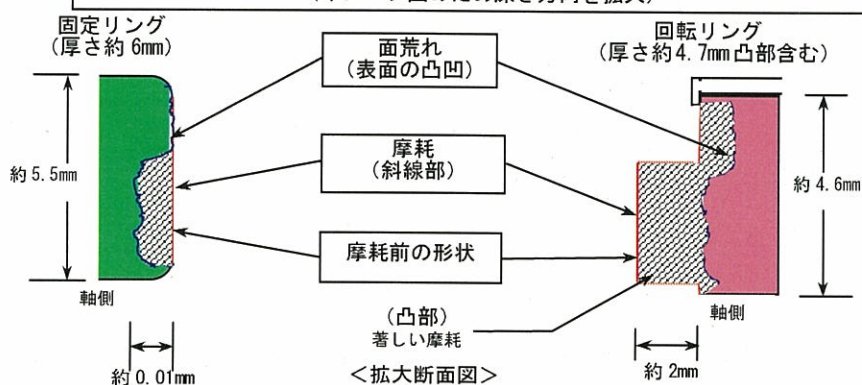
## 漏えい発生後の固定リング・回転リング摺動面の断面 (イメージ図のため深さ方向を拡大)

- ・ 固定リングおよび回転リングの摺動面を詳細観察した結果、周方向のこすれ傷は認められたものの、漏えいにつながる摺動面を横切る傷は認めませんでした。

- ・ 固定リングに通常見られない摩耗が認めれたことについて、その要因を文献等により調査した結果、摺動面に空気が混入し潤滑不良となった場合には、今回の事象とよく似た様相の摩耗が起り、摺動面で摩擦熱が発生することがわかりました。
- ・ リング背面にあるゴムシールに硬化が認められていることから、摺動面で硬化を生じさせるような発熱があったものと推定されました。
- ・ また、メカニカルシール部の構造を調査したところ、メカニカルシール室内上部に

- ・ 補助油ポンプは毎定期検査で点検後、油を注入しますが、その際メカニカルシール室内の空気が抜け切れず室内に滞留した可能性がありました。
- ・ その後、当該補助油ポンプを運転継続する（原子炉給水ポンプＣ号機は待機状態）のに伴い、滞留した空気が摺動面に入り込み、潤滑不良を起こし摩耗が進行しました。
- ・ ポンプ運転時は回転リングが主軸とともに回転していることから、固定リングとの接触が保持されていましたが、ポンプ停止により回転リングと固定リングとの接触面にわずかなズレが生じ、今回の潤滑油漏れに至ったものと推定されました。

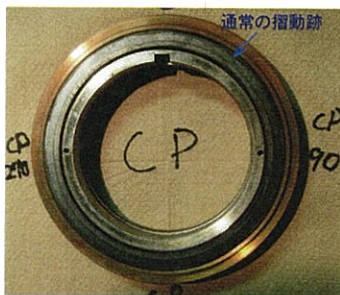
回転リング側摺動面の状況  
(材質:シリコンカーバイト, 外径:約158mm)

- ・ 給水ポンプのメカニカルシール（軸封部）は、主軸に固定された回転リング（シリコンカーバイト製）が回転しながら遊動リング（カーボン製）と接触していることで、ポンプ内の水が主軸を伝って外部へ漏れるのを防いでいます。
- ・ メカニカルシール部を分解点検したところ、回転リングの接触面に通常見られる摺動跡が確認されましたが、遊動リングの摺動面には面荒れが確認されました。その他に異常はなく、摺動面の焼き付きや異物の混入等も認められませんでした。
- ・ これらのことから、ポンプ運転中に軸封部に注入している水（シール水）に含まれる小さな鉄さびが回転リングと遊動リングの接触面に入り込んだことにより、面荒れが発生するとともに、摩耗が進展したことにより、接触面の密封性が低下し、漏れが発生したものと推定されました。
- ・ 対策として、当該軸封部を新品と交換します。

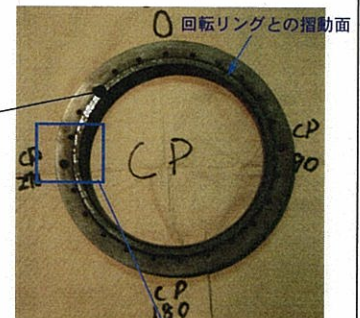
遊動リング側摺動面の状況  
(材質:カーボン, 外径:約182mm)

目視による外観点検結果  
・摺動面の全周に光沢は少なく面荒れしていた。  
・外周から内周に向かって、水の流れたような跡が10箇所確認された。

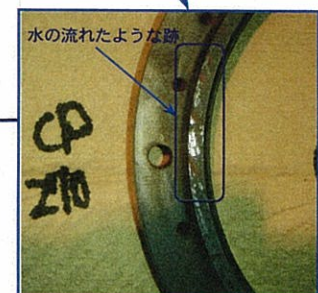
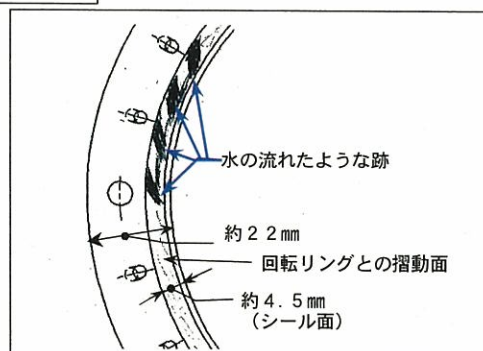
<拡大断面>

摺動面に微細な鉄さびが入り込み、面荒れが発生するとともに、  
摩耗が進展してシール水が漏えい
