## 敦賀発電所2号機の定期検査の状況について (高圧タービン主蒸気入口配管付け根部付近の蒸気漏れの調査状況)

# 高圧タービン主蒸気入口管付け根部付近からの蒸気漏れの調査状況図

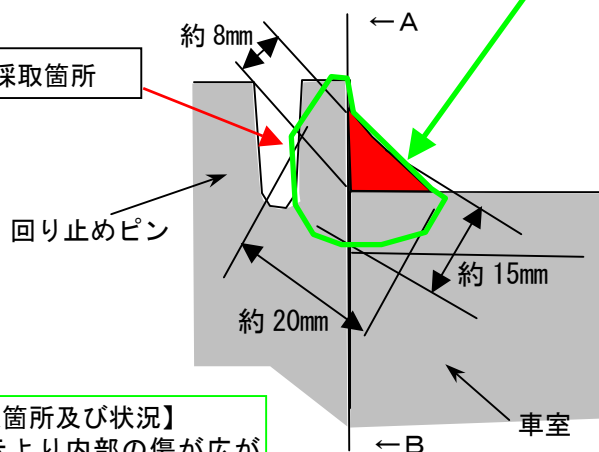
## 試料採取箇所

- ・ 傷が確認されたタービン上部車室の回り止めピンについて、傷部を含めてスミ肉溶接部の一部を切り取り、メーカーの試験研究機関で詳細な調査を実施しており、これまでに行った破面の目視観察の結果、傷の形状は溶接部表面に比べ内部で広がっていることが確認されました。

【試料採取箇所及び状況】  
表面の指示より内部の傷が広がっていることが確認された。

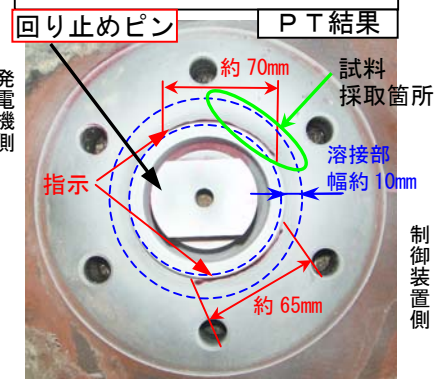
## ① 上部車室 (発電機側) 回り止めピン

原子炉手動停止後、高圧タービン上部車室にある主蒸気入口配管付近の保温材を取り外し、目視点検したところ、蒸気の流れにより静翼が回転するのを防ぐためタービン車室上部に設置されているピン（回り止めピン：1本）の頭部やその周辺の保温材で、蒸気漏れによる変色が確認されました。

当該ピンのカバーを取り外して詳細に点検した結果、ピンを高圧タービン車室に取り付けているスミ肉溶接部に2箇所の傷（長さ約55mmと約60mm）が認められ、当該部からタービン車室内（真空状態）に向かって空気の吸い込みが確認されたことから貫通しているものと判断されました。

- ・ 高圧タービン上部車室の回り止めピン1本のスミ肉溶接部で、貫通傷が確認されたため、下部車室についても保温材を取り外し目視点検したところ、新たに回り止めピン2本のピン頭部と周辺保温材で蒸気漏れによる変色を確認されました。
- ・ これら蒸気漏れ跡が認められた3本のピンのスミ肉溶接部について、浸透探傷試験（PT）を実施したところ、上部車室のピンでは、長さ約65mmと約70mmの2本の指示が、また、下部車室では、1本で1箇所約73mmの、もう1本で2箇所約28mmと約20mmの指示が確認されました。
- ・ 高圧タービンは、今定期検査で新しいものに取り替えていることから、高圧タービンの車室で溶接している箇所（蒸気漏れにつながる箇所）について、順次、浸透探傷試験を行っており、これまでのところ、上部車室の空気抜き穴の閉止栓<sup>※1</sup>（1本）のスミ肉溶接部で、長さ約8mmと約2mmの指示2箇所が確認されました。

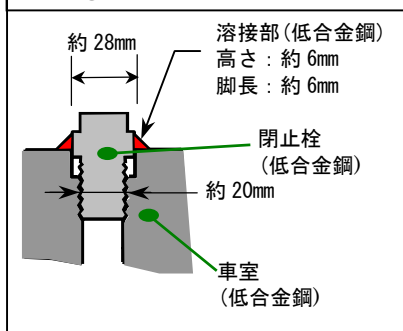
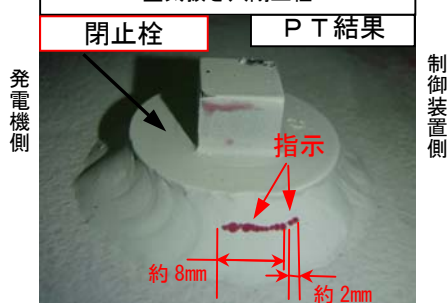
## ④ 上部車室 (制御装置側) 空気抜き穴閉止栓

※ 1：タービン車室完成後、製作工場で水圧による耐圧試験を実施している。そのとき車室に水を満たすために必要な“空気抜き穴”で、試験後は、穴に閉止栓をねじ込みタービン車室にスミ肉溶接している。
