**東海第二発電所 雑固体減容処理設備冷却室内における  
溶融金属等の飛散に伴う発煙について（その3）  
－調査状況－**

添付－２ 溶融炉キャニスタ冷却室等現場確認状況

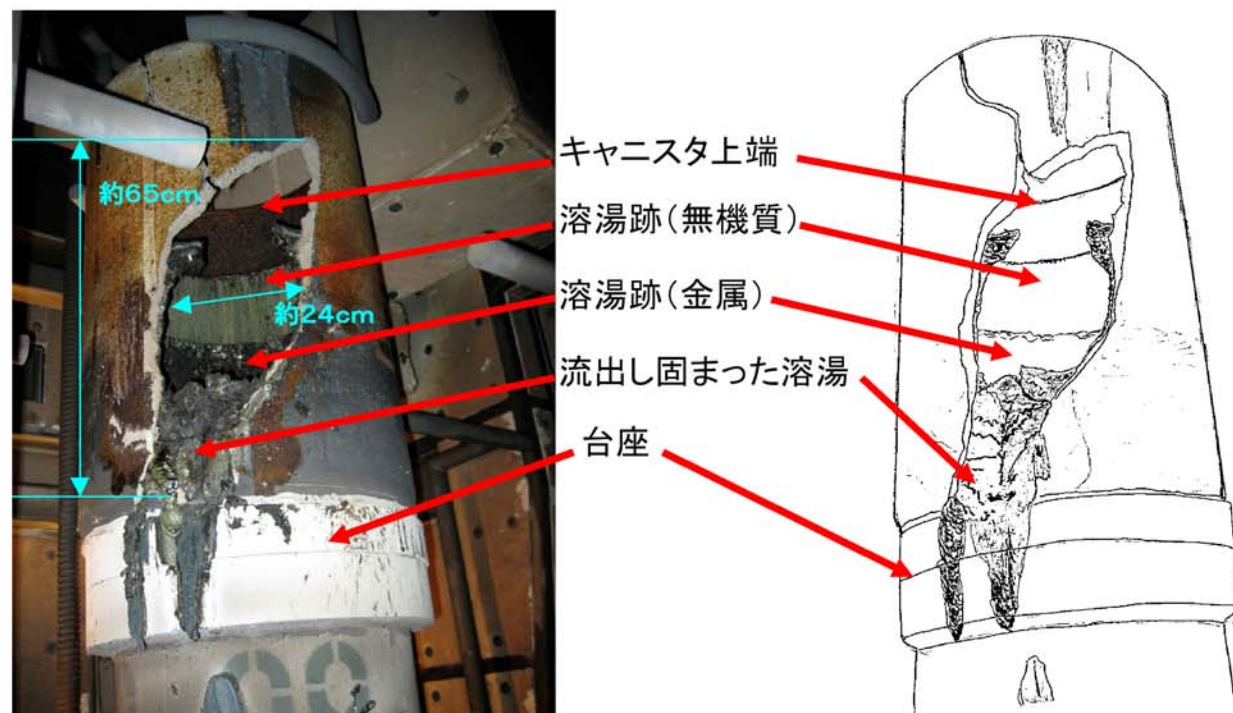
## キャニスタ外観状況

1. 10月10日現在で外観目視ができなかった、溶融物を収める容器（キャニスタ）の側面に損傷（開口）部があり、そこから溶融物が流出していました。
2. 燃焼の痕跡は認められません。
3. 昇降機を駆動するチェーンが外れていました。この他、溶融物によって堰の塗装、ケーブルを保護するものが傷んでいました。
4. 溶融物は、流出防止用の堰内に留まっておりましたが、溶融炉キャニスタ冷却室昇降機エリア南西の柱の継目部から僅かな溶融物が溶融炉キャニスタ冷却室外に漏れ出た後、凝固していました。

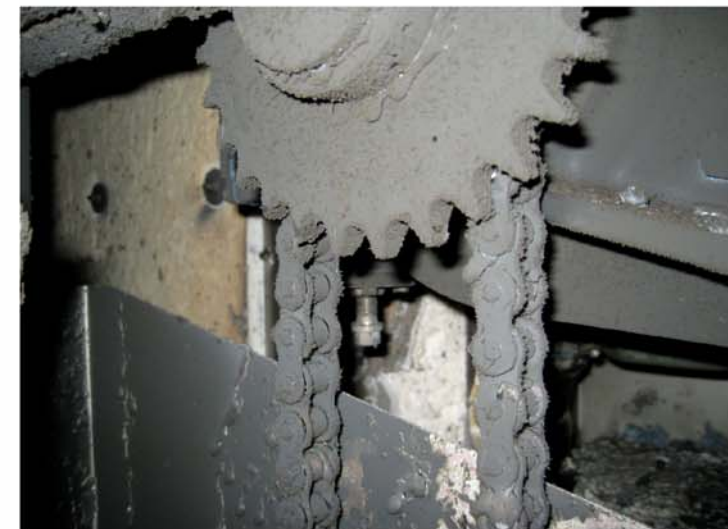
## 昇降機駆動用チェーンの状況外観図

上部スプロケットからチェーン外れている

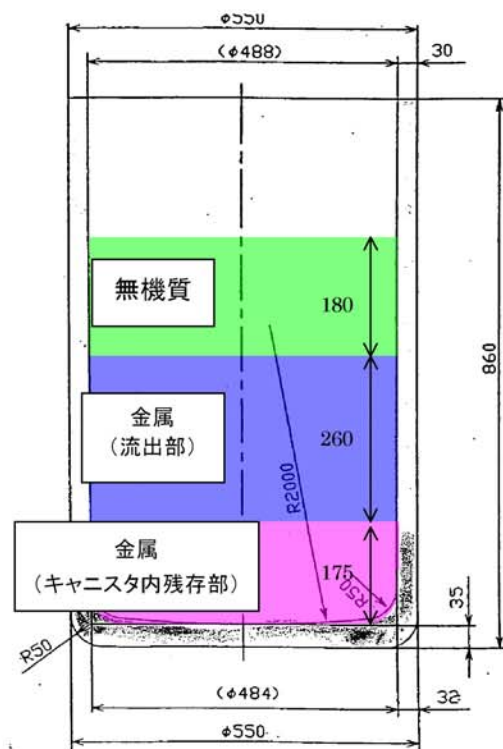
## キャニスタ構造図

キャニスタ内溶融物総量

$$(180 + 260 + 175) \times (488^2 \times 3.14) / 4 \div 120 \text{ l}$$

①無機質流出量

$$180 \times (488^2 \times 3.14) / 4 \div 40 \text{ l}$$

②金属流出量

$$260 \times (488^2 \times 3.14) / 4 \div 50 \text{ l}$$

③残存量

$$175 \times (488^2 \times 3.14) / 4 \div 30 \text{ l}$$
