敦賀発電所2号機の定期検査の状況について
(高圧タービンからの蒸気漏れの調査状況(試験研究機関での調査状況))

高圧タービン回り止めピン等の調査状況図

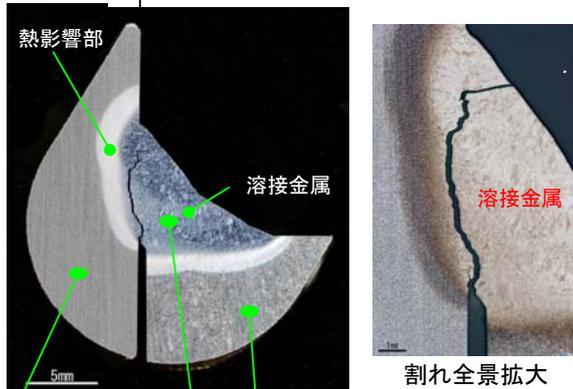
①上部車室（発電機側）回り止めピン

- ・ 割れは、回り止めピンと車室本体とのスミ肉溶接部の全周にわたり溶接部の底部から上部（外表面）に向かって溶接部内を進展しており、その一部が貫通していました。
- ・ 破面を電子顕微鏡で観察した結果、溶接に伴う割れの一つである低温割れ^{※1}に認められるような筋状模様（擬へき開破面）やブロック状模様（粒界破面）が認められました。
- ・ 車室や回り止めピン、溶接部の材料組成を分析した結果、低合金鋼およびその溶接部として正常なものでした。
- ・ また、硬さ測定をした結果、回り止めピンで平均 HV^{※2}約 170、車室で平均 HV 約 180 で正常な硬さでしたが、溶接部では HV300～450 程度と比較的硬い状態のままでした。
- ・ 溶接部に、気泡や溶け込み不良などの溶接欠陥は認められませんでした。

車室 平均HV約180

回り止めピン 平均HV約170

溶接部 HV 300~450程度

〔溶接部は母材と比べ硬い状態のままであった〕

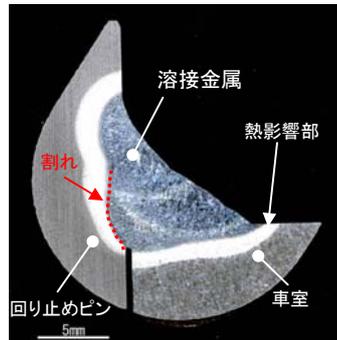
②上部車室（制御装置側）回り止めピン

- ・ 下部車室の回り止めピン2本および上部車室の空気抜き穴の閉止栓1本についても、上部車室（発電機側）の回り止めピン溶接部と同様な割れの様相が見られ、溶接部の硬さが硬い状態のままでした。
- ・ 原因調査の一環として採取した上部車室（制御装置側）の回り止めピンでも、外表面に貫通はしていませんでしたが、溶接部の底部から上部に向かう割れが認められ、割れの様相や溶接部の硬さで同様な状態が確認されました。
