東海第二発電所 雑固体減容処理設備冷却室内における  
溶融金属等の流出に伴う発煙について（その4）  
－原因と対策－

# 雑固体減容処理設備の概要

## 雑固体減容処理設備キャニスタ冷却室における発煙事象の原因と対策

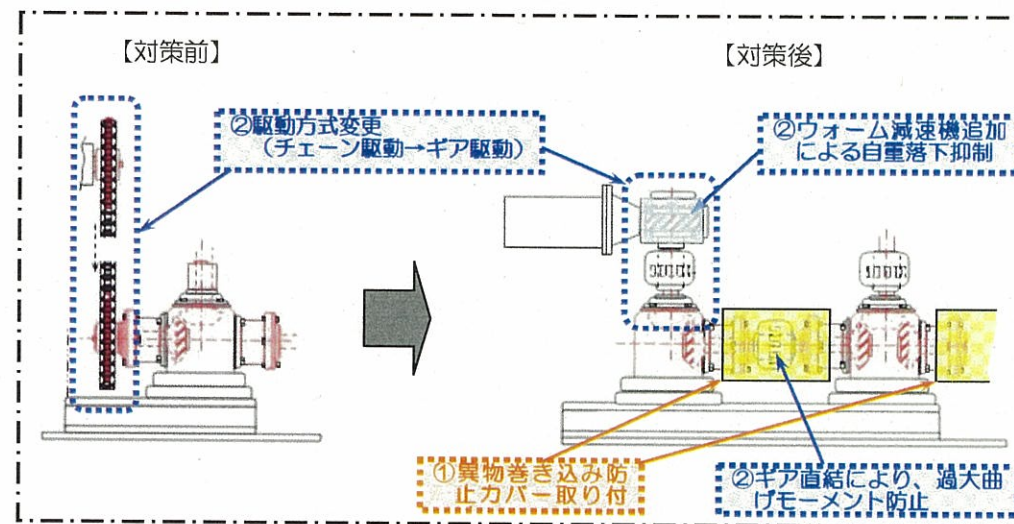
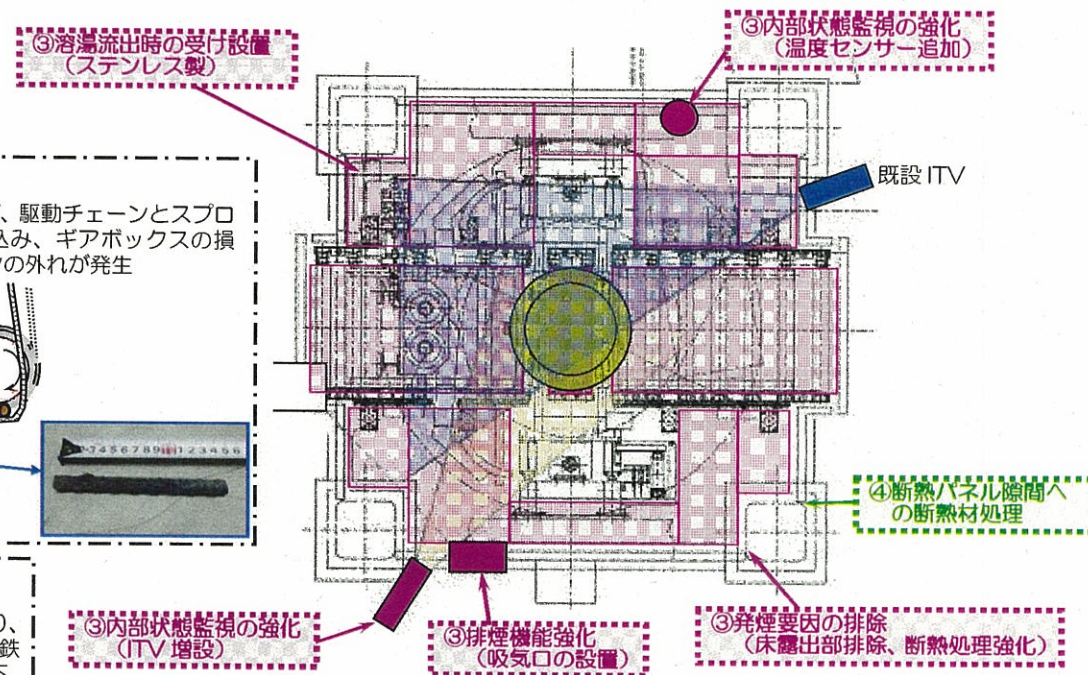
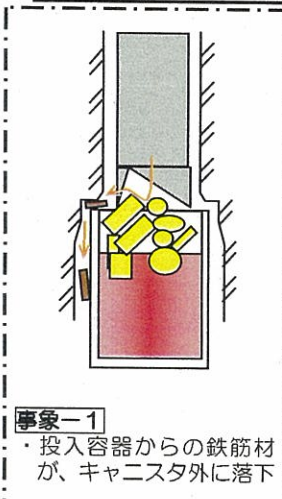
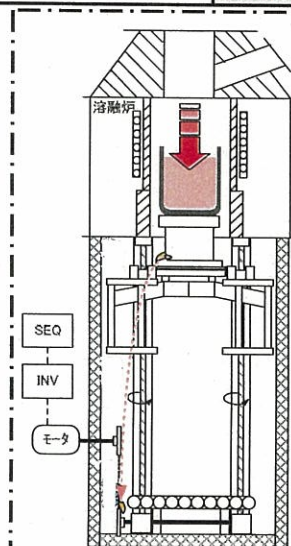
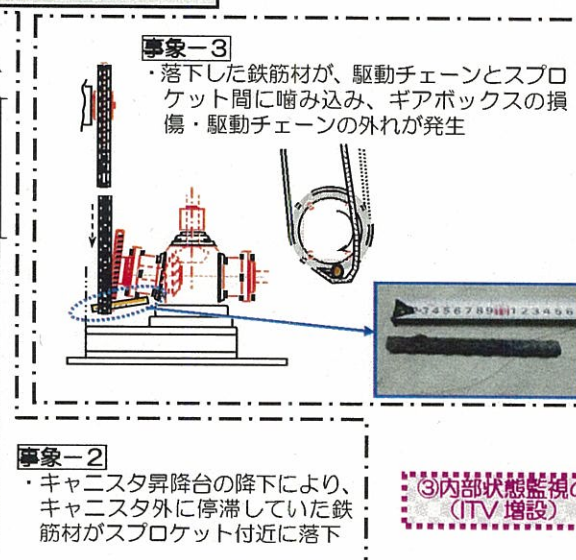
| 原因 | 対策 |
|---|---|
| 追加投入した鉄筋材がキャニスタ外に落下 | |
| キャニスタ昇降台下降に伴い鉄筋材が落下し、駆動チェーンとスプロケット間に噛み込み | 異物巻き込み防止対策【①】 |
| 駆動チェーンによる引上げ力で、ギアボックスブラケットの損傷（ボルト抜け） | 強度アップによる安全裕度向上（ウォーム減速機、ギアボックス、カップリング） |
| 駆動チェーンが外れ、電動機の制動機能がなくなる | キャニスタ急速落下防止対策【②】 |
| キャニスタ昇降台の降下速度が加速し、着座時にキャニスタが破損 | 強度アップによる安全裕度向上（ボールネジ） |
| キャニスタ破損により溶融物が冷却室に流出し、冷却室内部発煙及び冷却室外への漏れ | 発煙防止対策【③】<br>漏れ防止対策【④】 |

溶融対象物が冷却室に落下しても、駆動機構に対して異物噛み込みが発生しないよう、駆動構造部全般にカバーを取り付けます。

駆動機構部をチェーン駆動からギア駆動に変更し、ブレーキ機構（電動機）と駆動機構の縁切れを極力なくす構造とします。仮に、縁切れが発生した場合でもキャニスタが急速降下しないよう電動機と駆動ギア間にウォーム減速機を設けます。

早期に冷却固化が可能なように、ステンレス鋼板製の溶湯受けを冷却室下部床面に設置します。また、吸気口を設けるとともに、温度センサ、監視用 I T V 装置も設置し容易に内部確認をできるようにします。

冷却室壁面の断熱パネル間の隙間に断熱材を充填します。また、念のため冷却室直近に消火砂を配備します。
