## 敦賀発電所2号機の定期検査の状況について (高圧タービンからの蒸気漏れの原因と対策)

高圧タービンからの蒸気漏れの原因と対策

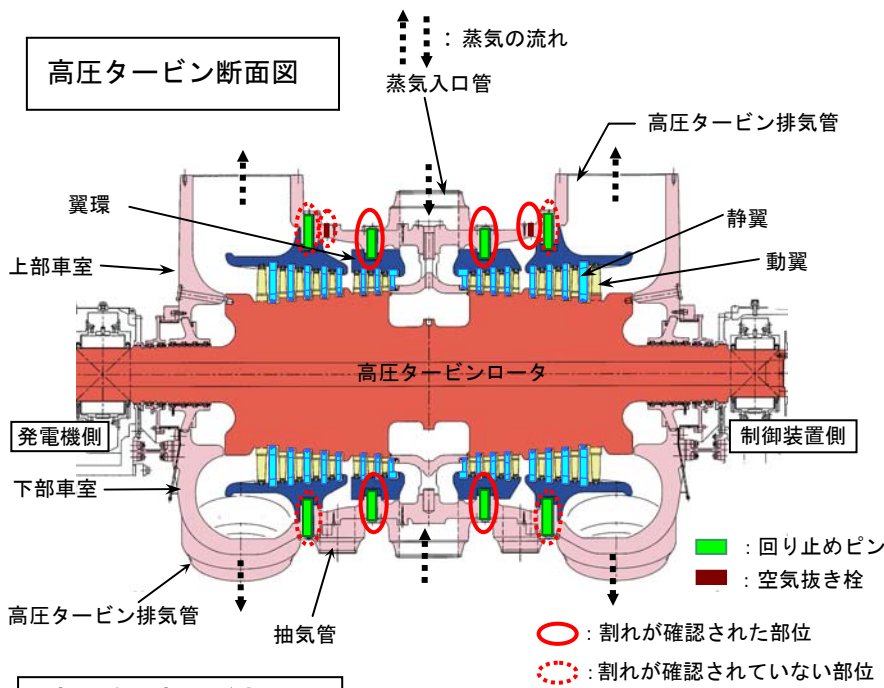
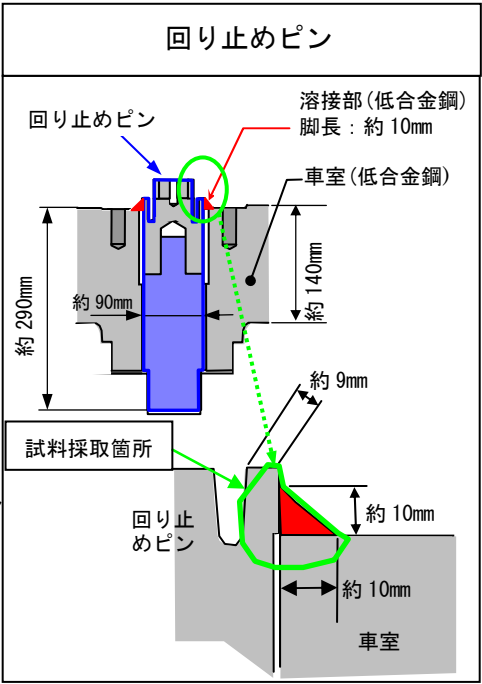
高圧タービン上部車室を点検した結果、9月19日に蒸気の流れによりタービンの静翼が回転することを防ぐため車室に設置されているピン（回り止めピン）のうち、発電機側のピン1本のスミ肉溶接部で貫通傷が確認されました。

このため、下部車室についても点検したところ、ピン2本のスミ肉溶接部で傷が確認され、他のスミ肉溶接部についても浸透探傷試験を行った結果、上部車室にある空気抜き穴の閉止栓1本のスミ肉溶接部でも傷が確認されました。

傷が確認された溶接部を切り取り、試験研究機関にて詳細調査したところ、割れは全て溶接部底部から外表面に向かって貫通し、破面を観察した結果、溶接部での低温割れ<sup>※1</sup>に認められる筋状模様（擬へき開破面）やブロック状模様（粒界破面）が確認されました。

また、調査のため採取した上部車室（制御装置側）のピンでも、溶接部外表面に傷は認められていませんが、底部から上部に向かう割れが認められ、割れの様相は同様な特徴が認められました。

なお、硬さ測定の結果、溶接部は母材部に比べ非常に硬い状態でした。

以上のことから、ピン等の溶接部で発生した割れは、溶接前の予熱や溶接中の温度保持、溶接後の熱処理が不十分であったことが原因で発生した低温割れと推定されました。

今回、低温割れが確認されたピン4本と空気抜き穴閉止栓1本、また、傷は確認されていませんが同じ構造のピン4本と空気抜き穴閉止栓1本の計10本を、新品のピンおよび閉止栓にて車室に溶接し復旧します。この溶接時には、均一に管理温度まで加熱、保持出来る電気パネルヒーターを用いて予熱や溶接後の熱処理を確実にを行います。なお、高圧タービン車室フランジ面の歪を防止する観点から、溶接部の硬さを柔らかくするための熱処理は行わず、ピンおよび閉止栓の材質を溶接後も硬さが柔らかい炭素鋼に変更します。
