## 敦賀発電所2号機の定期検査状況について (タービン動補助給水ポンプ起動入口弁の動作不良の原因と対策(最終報告))

## 5. 電磁ブレーキ用摩擦板剥離に係る詳細調査結果

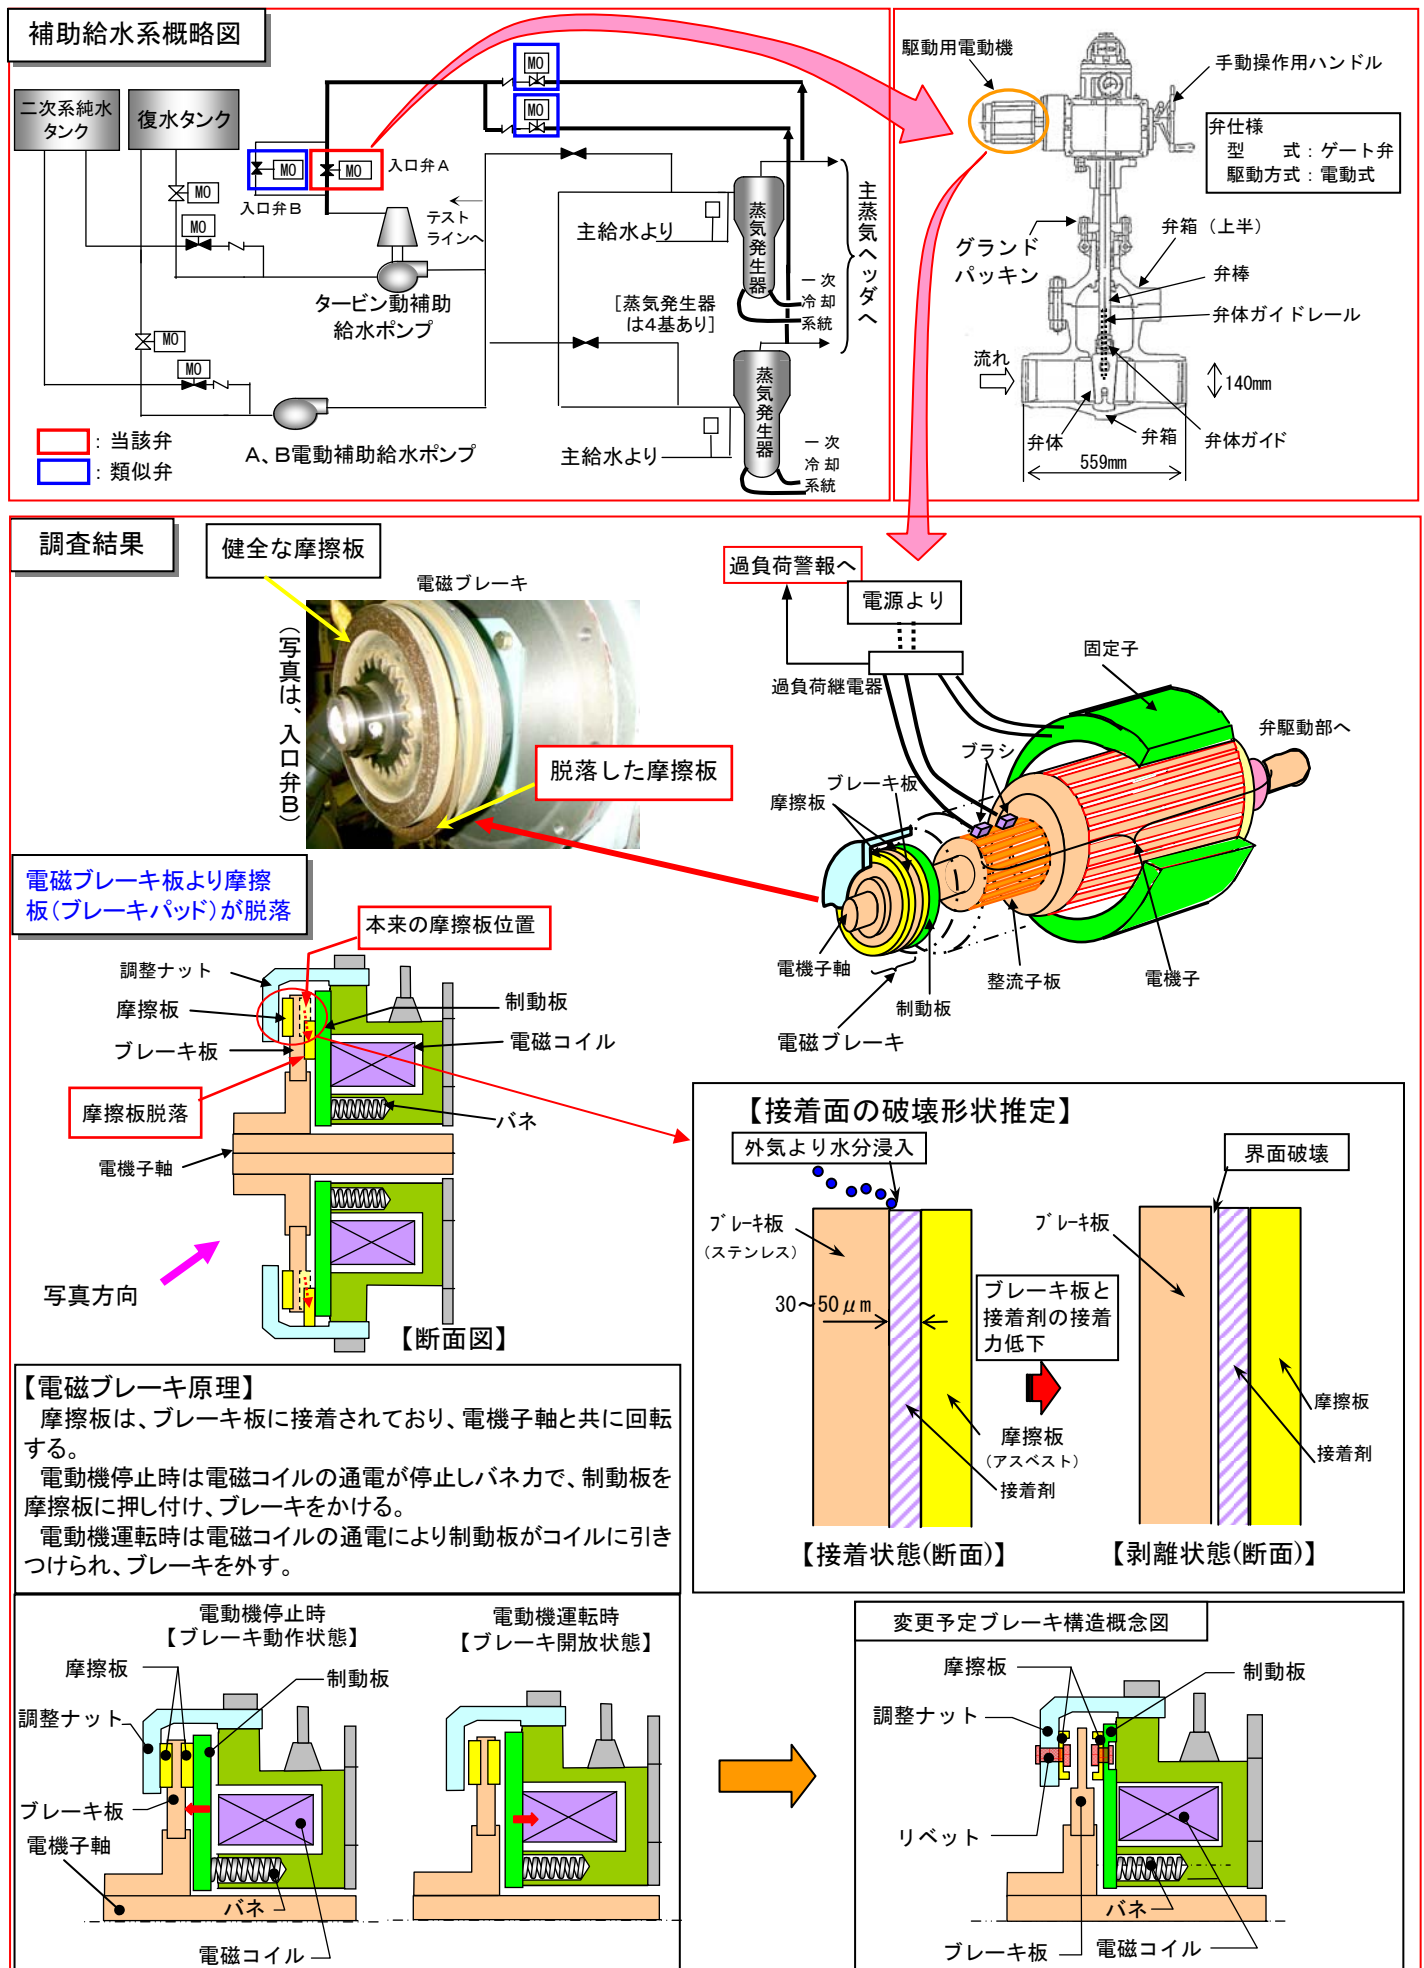
## タービン動補助給水ポンプ起動入口弁電動機電磁ブレーキ用摩擦板剥離原因説明図

- ・剥離面の観察において剥離した摩擦板とブレーキ板面との接着剤の間に界面破壊※<sup>3</sup>が確認されました。
- ・当該弁等の現状のブレーキ板にて接着面の剥離に至るまでの強度を測定したところ、製作時の強度に対して、約１割まで低下していたことが確認されました。
- ・水分による接着面の接着力の低下の影響が文献等に示されており、その影響を確認試験にて確認した結果、空気中に放置したブレーキ板との比較で、水に浸したものは強度が約４割低下していました。
- ・当該弁および類似弁の設置されている部屋の湿度は外気の湿度に影響を受けることがわかりました。また、摩擦板近傍の部品に錆が確認されていることから、電磁ブレーキ内部は結露が発生する状態にあったと推定されました。
- ・当該電磁ブレーキが製作された当時における工場の品質管理状況について調査したところ、製品の製造は品質保証計画に基づき実施されていました。また接着剤の選定不良や製作時の施工不良は確認されませんでした。
- ・文献によると、接着剤が劣化する水分以外の要因として、熱による劣化や繰り返し荷重による疲労等が考えられましたが、調査の結果、いずれも問題ありませんでした。

- ・当該弁が外気の影響を受ける高湿度エリアにあったことより、電磁ブレーキ内部に外気が侵入し金属部に結露が発生したと推定されました。
- ・その結露水がブレーキ板と摩擦板の接着面に浸透し、接着剤の接着力低下を加速させたこと、当該弁の作動頻度が極めて低いことからブレーキ摩擦板の磨耗は少ないと考え、建設の設置時から、現在に至るまで点検が行われていなかったことによるものと推定されました。

当該弁及び類似弁3台について、12定期検査に1回の頻度で電磁ブレーキを交換することとしておりましたが、次回定検時に、摩擦板をリベット止めした脱落しないタイプの電磁ブレーキに変更することとしました。
