敦賀発電所1号機の定期検査の状況について (中央制御室換気空調系外気取り入れダクトの腐食の原因と対策)

中央制御室換気空調系外気取り入れダクト腐食の調査結果 (1/2)

中央制御室換気空調系外気取り入れダクト腐食の調査結果（2 / 2）

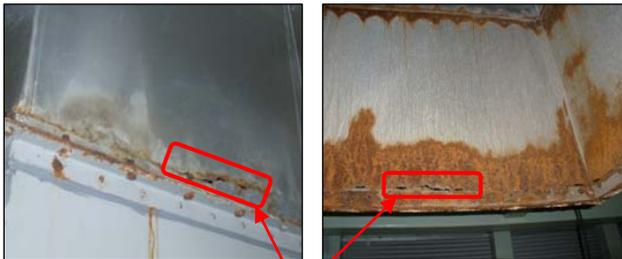
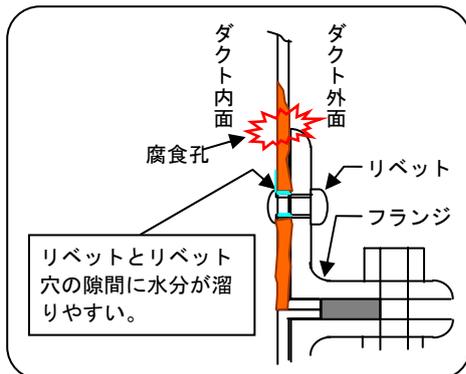
ダクト側面の繋ぎ目 (フランジ部)

- ・取り外したダクトの内面を目視点検したところ、腐食孔を含むダクト内面の広範囲に腐食が発生していることが確認されました。このことから、腐食孔は内面からの腐食が進行し発生したものと推定しました。
- ・腐食孔の発生箇所は、ダクト底部にある外気取り入れ口との接続部やダクト側面のフランジ部で、いずれも水が滞留しやすい箇所でした。

- ・当該ダクトについては、外気取り入れ口との接続部を平坦にし勾配を持たせるなど、結露水が溜まりにくい構造のダクトに取替えるとともに結露を防止するため、ダクトの外側に断熱材を施工します。また、ダクト内部点検用の点検口を新たに設置します。なお、当該部下流の内面腐食が認められた外気取入れダクトについても新品に取替えます。

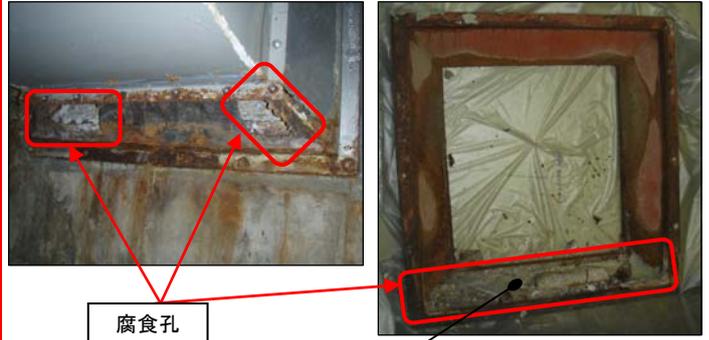
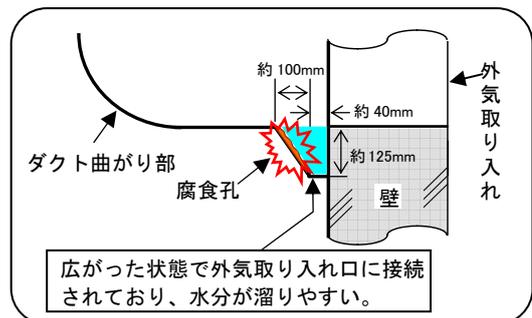
外気取り入れ口との接続部

当該ダクトは、取り込まれた外気が中央制御室換気系室内で冷やされて結露し、ダクト内面が腐食しやすい環境であったことに加え、腐食孔が認められた箇所は、結露水が溜りやすい部位であったことから、腐食が進行し貫通に至ったものと推定しました。
