平成21年 4月 9日  
日本原子力発電株式会社

## 東海第二発電所管理区域内における死亡事故の発生について (調査結果等の報告)

# 東海第二発電所管理区域内における死亡事故に係る報告の概要

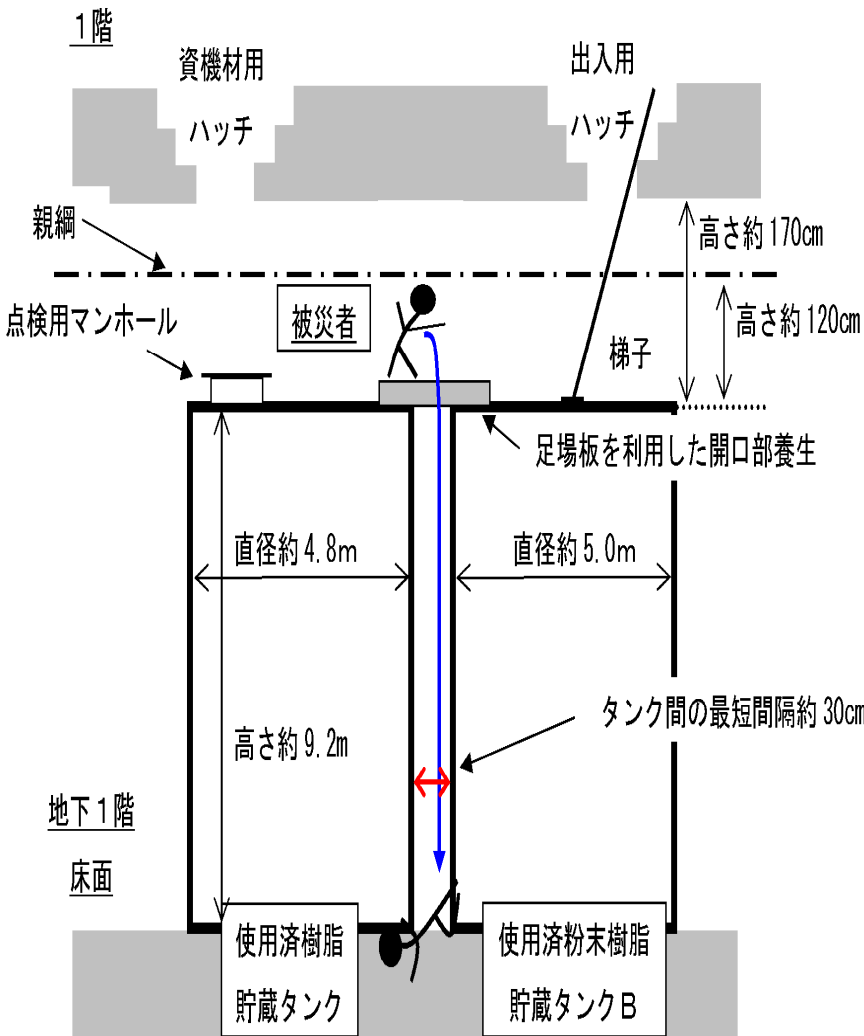
## ■現場断面図

平成21年3月9日10時32分、作業員4名は管理区域内廃棄物処理棟の使用済樹脂貯蔵タンク室内にある「使用済樹脂貯蔵タンク」の上部で点検工事を行っていた。作業員4名は一旦退出するために作業を中断し、当該タンクに隣接する使用済粉末樹脂タンク（B）上部へ移動した際、作業員1名が約9.2m下のタンク室床面に墜落し被災した。

現場の状況は、各タンク上面からタンク室天井までは約1.7mであり、墜落防止対策としてタンク上部には親綱が張られていた。またタンク間の距離は最も近接した部分で約30cmとなっているが、この部分には足場板を利用した開口部養生が取り付けられていた。

なお、作業員4名は安全帯を着用していたが、タンク間を移動した際には、親綱に安全帯のフックをかけていなかった。

| 原 因 | 対 策 |
|---|---|
| 1. 不安全な行為・状態<br>①安全帯を使用していない<br>②親綱取付位置の不備<br>③開口部養生措置の不備 | 1. 物的対策<br>・親綱取付け位置の見直し（原因1. ①②）<br>・開口部養生から作業床への変更（原因1. ③） |
