平成21年 8月18日
日本原子力発電株式会社

東海第二発電所 タービン油関連機器の点検に伴う原子炉停止について (原因・対策)

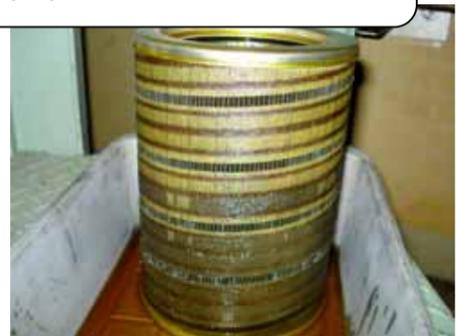
写真
タービン駆動原子炉給水ポンプ(A)制御油フィルタ

当社、東海第二発電所（沸騰水型軽水炉、定格電気出力110万キロワット）は定格熱出力一定運転中のところ、タービン駆動原子炉給水ポンプ(A)の制御用油フィルタ差圧の上昇が継続していることが確認されたため、7月12日14時00分から電気出力を約90万キロワットまで低下し、予備の電動機駆動原子炉給水ポンプに切り替え、同日、21時00分に電気出力を元の状態に戻すとともに、当該フィルタの取替えを実施しました。

また、当該フィルタの差圧上昇に係る調査の結果、タービン駆動原子炉給水ポンプの制御油は、タービン駆動原子炉給水ポンプ軸受潤滑用と主タービン（タービン発電機）と共用の油であり、運転中に一部（全循環油量の約2.5%）を油清浄機に通し、浄化していますが、油清浄機が処理可能な容量以上に劣化生成物が発生していることが確認されました。このため、劣化生成物がフィルタに捕捉されて差圧を上昇させたものと考えています。

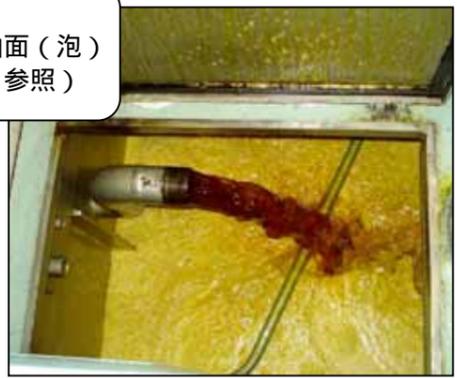
写真
主油タンク油面(泡)
(添付資料5参照)

なお、主油タンクマンホールから油面を見たところ、7月12日油サンプリング時に少々の泡立ちと、7月17日に初めて大量の泡立ちを確認しました。

タービン補機冷却水が混入して劣化した油が、主タービン軸受から軸受ケースへの流下時および主油タンクへの流下時等に、空気を巻き込むことによって泡が生成され、その泡が主油タンク内に流れ込み、消滅せずに蓄積したことで、現場油面計（フロート式）の油面指示が変動したものと推定しました。

7月17日 泡確認
(7月18日撮影)

- 4) 泡立ちにより、中央制御室の油面計指示値（差圧式）と現場の油面指示値（フロート式）で指示値に差異が生じたことから、現場油面指示値を中央制御室で監視できるようにします。

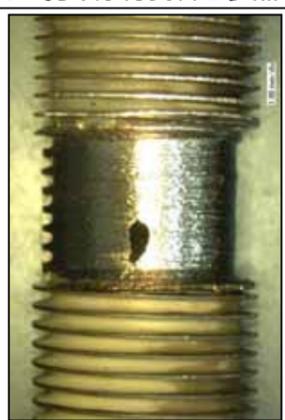
写真
主油冷却器(B)伝熱管(1本)漏れい孔(添付資料2参照)

- 1) 主タービン油を冷却している主油冷却器（B）の点検を行った結果、伝熱管1本にバッフル板（支持板）との接触部で開孔（幅約1.3mm、長さ約2.7mm）を確認し、開孔部周辺を観察した結果、摩耗により減肉、開孔していることを確認しました。
また、主油冷却器（A）の点検を行った結果、摩耗などによる開孔はありませんでした。
なお、当該主油冷却器の点検実績を調査した結果、2定期検査毎に外観点検、漏えい検査等を実施していましたが、伝熱管のバッフル部の摩耗に着目した点検は行っていませんでした。
- 2) 主油冷却器の運転実績を調査した結果、主油冷却器（B）のみを平成17年の定期検査以降に継続して使用していました。

主油冷却器（B）は運転開始から使用されており、伝熱管がバッフル（管支持板）との接触摩擦によって徐々に減肉し貫通に至ったものと推定しました。

7月22日 漏れい孔確認

- 1) 主油冷却器（B）の伝熱管6本^{※5}において施栓を実施します。

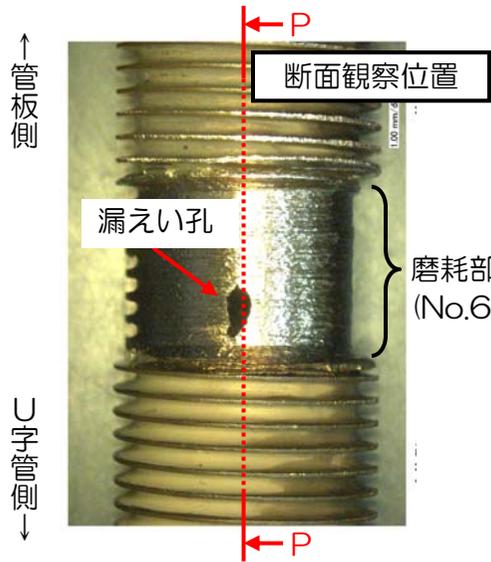
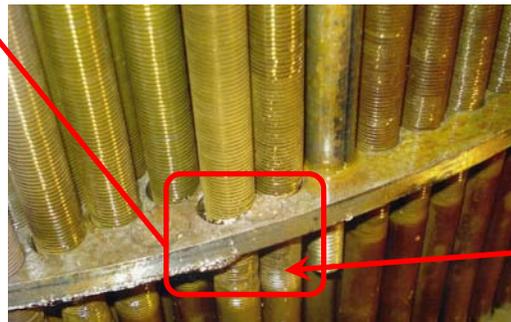
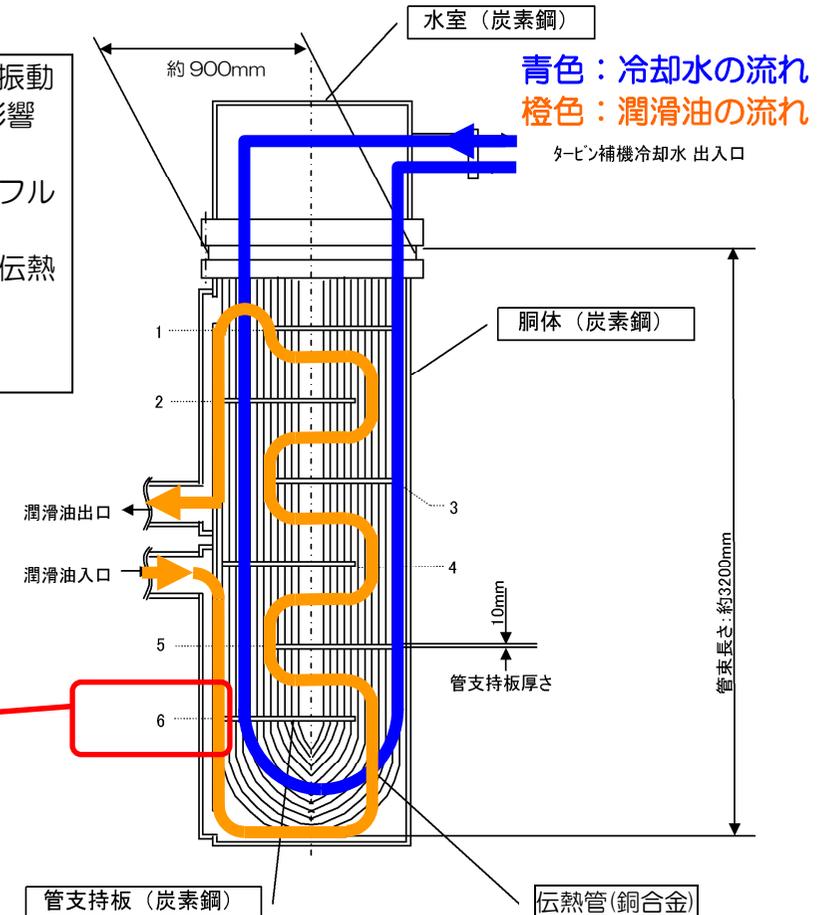
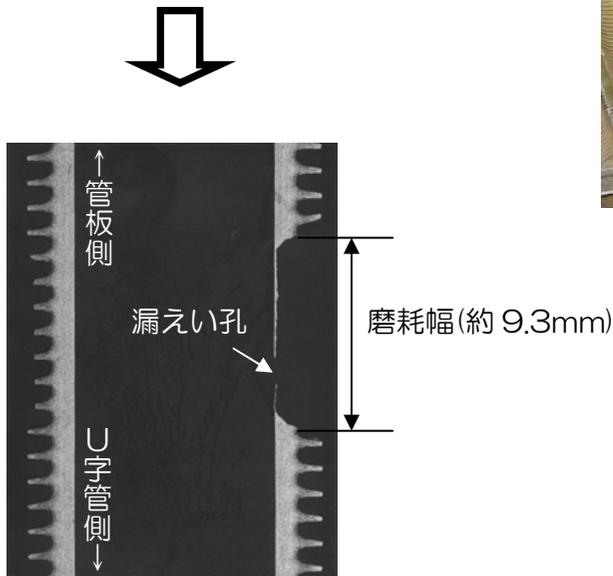
主油冷却器 (B) 点検結果

主油冷却器は、伝熱管下部のU字部分に潤滑油が流れ込む構造のため、流れによって伝熱管に僅かな振動が発生しました。

- ・冷却器内の油の流れにより伝熱管が振動 (下部はU字構造であり油の流れに影響を受け易い)
- ・伝熱管の振動により、伝熱管とバッフル (管支持板) が接触
- ・伝熱管の接触部が磨耗し、最終的に伝熱管内圧により貫通孔の発生 (幅 約 1.3mm、長さ 約 2.7mm)

- 2) 各油冷却器について、保守管理の点検計画に伝熱管の摩耗に着目した外観点検と伝熱管の渦流探傷検査を計画的に実施し、必要な処置を行います。

また、次回定期検査以降に同様な伝熱管摩耗が見られた主油冷却器（A）も含めて、冷却器の取替を計画的に実施します。

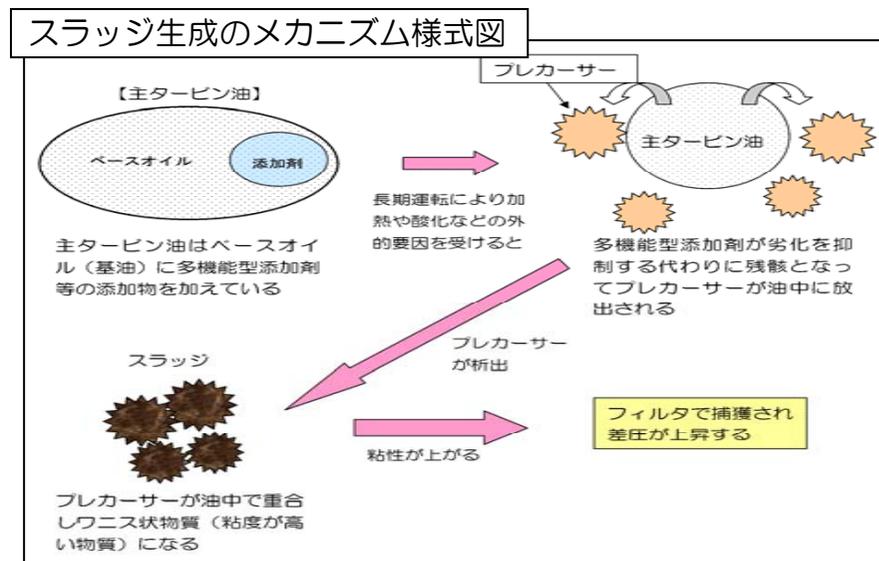
スラッジ生成確認試験

主タービン油にタービン補機冷却水が漏えいしていたことから、タービン補機冷却水が混入した場合の影響について確認試験を実施した結果、多量のスラッジが生成されるとともに、消泡機能も低下し、空気の巻き込みによって発生した泡が消えにくいことを確認しました。

多機能型添加剤が含まれる新油にタービン補機冷却水 (TCW) を添加した結果、図1のとおり白色のスラッジが生成した。

また、7月17日に採取した主タービン油にTCWを添加した場合でも、図2のとおり乳白色のスラッジが生成することが確認された。

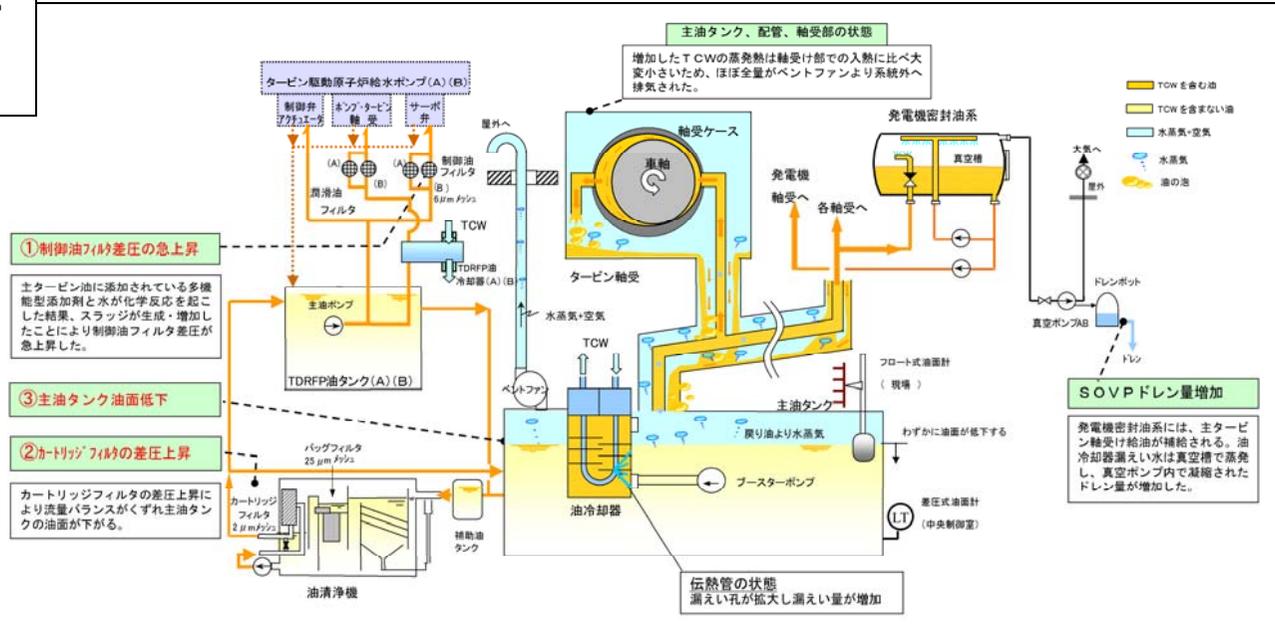
(1) 主油冷却器 (B) 伝熱管からの漏えい量の増加
【平成21年7月上旬から中旬】

なお、伝熱管からの微少漏えいは、2月上旬から発生し、7月上旬に増加したものと推定しました。 【添付資料2】

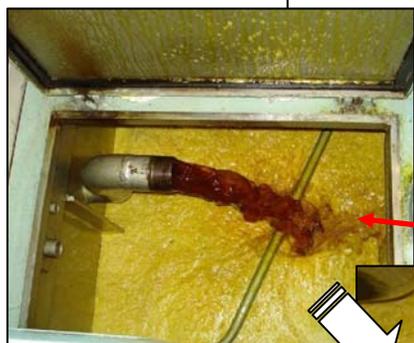
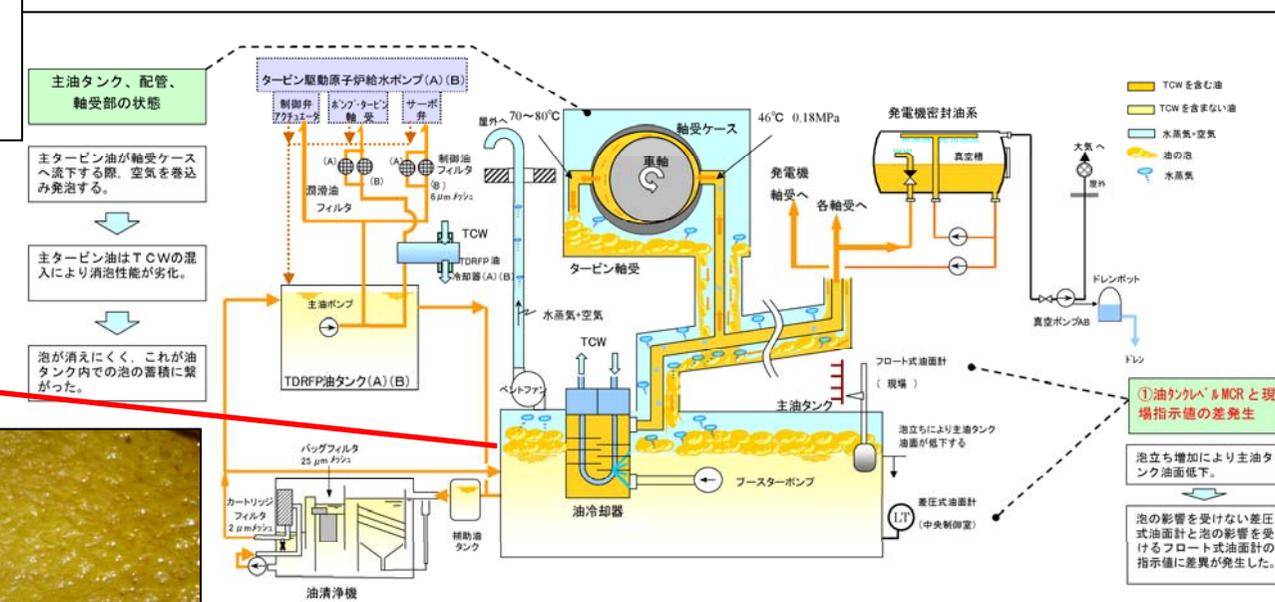
(2) 主油タンク油面での異常な泡立ち確認以降
【平成21年7月17日以降】

なお、中央制御室の油面計（差圧式）は、泡の影響を受けず油全体の重量に依存した指示を示すため、変化しておりません。 【添付資料4】
