平成 21 年 10 月 9 日  
日本原子力発電株式会社

東海第二発電所 第 24 回定期検査の状況について  
(シュラウドサポート溶接線付近のひび状の指示模様)

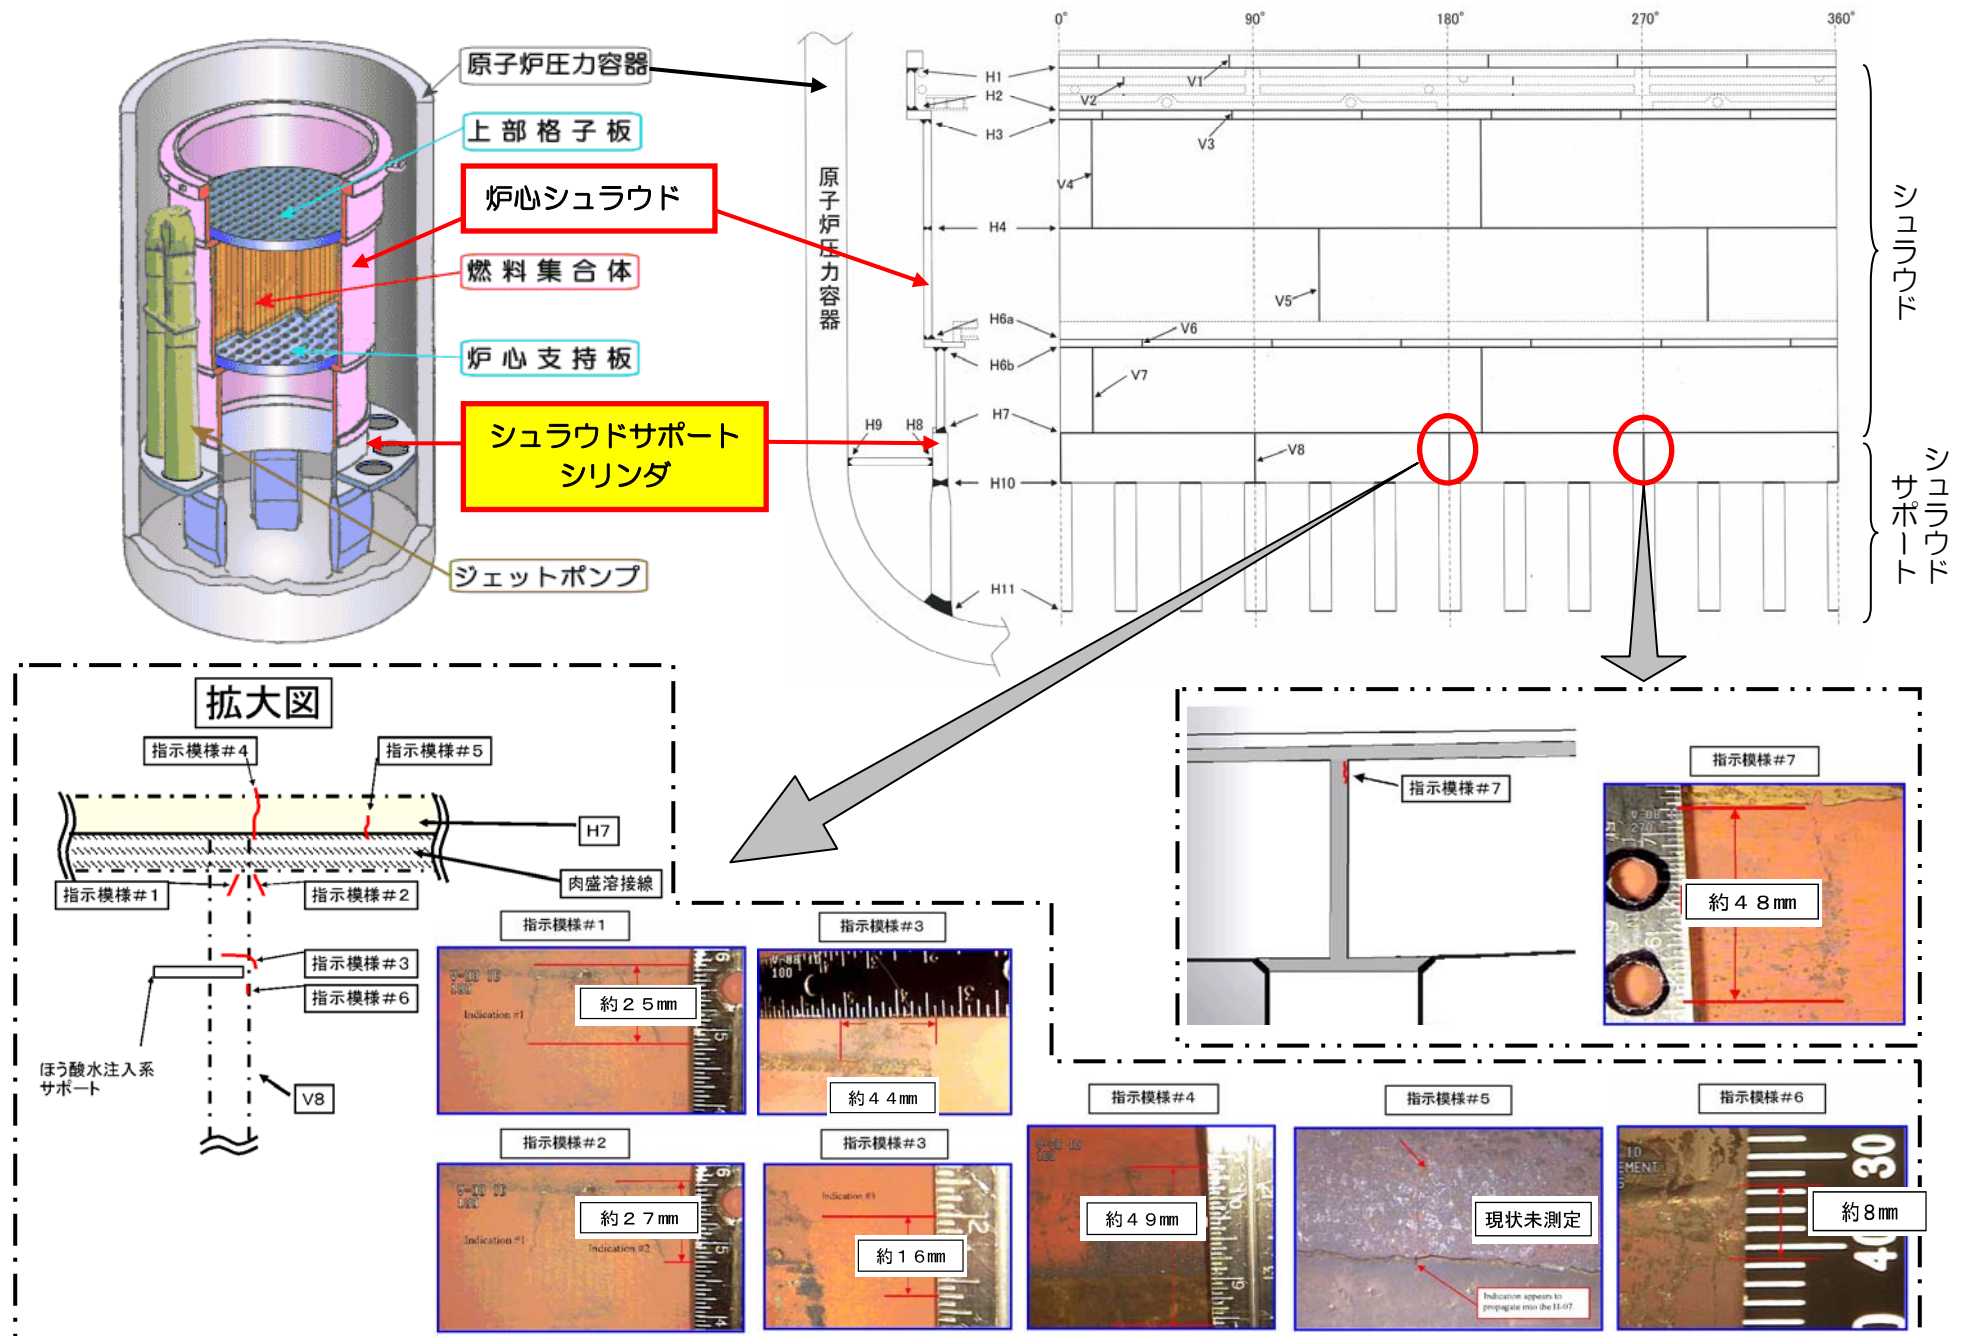
当社、東海第二発電所（沸騰水型軽水炉、定格電気出力 110 万キロワット）は、9 月 7 日から第 24 回定期検査を実施しておりますが、炉心シュラウド・サポートのシリンダ溶接線を水中カメラで点検していたところ、サポート部内面の縦溶接線にひび状の指示模様（7 箇所）が確認されましたのでお知らせします。

# シュラウドサポート溶接線付近（内面）のひび状の指示模様状況
