平成21年11月6日  
日本原子力発電株式会社

東海第二発電所 第24回定期検査の状況について  
シュラウドサポート溶接線付近のひび状の指示模様（その2）

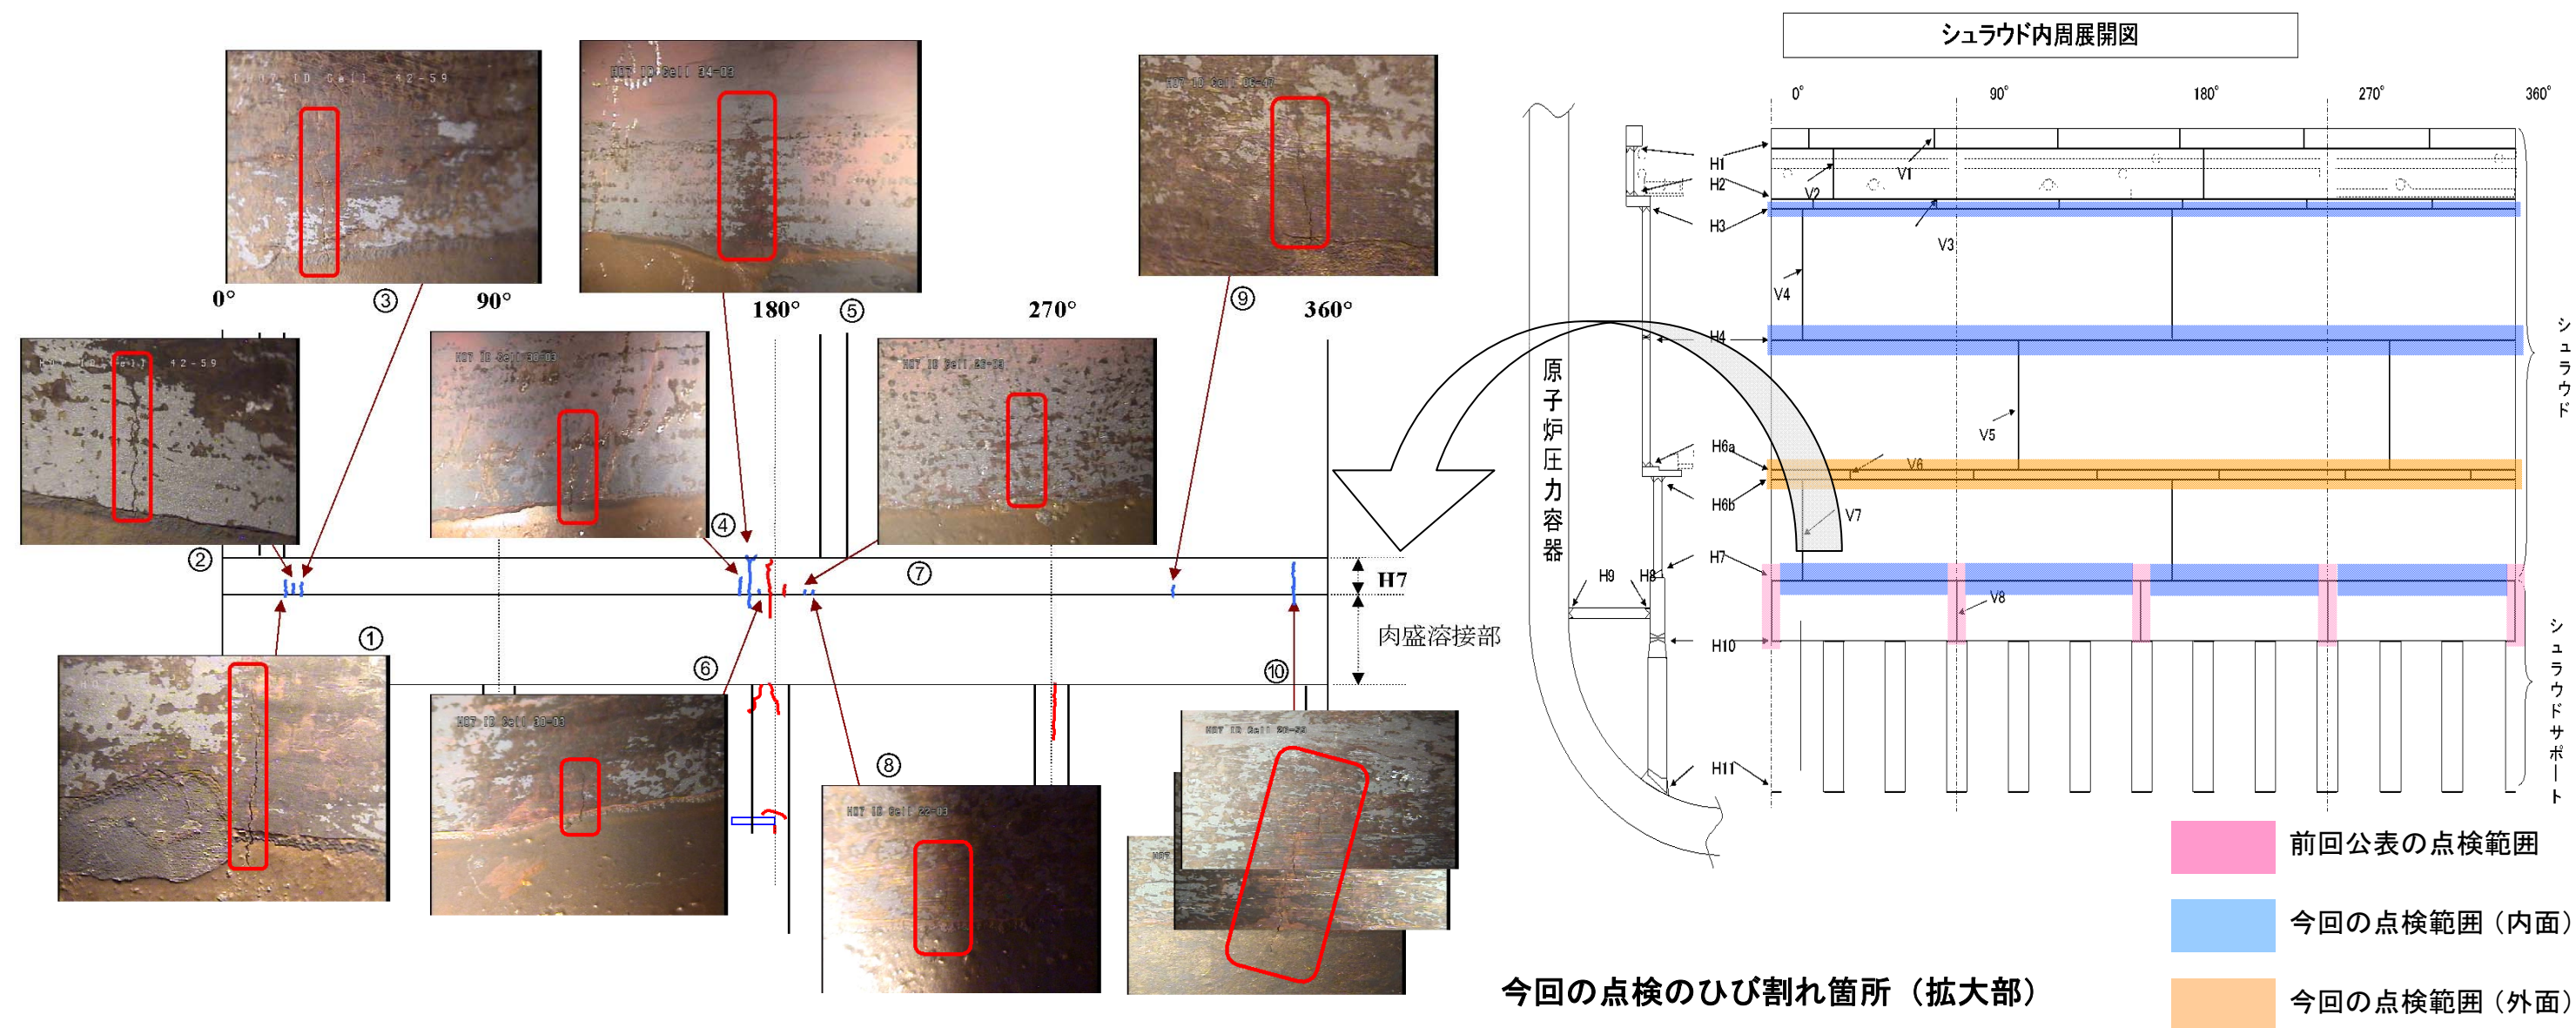
シュラウドサポート溶接線付近（内面）のひび状の指示模様状況

当社、東海第二発電所（沸騰水型軽水炉、定格電気出力110万キロワット）は、9月7日から第24回定期検査を実施しておりますが、炉心シュラウド・サポートのシリンダ溶接線を水中カメラで点検していたところ、サポート部内面の縦溶接線にひび状の指示模様（7箇所）を確認しました。

その後、点検範囲を拡大して点検した結果、新たなひび状の指示模様（10箇所）を確認しましたのでお知らせします。今後、詳細な点検を実施してまいります。

赤色ひび指示模様：前回点検時の確認箇所（10月9日公表）  
青色ひび指示模様：今回点検時の確認箇所（11月6日公表）
