**敦賀発電所 1 号機****高圧注水系ディーゼル冷却用海水配管の減肉の原因と対策について**

敦賀発電所 1 号機（沸騰水型軽水炉：定格電気出力 35.7 万キロワット）は、第 32 回定期検査中（平成 20 年 11 月 7 日開始）のところで、高圧注水系ディーゼル室において、高圧注水系ディーゼル冷却用海水配管※<sup>1</sup>の肉厚測定を実施したところ、一部に必要最小厚さ（3.4 mm）を満足しない部位が 1 箇所（2.8 mm）確認されました。このため、調査機関にて詳細点検を実施した結果、肉厚測定において必要最小厚さを下回った箇所に減肉が確認されました。なお、当該部以外には、必要最小厚さを下回っている箇所は確認されませんでした。

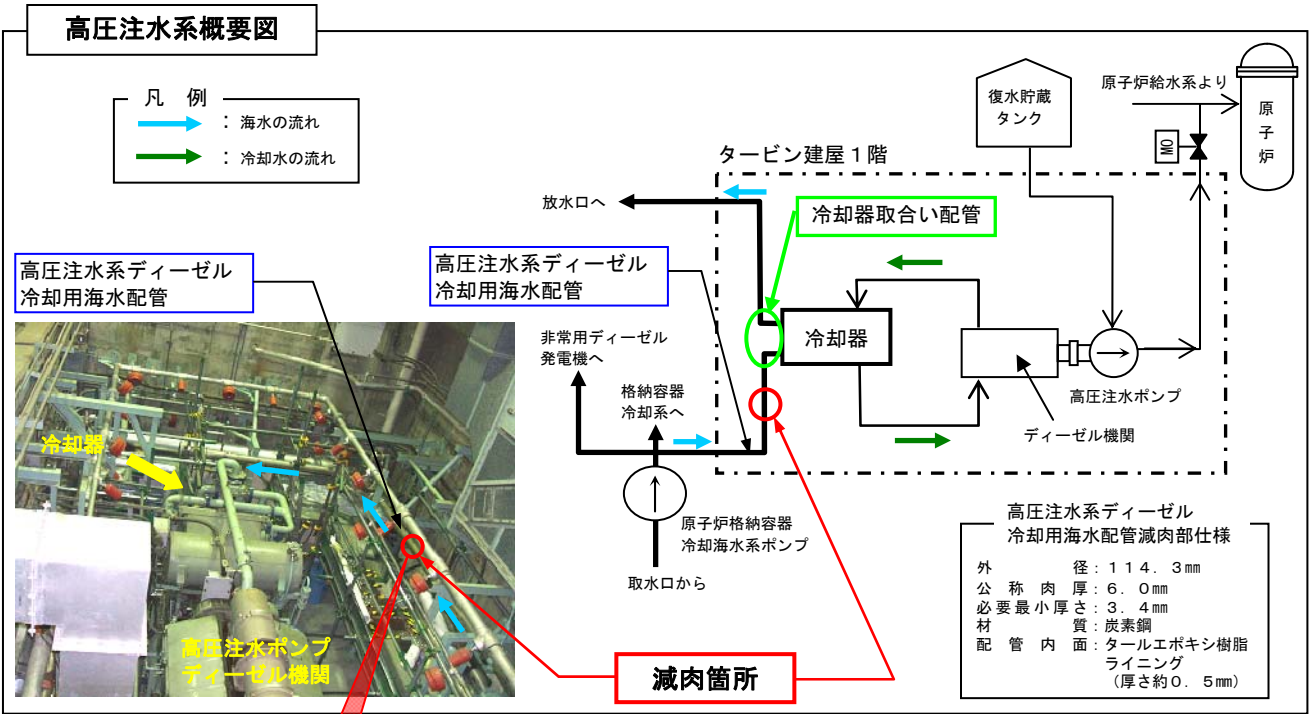
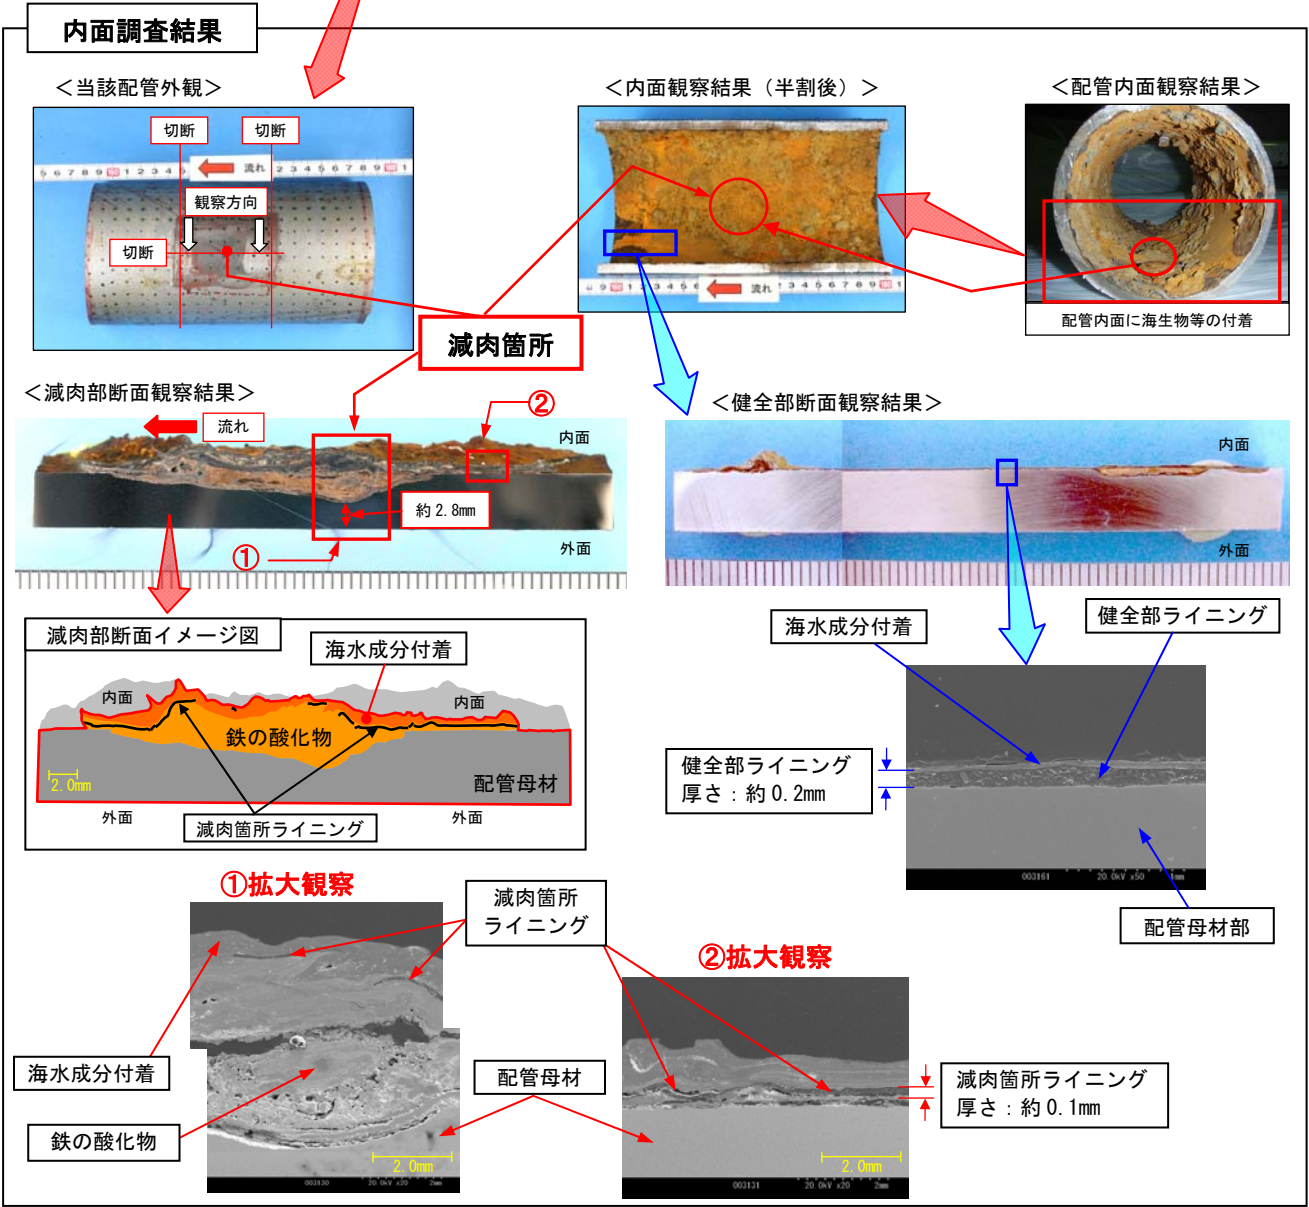
高圧注水系ディーゼル冷却用海水配管調査結果概要

- （1）当該配管には、配管母材を海水から保護し、腐食を防止するため内面にタールエポキシ樹脂ライニング※<sup>3</sup>（以下、「ライニング」という。）が施工されています。
- （2）当該配管の減肉箇所の内面確認の結果、海生物等が付着していました。
- （3）減肉箇所の断面観察において減肉を確認した部位の最小肉厚は、約 2.8 mm で、鉄の酸化物が堆積しており、ライニングが途切れた状態であることを確認しました。また、減肉箇所近傍のライニングが途切れていない箇所のライニング厚さは、約 0.1 mm でした。
- （4）減肉が生じていない健全部のライニングの厚さは、約 0.2 mm でした。
- （5）当該配管の製造当時のライニング施工記録は存在しませんでした。聞き取り調査により、製造時の膜厚の管理は現在と同様であり、約 0.5 mm 以上と推定されました。
- （6）文献調査の結果、タールエポキシ樹脂ライニングを 20 年間、海水に曝した試験において、海水曝露後 15 年までは、大きな膜厚の減少はないが、15 年から約 20 年の間で大きく減少することが確認されていました。
- （7）当該配管の点検履歴調査の結果、以下のことが確認されました。
  - ・ 当該配管は、運転開始以降、点検及び取替の実績はありませんが、機能検査等において漏えいのないことの確認をしていました。
  - ・ 当該系統の冷却器の開放点検を 3 定期検査毎に実施しており、その点検に合わせて冷却器取り合い配管のライニング状態を点検することにより、当該系統の海水配管全体のライニング状態を把握することとしていましたが、定期点検計画等に点検範囲、方法等について明確にしておらず、配管内面ライニング点検に関する具体的な記録は有りませんでした。
  - ・ この冷却器点検について聞き取り調査を行ったところ、冷却器の開放点検時に配管内面の手入れと配管内面ライニング状態の異常の有無を点検していることを確認しました。

- (1) 今回の事象は、ライニングが海水中の海生物の付着・脱落、あるいは衝突により損傷したことで、海水と配管内面が接し腐食が始まったものと推定しました。  
なお、当該配管については、製造当時のライニング施工記録が存在しなかったことから、ライニングの膜厚が薄かった可能性もあると推定しています。
- (2) 当該系統配管の点検範囲、方法等について、定期点検計画や工事要領書等に明確になっていませんでした。また、冷却器の開放点検に合わせて点検を実施していた冷却器取合い配管については、点検時に配管内面を手入れしており、当該系統の海水配管全体のライニング状態を把握する部位として適切ではありませんでした。
- (3) このため、当該部位の腐食が始まった以降、当該配管の適切な点検や補修が行われず、徐々に腐食が進行し、必要最小厚さを下回ったものと推定しました。

- (1) 当該配管について、タールエポキシ樹脂ライニングよりも耐剥離性等に優れたポリエチレンライニング※<sup>4</sup>配管の新品に取替えます。
- (2) また、当該系統に使用されている残りのタールエポキシ樹脂配管については、ポリエチレンライニング配管への取替え、もしくは、タールエポキシ樹脂ライニングの補修を行いました。なお、今回補修を行い再使用する配管は、次回定期検査にてポリエチレンライニングまたは、ゴムライニング※<sup>5</sup>配管の新品に取替えます。
- (3) 今後、当該系統配管については、定期点検計画表や工事要領書等に点検範囲、方法等を明確にし、計画的に点検していきます。
- (4) 安全上重要な設備に該当する非常用ディーゼル発電機冷却用海水配管、格納容器冷却海水系配管及び補機冷却海水系配管について、配管取替実績、保守点検実績を確認し、健全性に問題のないことを確認しました。
