平成21年12月8日  
日本原子力発電株式会社

東海第二発電所 第24回定期検査の状況について  
シュラウドサポート溶接線付近のひび状の指示模様（その3）

東海第二発電所 シュラウドサポート溶接部ひび割れ・ひび状の指示模様について

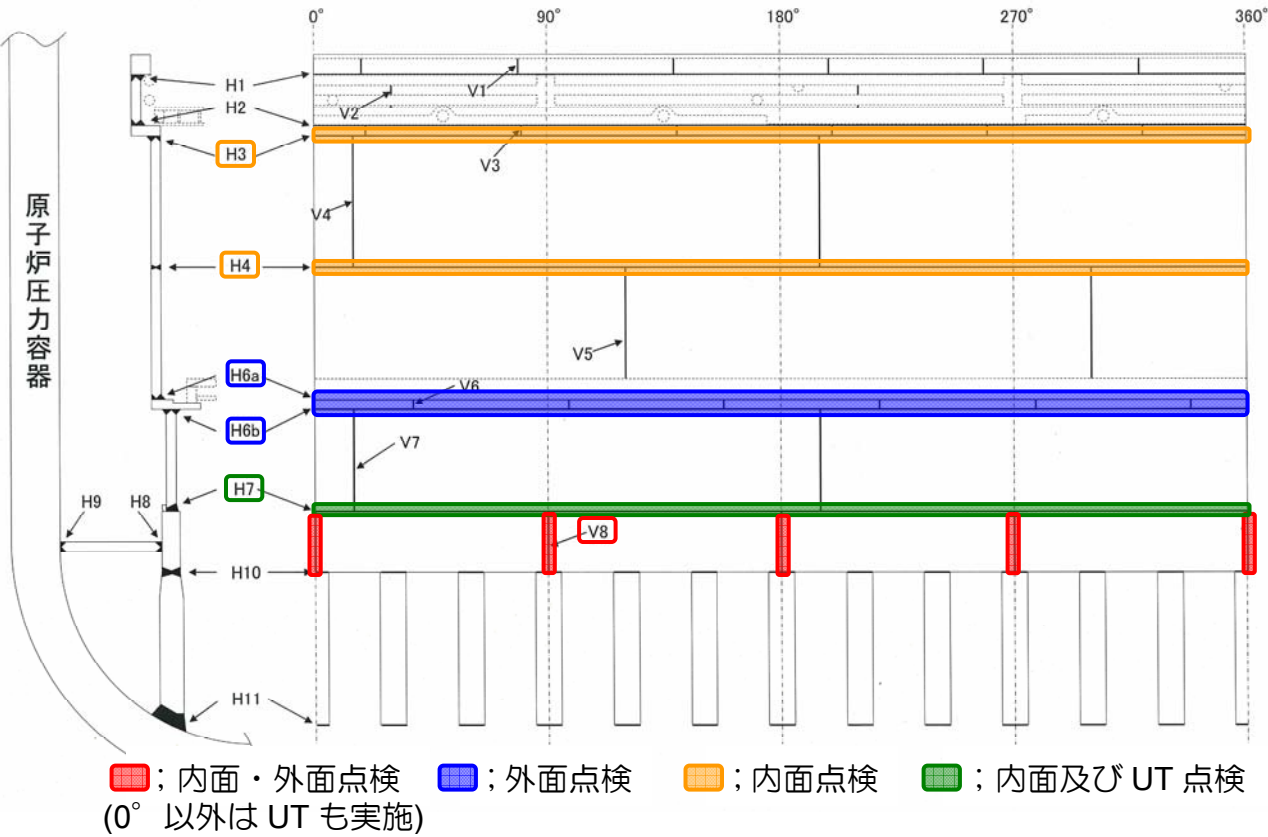
【第24回定期検査における目視検査箇所】

○第21回定期検査において、シュラウドサポート部の縦溶接線(V8外面3箇所)にひび割れが認められたことから、第24回定期検査によりひび割れの進展状況を目視検査<sup>\*1</sup>した結果、V8溶接線内面5箇所及びH7溶接線内面2箇所に新たなひび状の指示模様を確認した。

○H7溶接線内面にひび状の指示模様が確認されたことから、H7内面全周の目視検査<sup>\*1</sup>を実施した結果、10箇所のひび状の指示模様を確認した。

○点検結果に基づき、構造健全性評価等の必要な措置を講ずる。

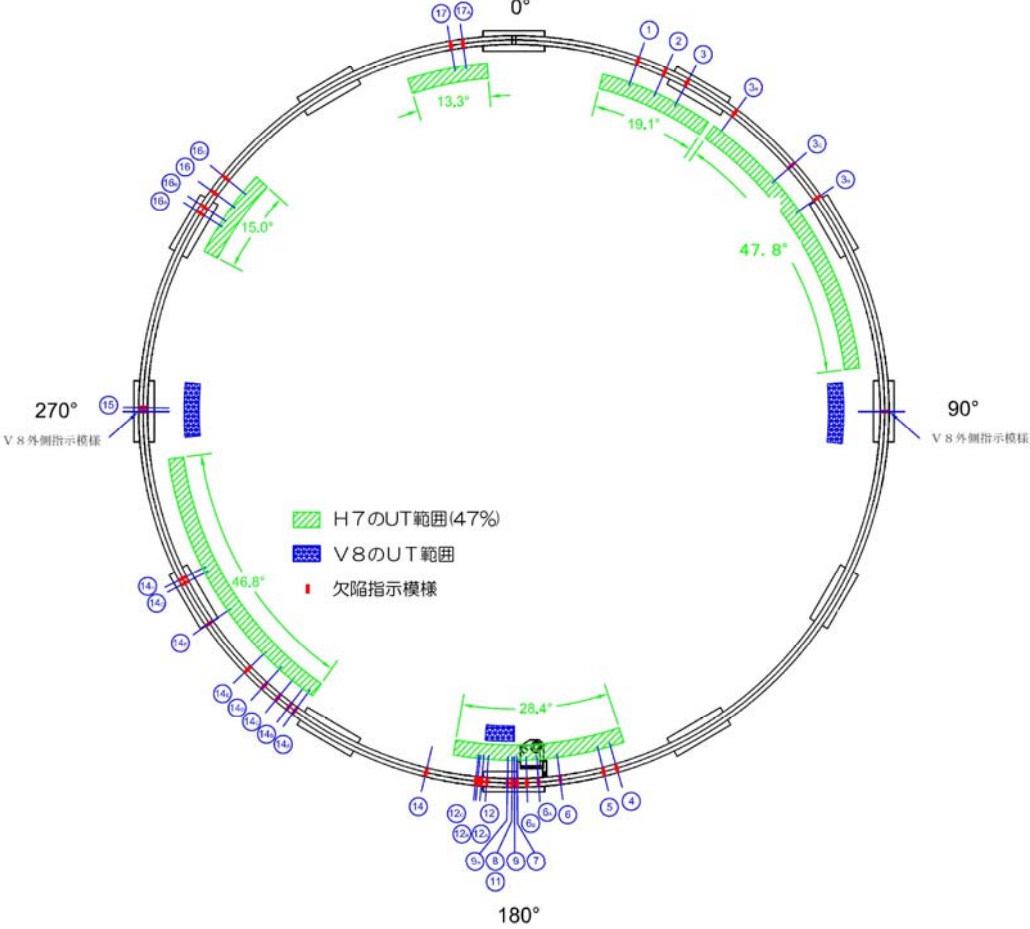
【第24回定期検査でVT・UTにより確認された内外面欠陥指示状況】

○構造健全性評価のため、H7溶接線の検査範囲を拡大(全周の約47%)した超音波探傷検査<sup>\*2</sup>により、内面21箇所のひび割れを確認した。

【シュラウドサポート部ひび割れ・ひび状の指示模様；合計40箇所(V8の1箇所は内外面貫通)】
