## 敦賀発電所2号機 1次冷却材ポンプ電源系における 運転上の制限の逸脱および保安規定違反に対する原因と対策について

# 1次冷却材ポンプ母線計測盤電源概要図

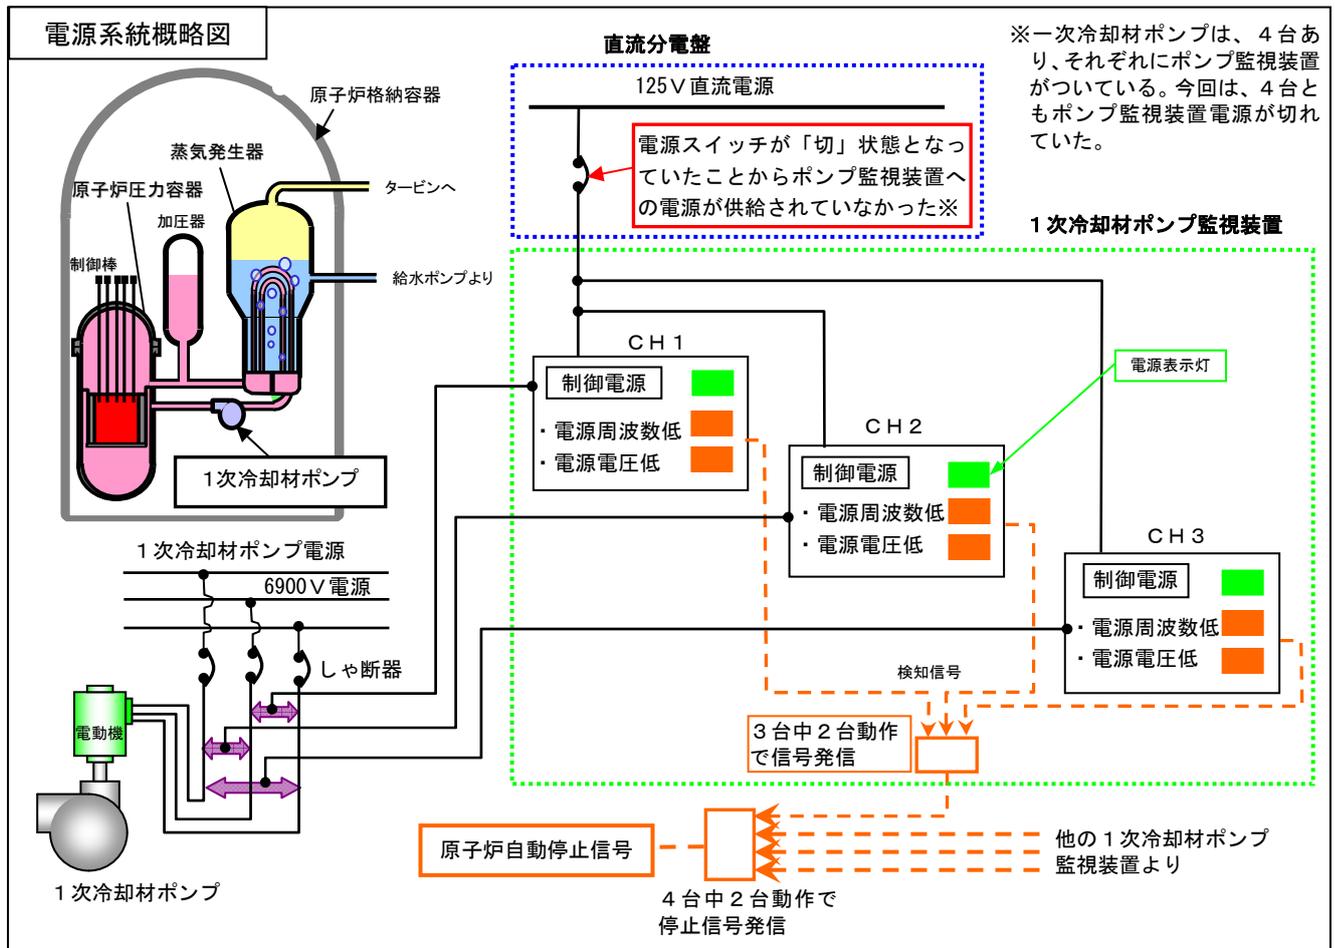
ポンプ監視装置電源スイッチが「切」となっていた原因は、前回定期検査時に実施した総合インターロック検査においてポンプ監視装置電源スイッチ「切」操作を行っており、検査終了後、「入」状態に復旧していなかったことが考えられました。

また、運転員の巡視点検（安全系無停電電源室内および1次冷却材ポンプ監視装置盤）でも電源表示灯を確認することになっていなかったことから、ポンプ監視装置電源スイッチが「切」の状態を発見できず、その状態が継続したものと推定しました。

- ①次回定期検査にてポンプ監視装置電源が切れた際に、警報を出し、電源電圧低および周波数低の検知信号を発信する回路に変更します。
- ②原子炉起動前点検後、安全上重要な設備等の隔離操作をした場合は、復旧状態を別の確認者により再確認します。
- ③復旧操作者は、操作禁止札を取り外す際、復旧状態を操作禁止札に記載し回収します。発電長は、回収された操作禁止札を確認します。また、隔離リストに操作者の氏名を記載し、責任を明確にします。
- ④巡視点検項目にポンプ監視装置等の電源表示灯の状態確認を追加します。
