**敦賀発電所 2 号機の第 17 回定期検査開始について**

敦賀発電所 2 号機（加圧水型軽水炉：定格電気出力 116 万キロワット）は、平成 22 年 2 月 21 日から約 5 ヶ月の予定で、第 17 回定期検査を実施します。

## 敦賀発電所 2 号機 第 17 回定期検査の概要

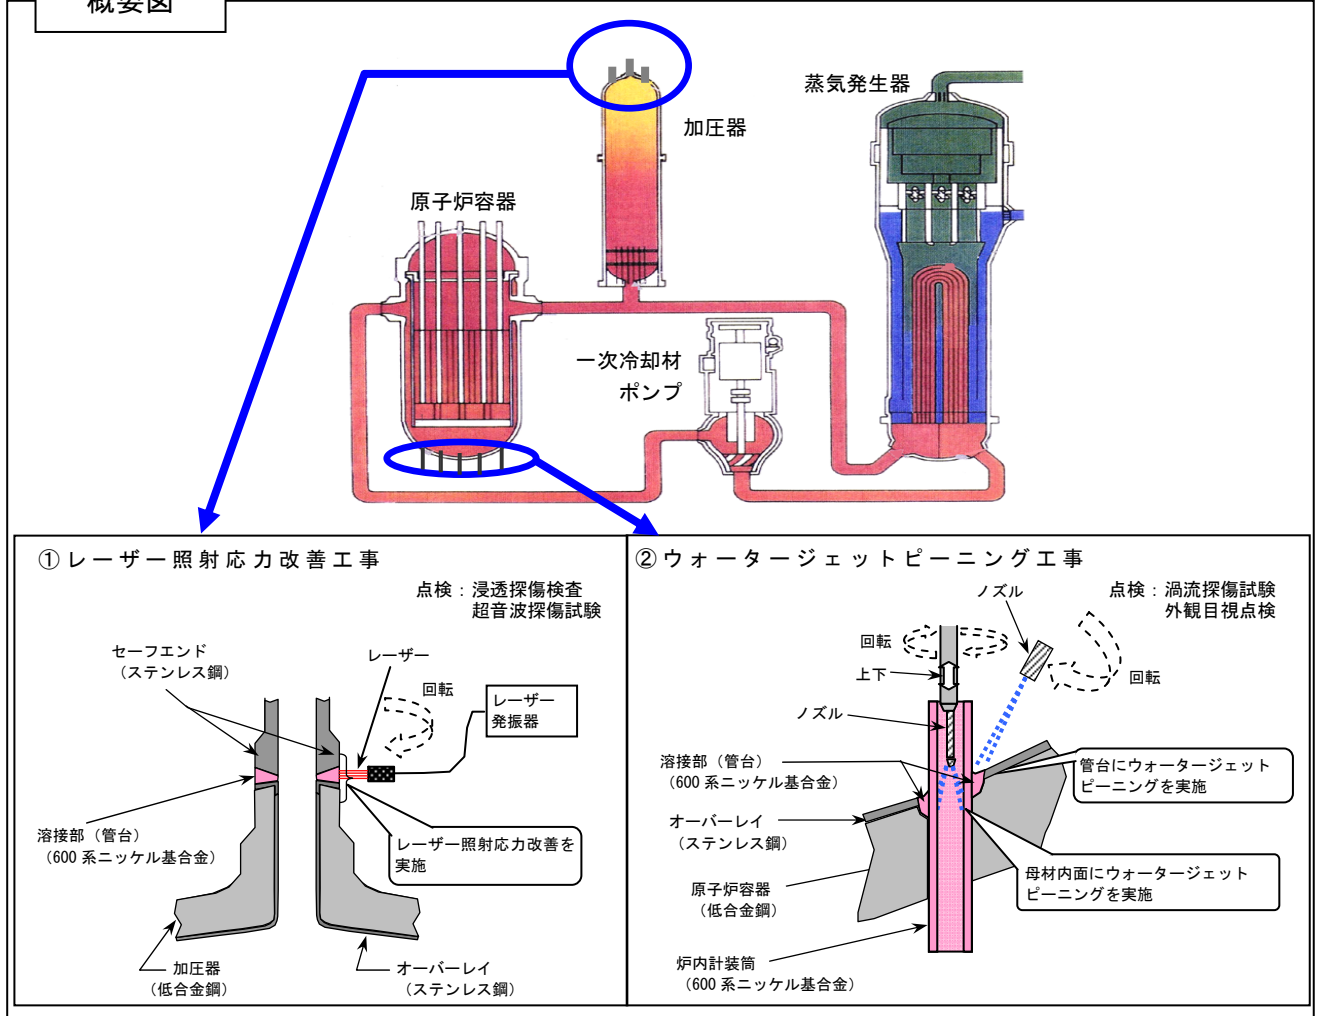
概要図

国内外PWRプラントにおける応力腐食割れ事象を踏まえた予防保全対策として、溶接部での残留応力を低減させるため、原子炉容器底部にある炉内計装筒全数の内面及び溶接部についてウォータージェットピーニング工事を、加圧器に設置されている管台の溶接部についてレーザー照射による応力改善工事を実施します。

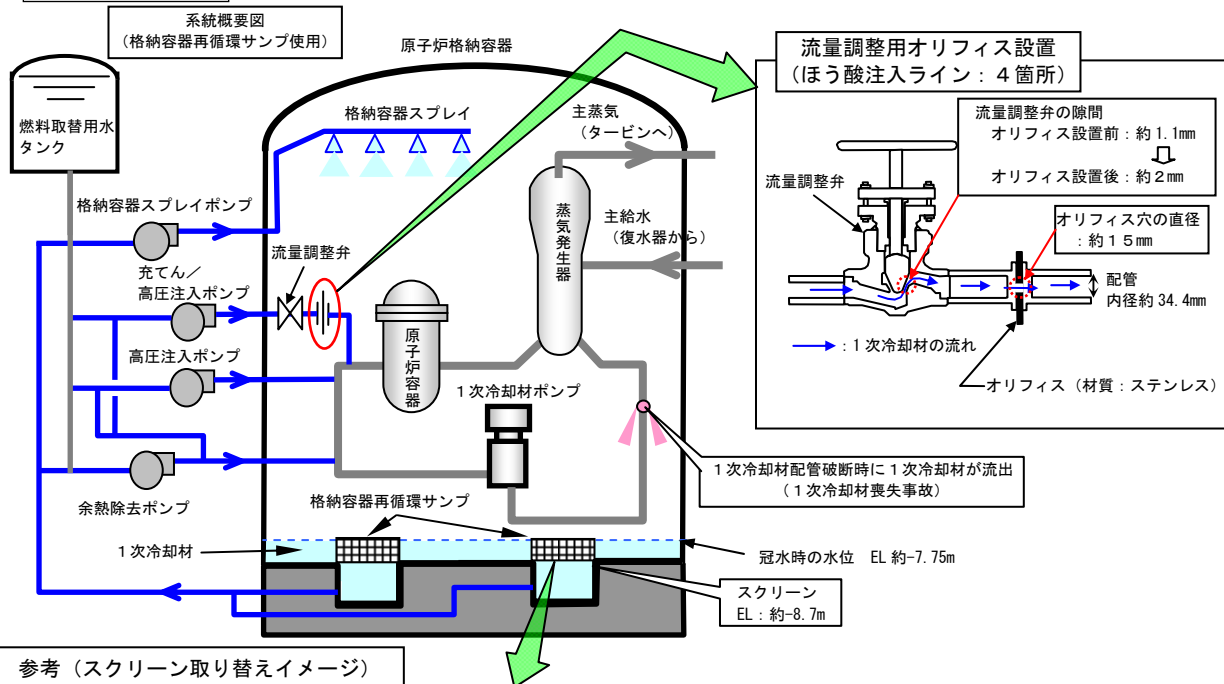
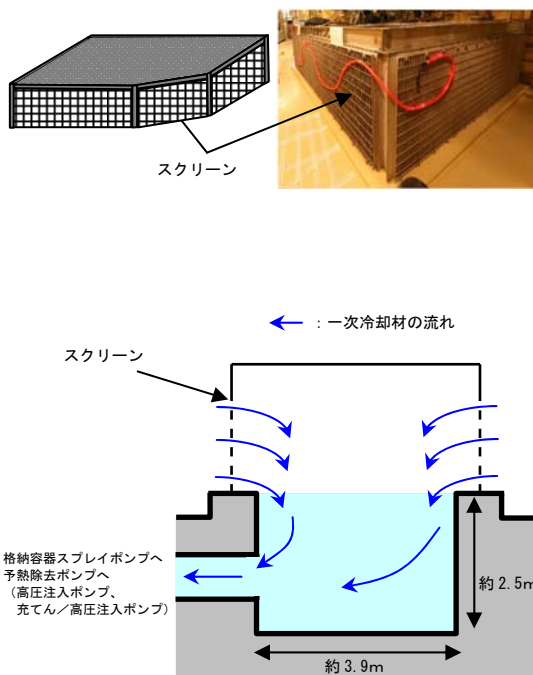
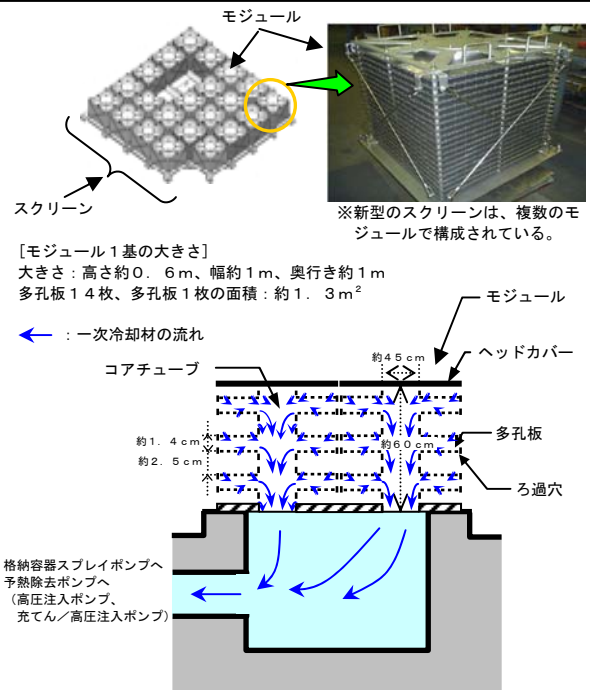
## 概 要 図

1次冷却材喪失事故時に格納容器再循環サンプスクリーンが異物混入により機能低下することを防止する観点から、スクリーンをより表面積の大きいものに取り替えます。

また、同スクリーンを通過した異物が流量調整弁で閉塞しないよう弁の開度（隙間）を大きくし、その下流側に流量調整用オリフィスを設置します。

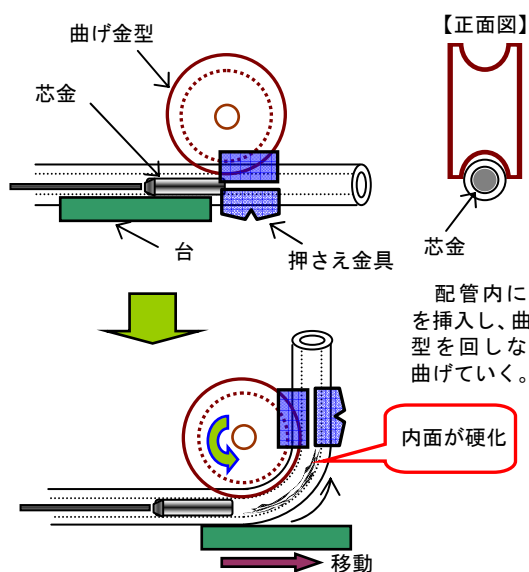
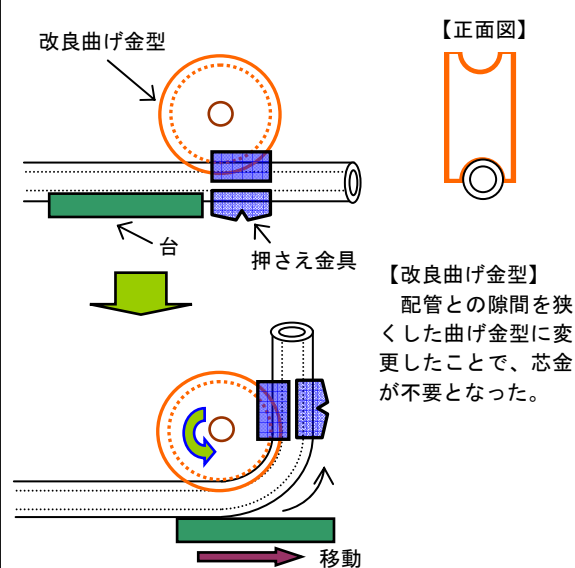
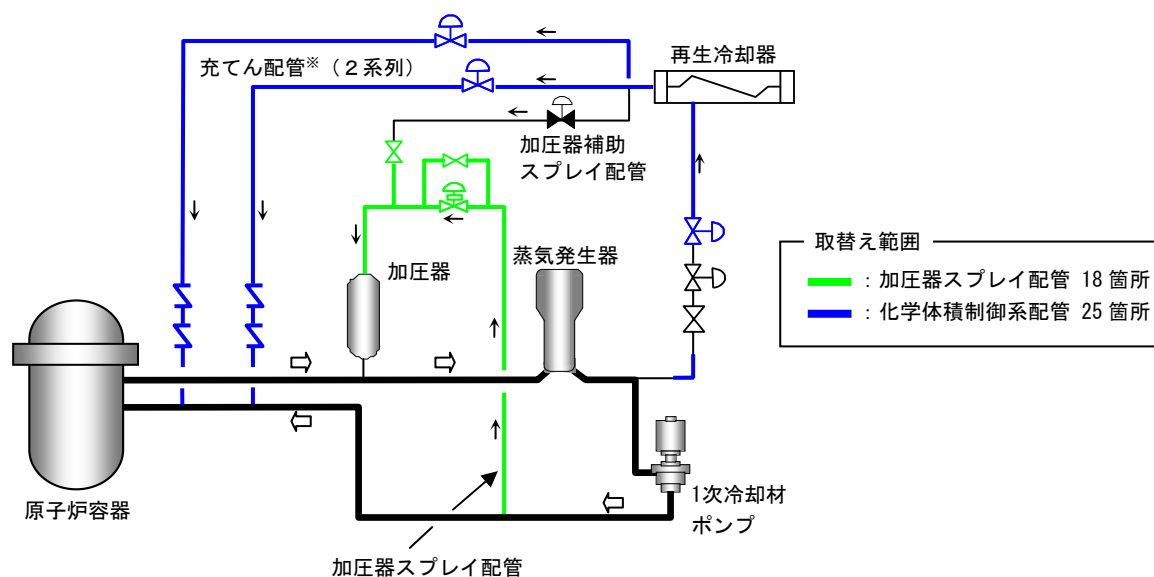
## 工事概略図（曲げ加工法）

国外BWRプラントにおいて、芯金を使用して曲げ加工した配管の内面で応力腐食割れが発生した事象を踏まえ、1次冷却材系統につながる曲げ配管のうち、芯金を使用して曲げ加工したものを芯金を使用せずに曲げ加工した配管に取り替えます。

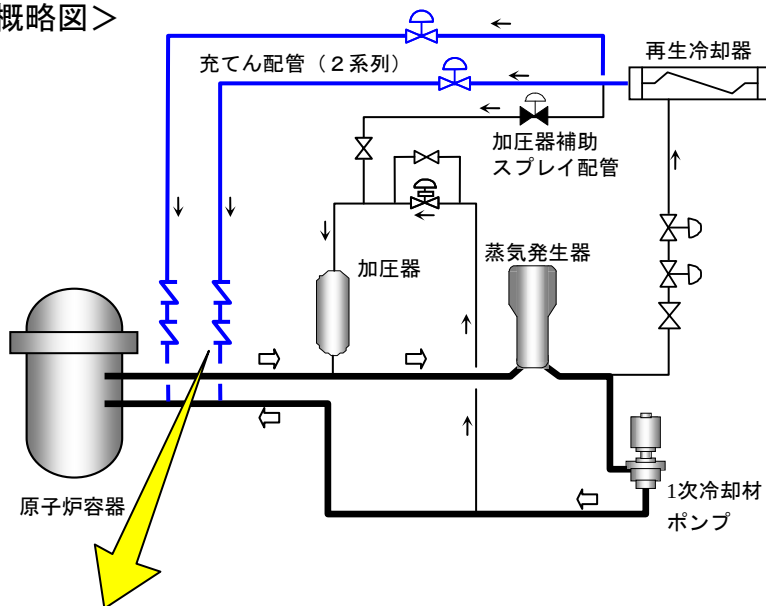
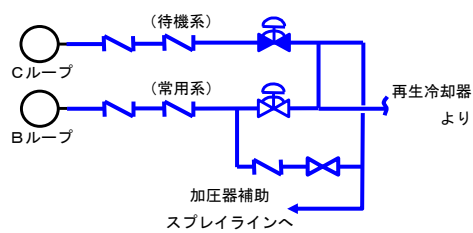
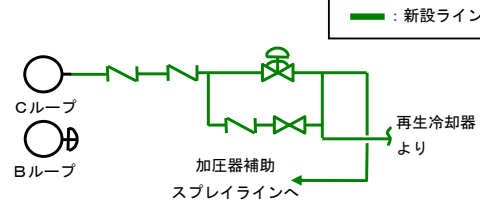
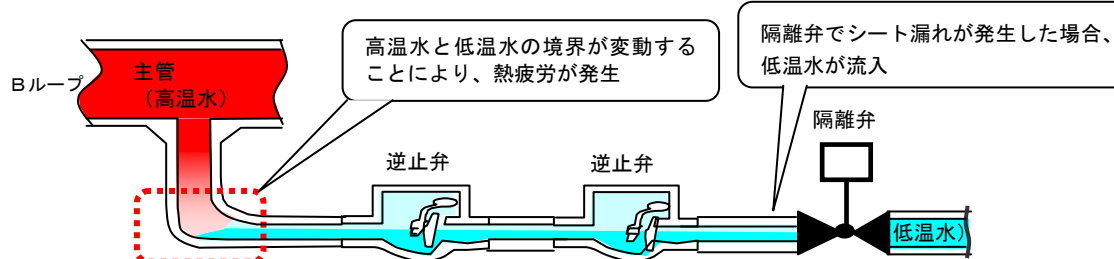
## 概 要 図

国内外PWRプラントにおける高サイクル熱疲労割れ事象（温度ゆらぎによる熱疲労）を踏まえ、2系列ある充てん配管を撤去し、新たに1系列を設置します。

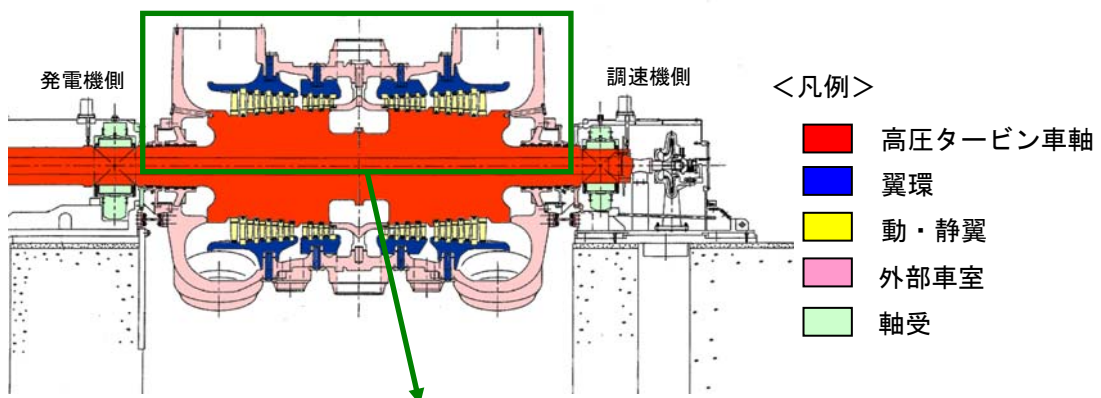
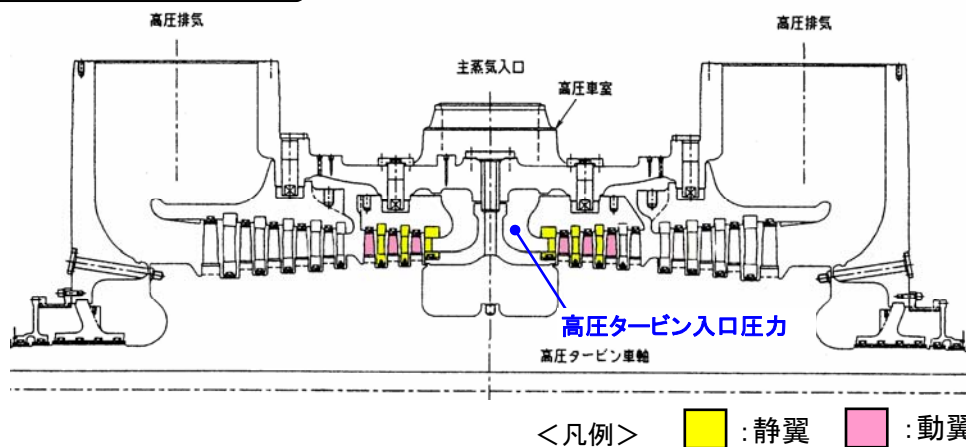
高圧タービン構造図

取り替え後のプラント運転データからタービンの性能を確認したところ、蒸気が高圧タービンに入った直後の圧力が設計時に設定した値より若干低いことが認められたことから、設計時の値とするため、高圧タービンの一部の翼を取り替えます。

| | 調整工事内容 |
|---|---|
| 対象範囲<br>(翼取替範囲) | 高圧タービン静翼・動翼<br>調速機側：１～３段<br>発電機側：１～３段 |
| 高圧タービン<br>静翼 | 翼形状の微調整及び翼枚数の変更（数枚増加）を行い、翼間の蒸気の流れる面積を小さくする。 |
| 高圧タービン<br>動翼 | 翼形状の微調整を行い、動翼間の蒸気の流れる面積を小さくする。 |

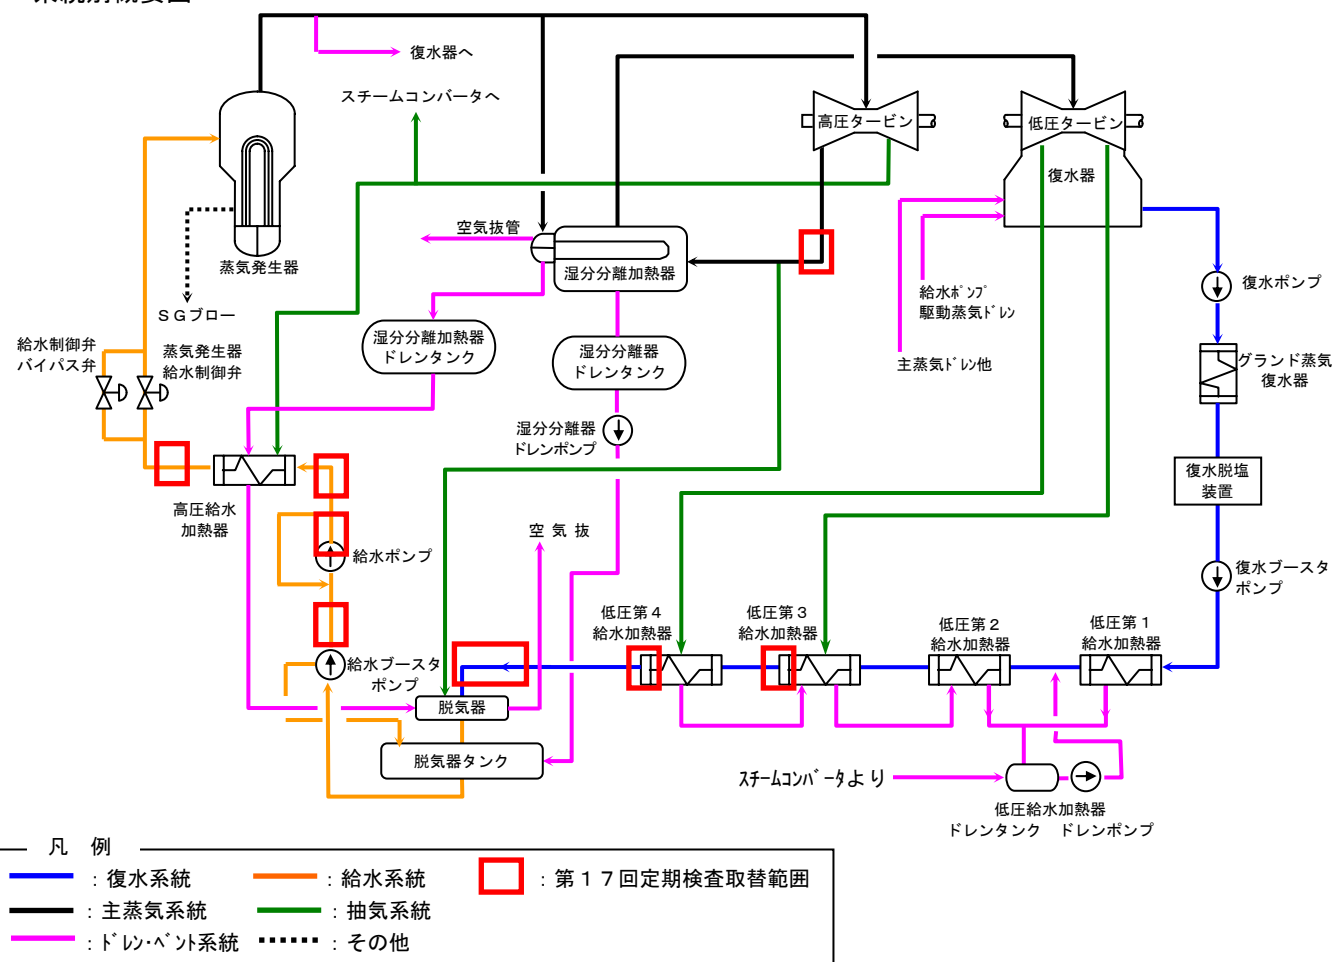
## 系統別概要図

また、過去の点検で減肉が確認された部位 14 箇所、配管取り替え時の作業性を考慮した部位 45 箇所、予防保全の観点から取り替える部位 53 箇所、合計 112 箇所を耐食性に優れたステンレス鋼もしくは低合金鋼の配管に取り替えます。

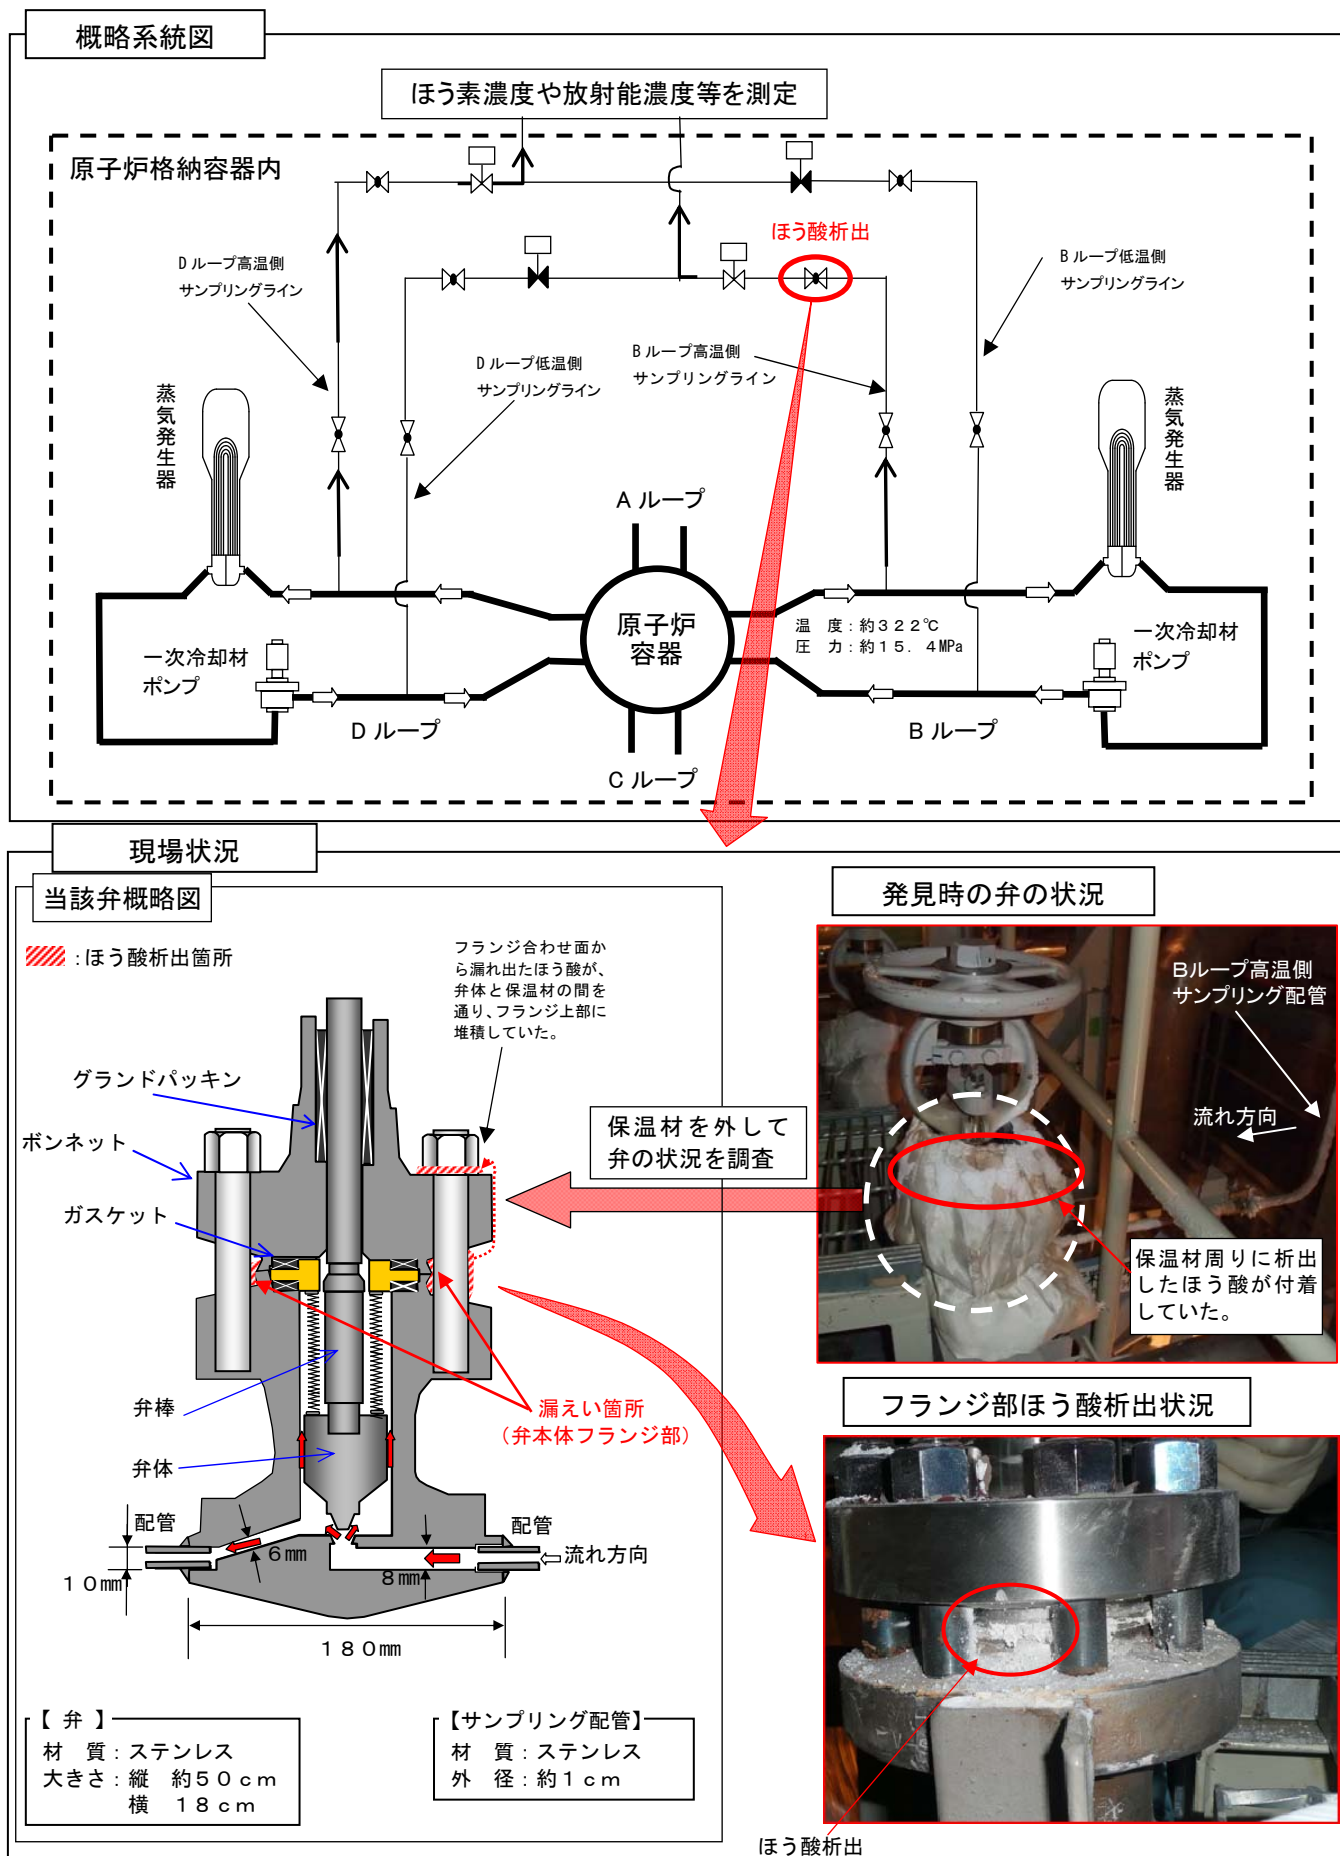
## 原子炉格納容器内の手動弁でのほう酸析出について

平成21年5月7日、水質測定のため、1次冷却材を取り出している小口径配管に取り付けられている弁の保温材に、ほう酸の析出が認められました。調査の結果、弁の本体部から僅かな1次冷却材の漏れが確認されたため、当該弁を閉止することで漏れは停止しました。

今定期検査では、当該弁を新品に取り替えるとともに、漏れが発生した原因について詳細に調査します。
