平成22年2月24日  
日本原子力発電株式会社

## 東海第二発電所 残留熱除去系海水系配管の減肉について（原因と対策）

添付資料－ 2： 残留熱除去系海水系配管減肉の原因調査結果概要 ー原因と対策ー

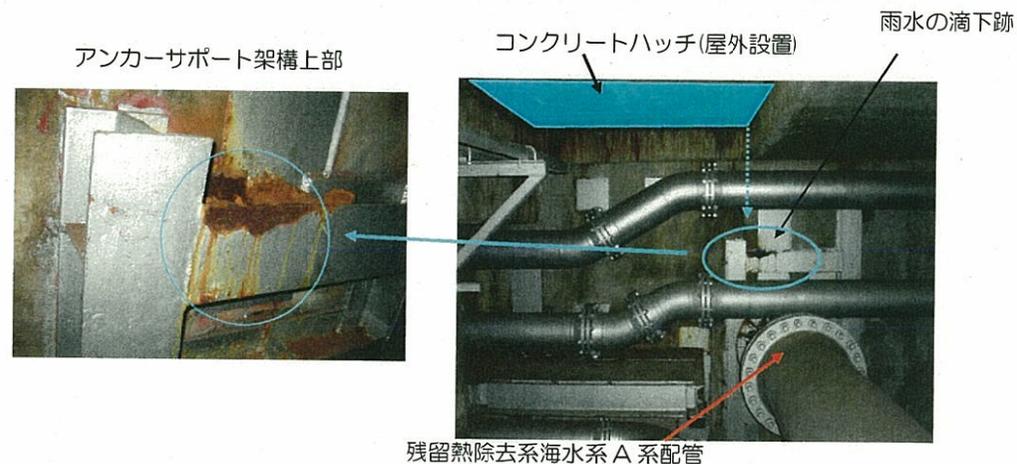
【点検調査結果(残留熱除去系海水系 A 系トレンチ内部状況)】

残留熱除去系海水系（A）系の建屋貫通部付近の熱交換器入口側海水配管（以下、「当該配管」という。）の減肉の原因は、外面からの腐食によるものでした。外面腐食に至った事象発生メカニズムは、以下のとおりです。

- (1) コンクリートハッチ外周からトレンチ<sup>\*4</sup>内に浸入した雨水は、当該配管の建屋外壁貫通部に設置されているアンカーサポート架構<sup>\*5</sup>上に滴下しました。
- (2) 滴下した雨水はアンカーサポート架構の水抜き穴またはH型鋼表面から、架構に近接する当該配管外表面に達し、はみ出したモルタルと配管表面の隙間に溜まり、長期間に亘って湿潤環境を形成しました。また、アンカープレート付近においては滴下した雨水により湿潤環境となりました。

- (3) 長期間に亘る湿潤環境により雨水が錆び止め塗装の塗膜内面に浸透し、当該配管母材表面に達して外面腐食が発生し、進行しました。
- (4) モルタルと配管外面の隙間の大きさや水分の溜まり易さによって、湿潤環境は均一ではなかったことから外面腐食は点在して発生し、その進展の程度にもばらつきが生じたために、さまざまな形状となりました。
- (5) その後、湿潤環境の厳しい場所において腐食がさらに進行し、必要最小厚さを下回る結果となりました。

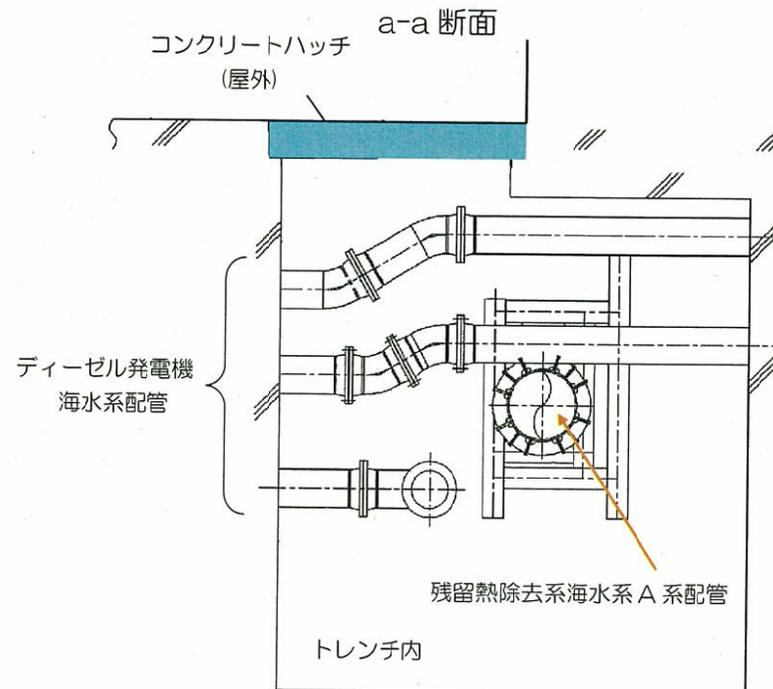
【残留熱除去系海水系 (A 系) 配管建屋貫通部トレンチ断面図】

- (1) 屋外ハッチ開口部から、雨水がアンカーサポートを伝わって配管外面に滴下しました。さらに建屋壁貫通部のモルタルがはみ出していたため、錆び止め塗装のみの配管外面との隙間に雨水が浸み込み、長期間湿潤環境となり配管外面が著しく腐食し、必要最小厚さを下回りました。
- (2) 当該配管が設置されているトレンチ内および二重管内は、巡視点検が行われておらず、周辺状況（干渉物の発錆状況や天井の雨水侵入跡等）の変化を確認できませんでした。
- (3) 当該配管の建屋壁貫通部等の目視が困難な部位の環境を目視可能範囲と同一に考えたため、当該配管の目視可能範囲とは異なり、雨水が浸み込み長期間湿潤環境にあることを考慮した点検が行われていませんでした。同様に、当該配管のライニング配管修繕工事の準備におけるトレンチ内の現場調査においても目視可能範囲に腐食を確認したが、点検が行われていませんでした。

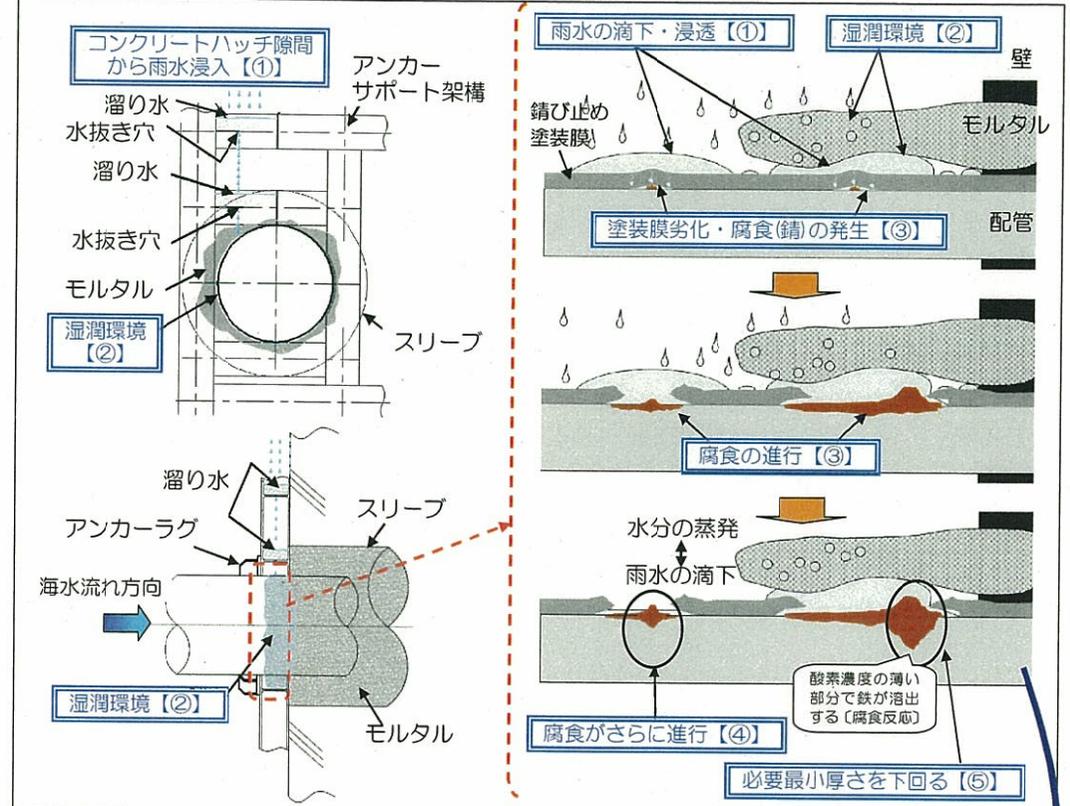
【点検調査結果（配管外面減肉の推定メカニズム）】

- (1) 屋外にあったコンクリートハッチの外周から雨水が浸入し、アンカープレート架構に滴下し、溜り水が架構の水抜き穴や、表面から当該配管外表面に達し、モルタルと錆び止め塗装の配管表面の隙間に溜まり、長期間に亘って湿潤環境を形成した。【(1)】、【(2)】
- (2) この雨水が浸透し、当該配管母材表面に達して外面腐食が発生し進行した。【(3)】
- (3) モルタルと配管外面の隙間の大きさや、水分の溜まり易さによって、湿潤環境は均一ではなかったことから、配管の外面腐食は点在して発生し、その進展の程度にもばらつきが生じたために、腐食がさまざまな形状となった。【(4)】
- (4) その後、当該箇所は、湿潤環境の厳しい場所において、腐食がさらに進行し、必要最小厚さを下回る結果となった。【(5)】

- (1) 当該配管は、ハッチ開口部からの雨水が配管外面に滴下し、建屋壁貫通部のモルタルがはみ出していたため、仕上げ塗装をしていなかった配管外面との隙間に雨水が浸み込み、長期間湿潤環境となり配管外面が著しく腐食し、必要最小厚さを下回った。
- (2) 当該配管のトレンチ内および二重管内は、巡視点検が行われていなかったため、腐食の確認ができなかった。
- (3) 当該配管の建屋壁貫通部等の目視が困難な部位と目視可能な部位を同一と考えたため、当該箇所の点検が行われていなかった。
