平成22年3月1日  
日本原子力発電株式会社

**東海第二発電所 第24回定期検査の状況について**  
**シュラウドサポート溶接線付近のひび状の指示模様（その4）**  
**（シュラウドサポート溶接部のひび割れに関する構造健全性評価書の提出）**

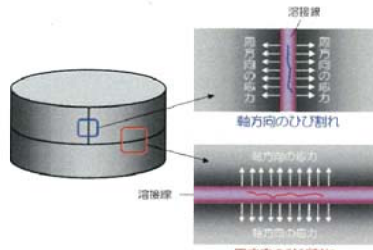
評価モデルの設定【右図参照】

ひび割れの状況から以下の構造健全性評価モデルを設定し、地震時の荷重などを考慮した破壊評価および技術基準に適合しなくなると見込まれる時期の評価を解析しました。

4本全ての継手に軸方向貫通を想定【a】

確認されたひび割れの数から、全周に想定されるひび割れの数に包絡するように全周1°ピッチで軸方向板厚貫通(V8溶接部を除き356本)を想定【b】

周方向すみ肉溶接長に溶接熱影響部(10mm)を加えた長さの周方向貫通を想定【c】

仮定した周方向のひび割れが所定の期間で進展(H7上側溶接熱影響部の内表面に深さ6mm、幅2mmでリング状のスリット<sup>\*3</sup>)したと想定【d】

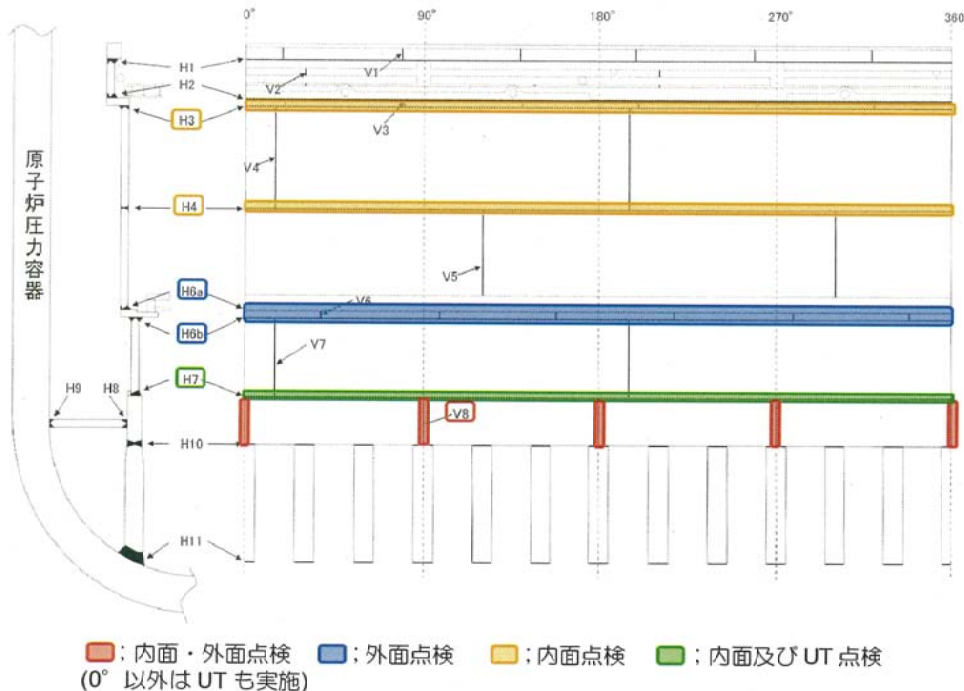
## 【第24回定期検査における目視点検箇所】

○第21回定期検査において、シュラウドサポート部の縦溶接線(V8外面3箇所)にひび割れが認められたことから、第24回定期検査によりひび割れの進展状況を目視点検\*1した結果、V8溶接線内面5箇所及びH7溶接線内面2箇所に新たなひび状の指示模様を確認した。

○H7溶接線内面にひび状の指示模様が確認されたことから、H7内面全周の目視点検\*1を実施した結果、新たに10箇所のひび状の指示模様を確認した。

○構造健全性評価のため、H7溶接線の検査範囲を拡大(全周の約47%)した超音波探傷検査\*2により、新たに内面21箇所のひび割れを確認した。

【シュラウドサポート部ひび割れ・ひび状の指示模様；合計40箇所】
