平成22年 3月23日  
日本原子力発電株式会社

## 敦賀発電所構内インクライン付近からの火災の原因と対策について

# 敦賀発電所構内インクライン付近の火災について

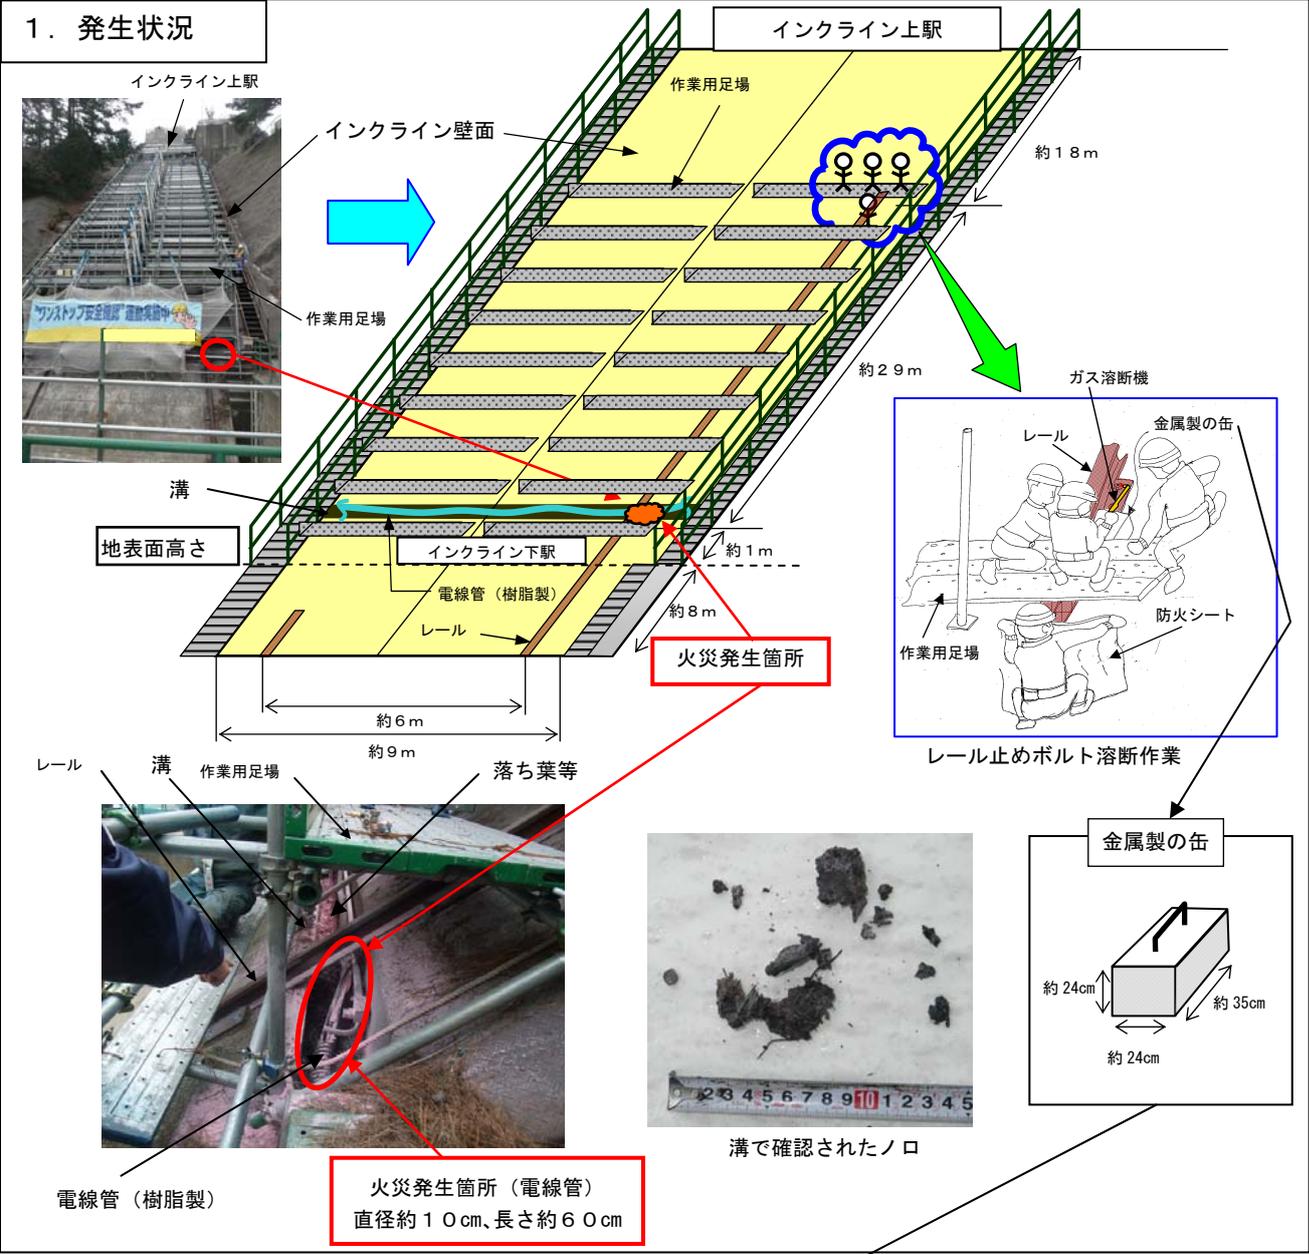
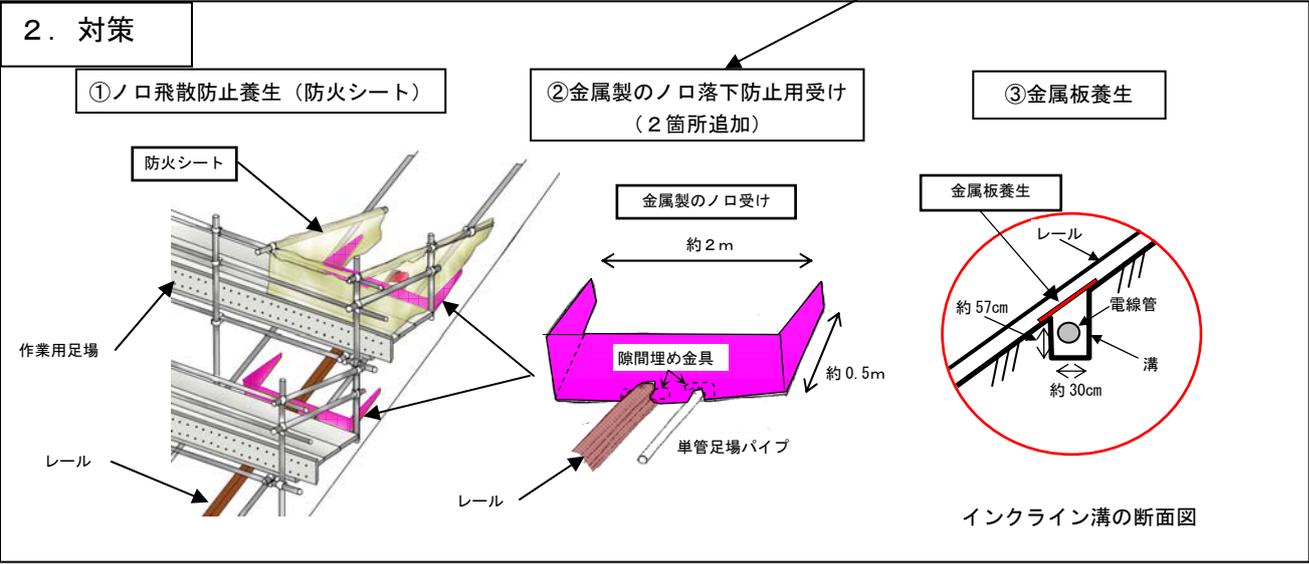
現場調査の結果、火災の発生箇所は溝の中に電線管が敷設されており、落ち葉等が堆積していました。また、落ち葉等の中には溶断作業で発生したと思われるノロ（溶断により発生した高温の鉄くず）が確認されました。

火災発生時には、火災発生箇所の上でインクラインのレール止めボルトの溶断作業を実施しており、その際に発生するノロを金属製の缶で受けるとともに、ノロの落下防止のため、作業員が防火シートで受けていました。

これらのことから火災の原因は、インクラインのレール止めボルトの溶断作業により発生したノロのうち、金属製の缶及び防火シートで回収できなかったものが溝の中に落下し、堆積していた落ち葉等が燃え、電線管に延焼したものと推定しました。

- （1）ノロ飛散防止のため、防火シートにて溶断箇所を囲うように養生します。
- （2）ノロ落下防止のため、溶断箇所下流側に従来より設置していたノロ受け用の金属製の缶に加え、金属製の大きなノロ落下防止用の受けを2重に設置します。
- （3）電線管が敷設されている溝の中にノロが入らないよう金属の板にて養生します。
- （4）火気作業時における安全対策の確認（火気作業パトロール）を強化します。
- （5）当社社員及び協力会社社員に対して、今回の事例を周知するとともに、火気作業における防火対策の再徹底を行いました。
