平成22年5月26日
日本原子力発電株式会社

東海第二発電所及び敦賀発電所の放射性液体廃棄物処理系 排水管における誤接続の有無に関する調査結果の報告について

添付資料1 東海第二発電所及び敦賀発電所の放射性液体廃棄物処理系排水管における誤接続の有無に関する調査結果(概要)

添付資料2 東海第二発電所 給水加熱器ドレンポンプ計装ラック概略図

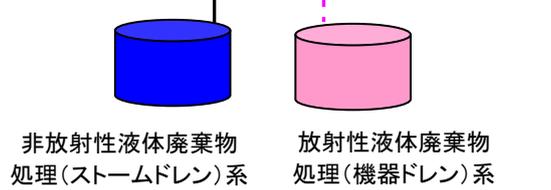
給水加熱器ドレンポンプ計装ラック(写真)

調査対象範囲について、現地調査を行った結果、敦賀発電所では誤接続はありませんでしたが、東海第二発電所において、タービン建屋地下1階の給水加熱器ドレンポンプ計装ラックドレン配管(以下、「当該配管」という)がストームドレンファンネルに誤接続されていることを確認(1箇所)しました。

当該計装ラックは、建設当初の基本設計段階では給水加熱器ドレンポンプ室脇壁面へ設置することを計画し、この時の排水先の判断基準は、放射性液体廃棄物系へ処理するよう区別が徹底されており、排水先は放射性液体廃棄物のファンネルに接続することとなっていました。

設置することとなり、放射性液体廃棄物系(機器ドレン)ファンネルへの接続は、ドレン配管が通路を横断すること、及びファンネルまでの距離が長くドレン配管の勾配が確保できないことから、接続が困難となりました。

このため、当時は放射性と非放射性液体廃棄物を区別する判断基準が周知徹底されなかったこと、及び計装ラックのドレン水の放射能濃度が $1 \mu\text{Ci}/\text{cm}^3$ 未満(液体中)と放射能濃度が十分低い値であることから、施工設計段階においてドレン配管の勾配が確保できる排水先として非放射性液体廃棄物のスチームドレンファンネルに施工したものと推定しました。

実線 : 今回確認したライン
 点線 : 本来接続すべきライン

- 1) 当該ドレン配管をフランジ部で切り離し、閉止用フランジを取り付けることでスチームドレンファンネルへの排水が行われないように処置を実施しました。
- 2) 当該ドレン水がスチームドレンファンネルに排水されないように、至近の定期検査にて設備の改造を実施します。
- 3) 現在の社内規程(平成 17 年から運用している設計管理要項)では、補修、取替え及び改造計画に基づく工事の実施に当たり、製作、施工、据付の検査試験にて妥当性の確認を行う事に加え、基本設計を確実に反映しているか確認を行っており、放射性廃液系と非放射性廃液系の区別についてもレビュー・検証する仕組みとなっています。
