**敦賀発電所 2 号機の原子炉起動と調整運転の開始について  
(第 17 回定期検査)**

敦賀発電所 2 号機（加圧水型軽水炉：定格電気出力 116 万キロワット）は平成 22 年 2 月 21 日から第 17 回定期検査を実施していましたが、平成 22 年 7 月 6 日※<sup>1</sup>に原子炉を起動し、翌 7 日に臨界となる予定です。

## 敦賀発電所 2 号機 第 17 回定期検査の実施状況

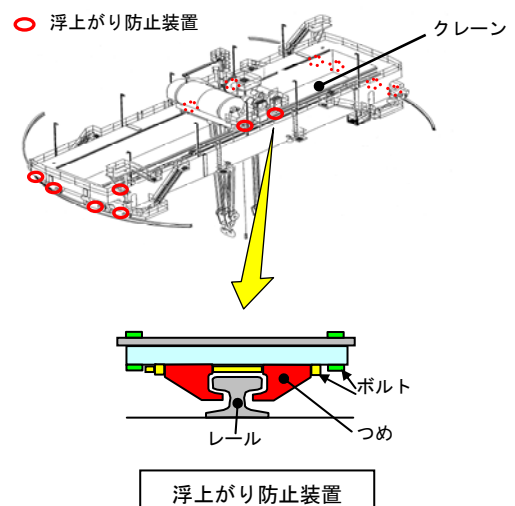
## クレーン支持部の強化例(イメージ)

浮上がり防止装置のつめの幅を広げるとともに、つめ取付ボルトを高強度材料（炭素鋼からクロムモリブデン鋼へ変更）に取り替えました。

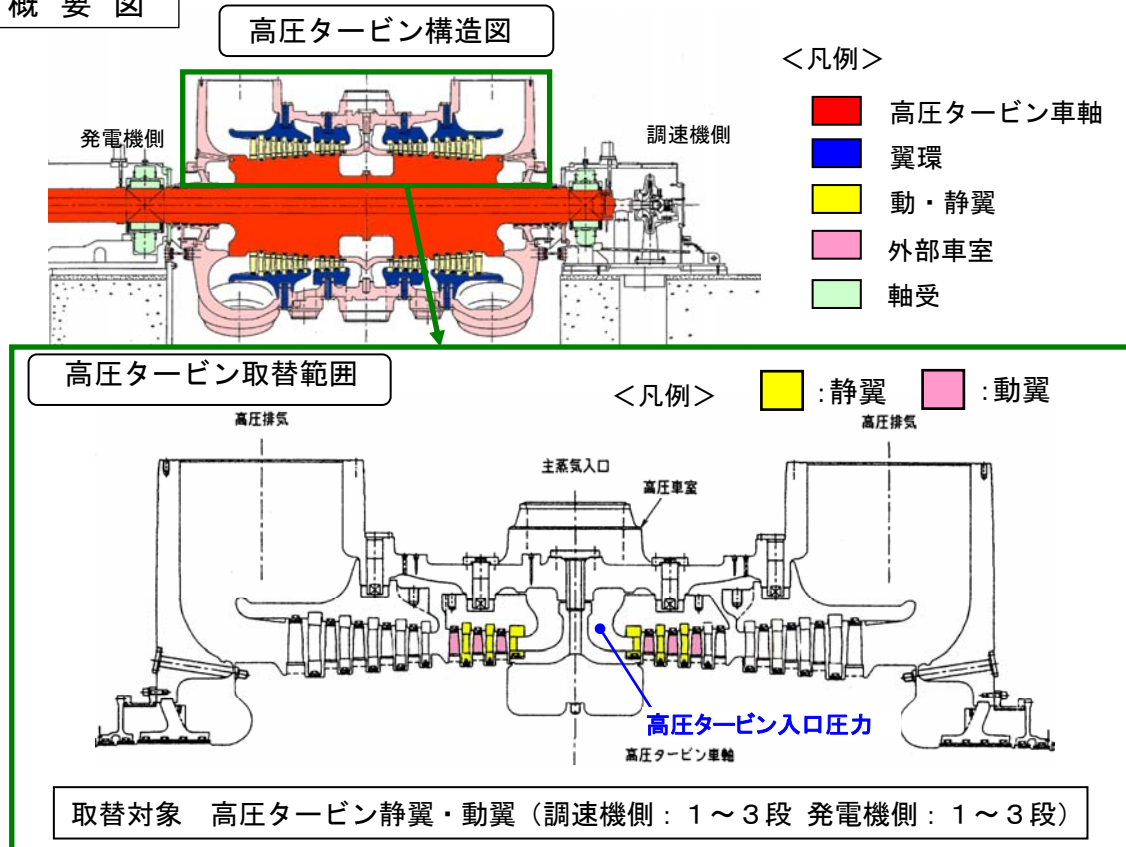
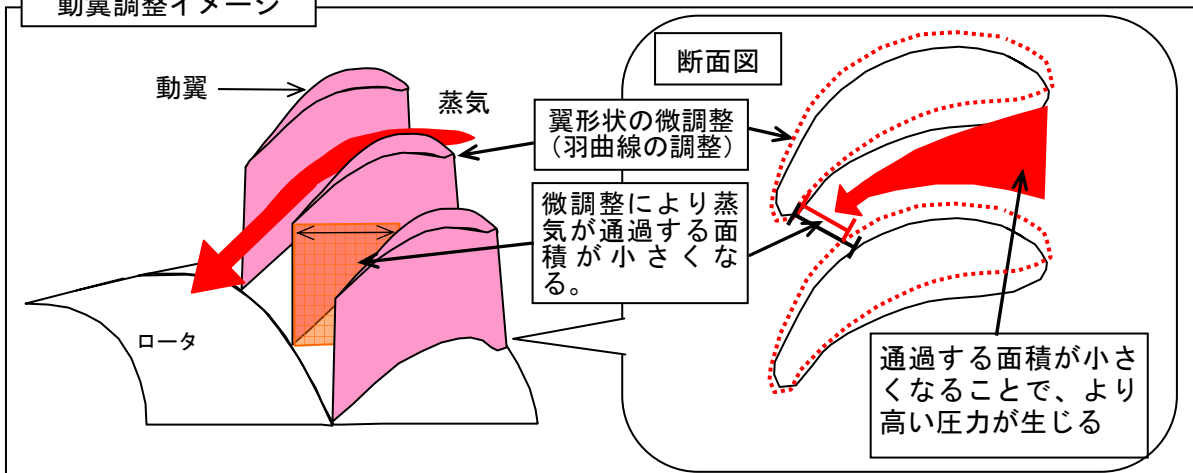
# 高圧タービン入口圧力調整工事

取り替え後のプラント運転データを確認したところ、高圧タービンに入った直後の蒸気圧力が設計値より若干低いために、予定していたタービン性能を下回っていることがわかりました。

高圧タービンの蒸気圧力を当初の設計値とするため、今定期検査において、高圧タービンの蒸気入口側（第1段～第3段）の翼を、翼形状の微調整や翼枚数の増加を行った新しい翼に取り替えました。

翼形状の微調整及び翼枚数の変更を行い、翼間の蒸気の流れる面積を小さくする。

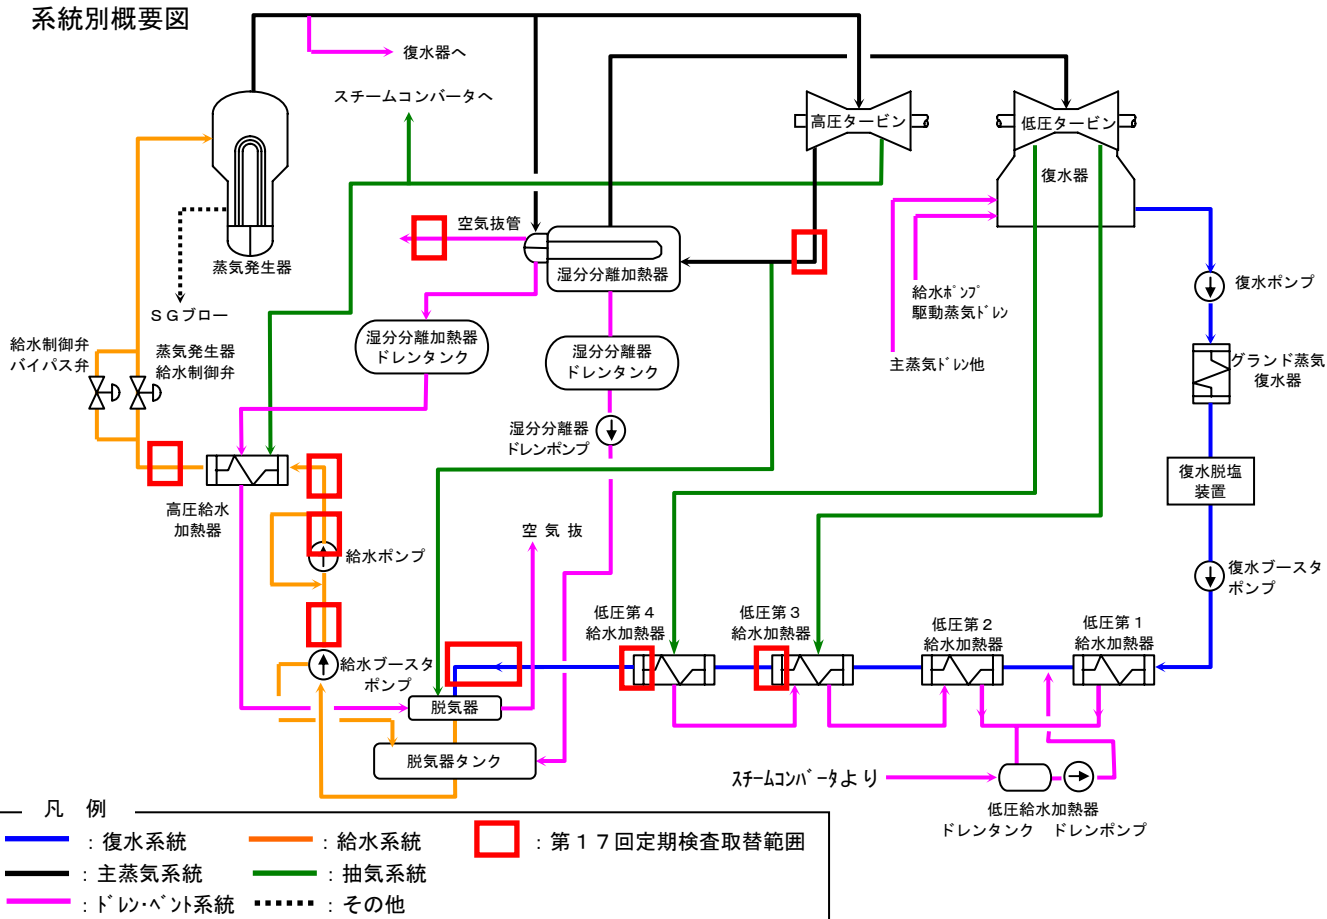
系統別概要図

必要最小厚さを下回る箇所および次回定期検査までに必要最小厚さを下回る可能性があるとして評価された箇所はありませんでした。

計画していた 112 箇所に加えて、配管取替え時の作業性を考慮して 16 箇所を追加し、合計 128 箇所を同種材（炭素鋼）または、耐食性に優れたステンレス鋼や低合金鋼の配管に取り替えしました。

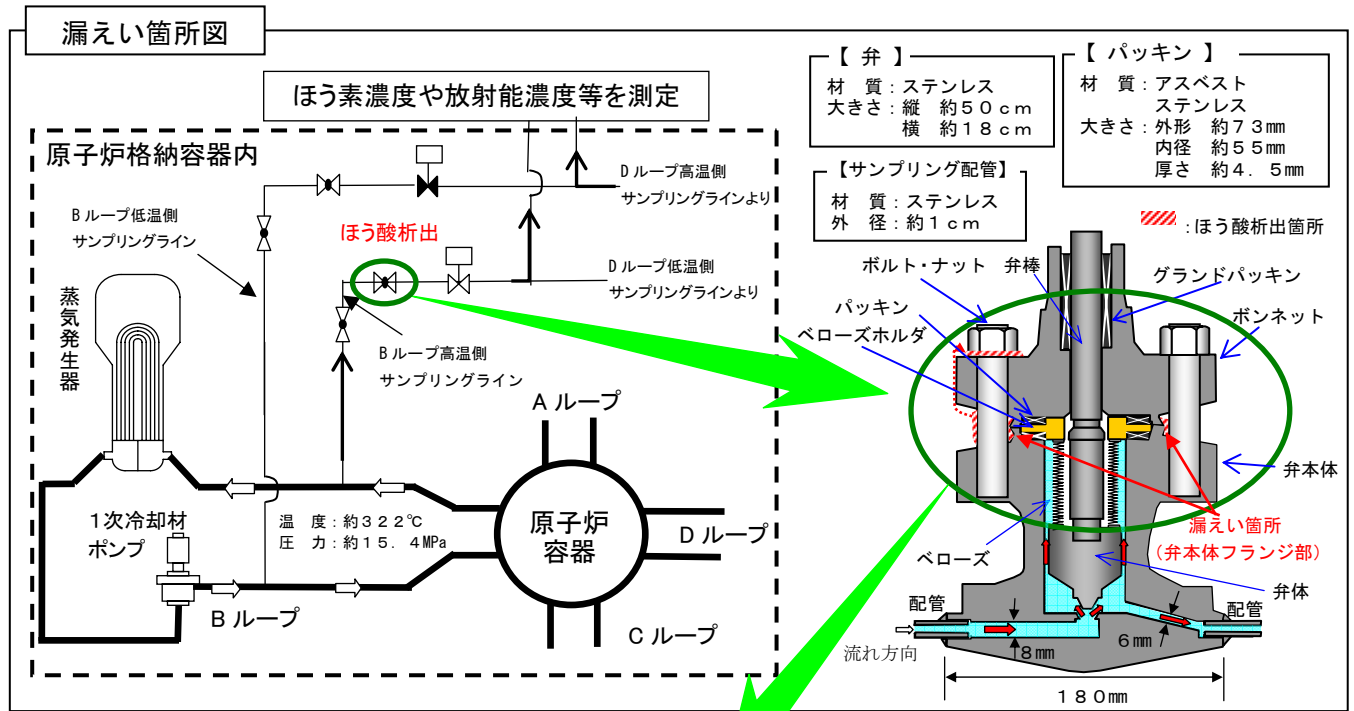
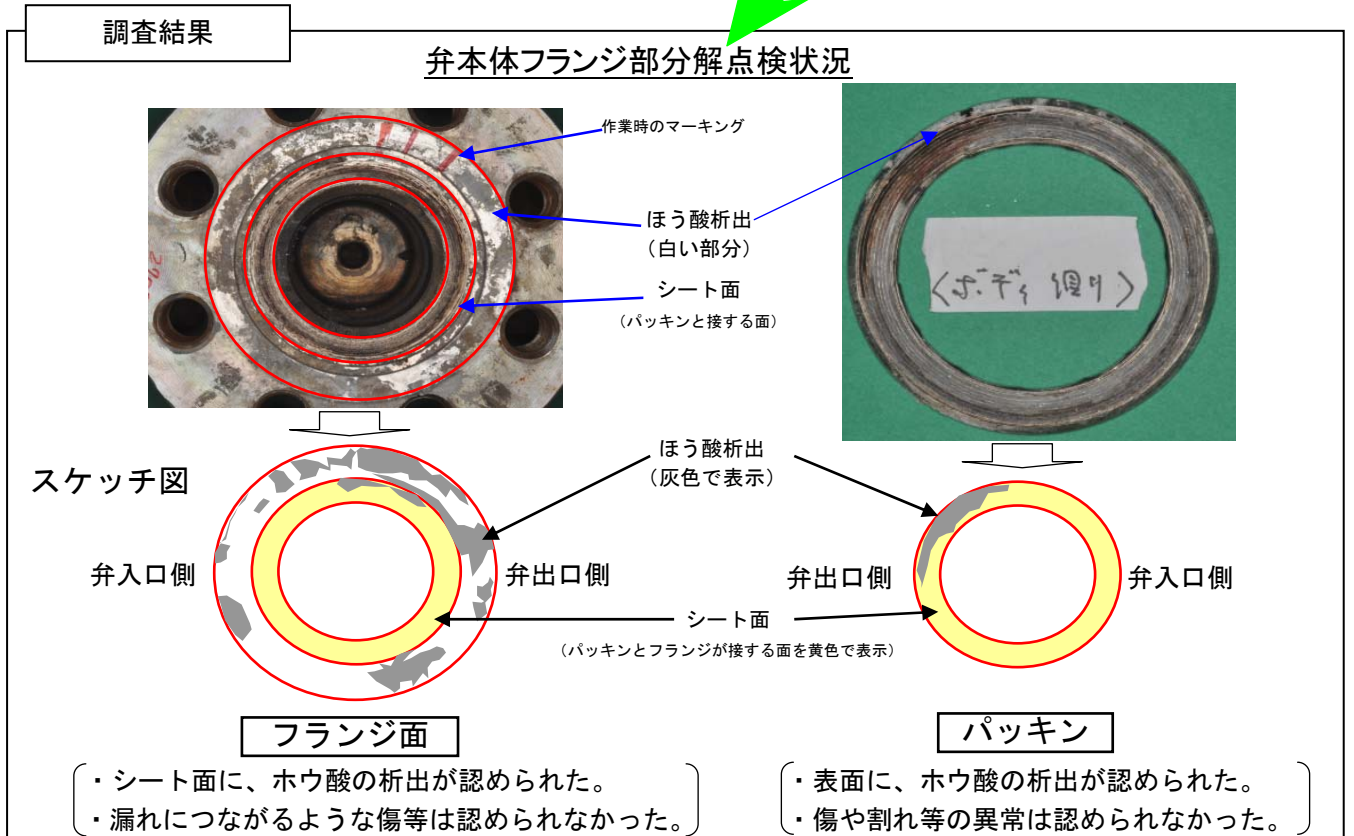
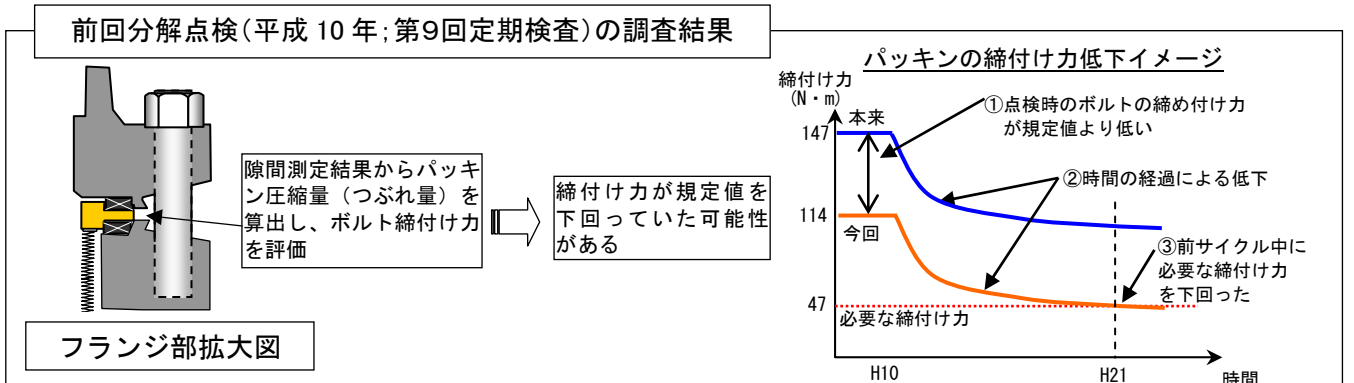
# 原子炉格納容器内の手動弁でのほう酸析出に係る対策

運転中の平成21年5月7日、1次冷却材サンプリング系統の弁本体フランジ部

（以下、フランジ部という）から僅かな１次冷却材の漏れが確認されたため、当該弁を閉止し漏れを停止させました。

分解点検や前回点検の記録調査等から、漏れの原因は、前回点検時（平成１０年の第９回定期検査）のフランジ部のボルト締付け力が規定値より低かったため、その後の運転に伴うパッキンの収縮による締付け力の低下により漏れが発生したものと推定しました。

対策として、当該弁を新品に取り替えました。また、今後、同型弁（フランジ構造）の点検においては、規定のトルク値でボルトを締付けた後、もう一度、同じトルクで締付け確認を行うこととしました。

本事象を踏まえ、運転中に系統圧力がかかる１次系の同型弁について、ボルトの締付け確認を行いました。

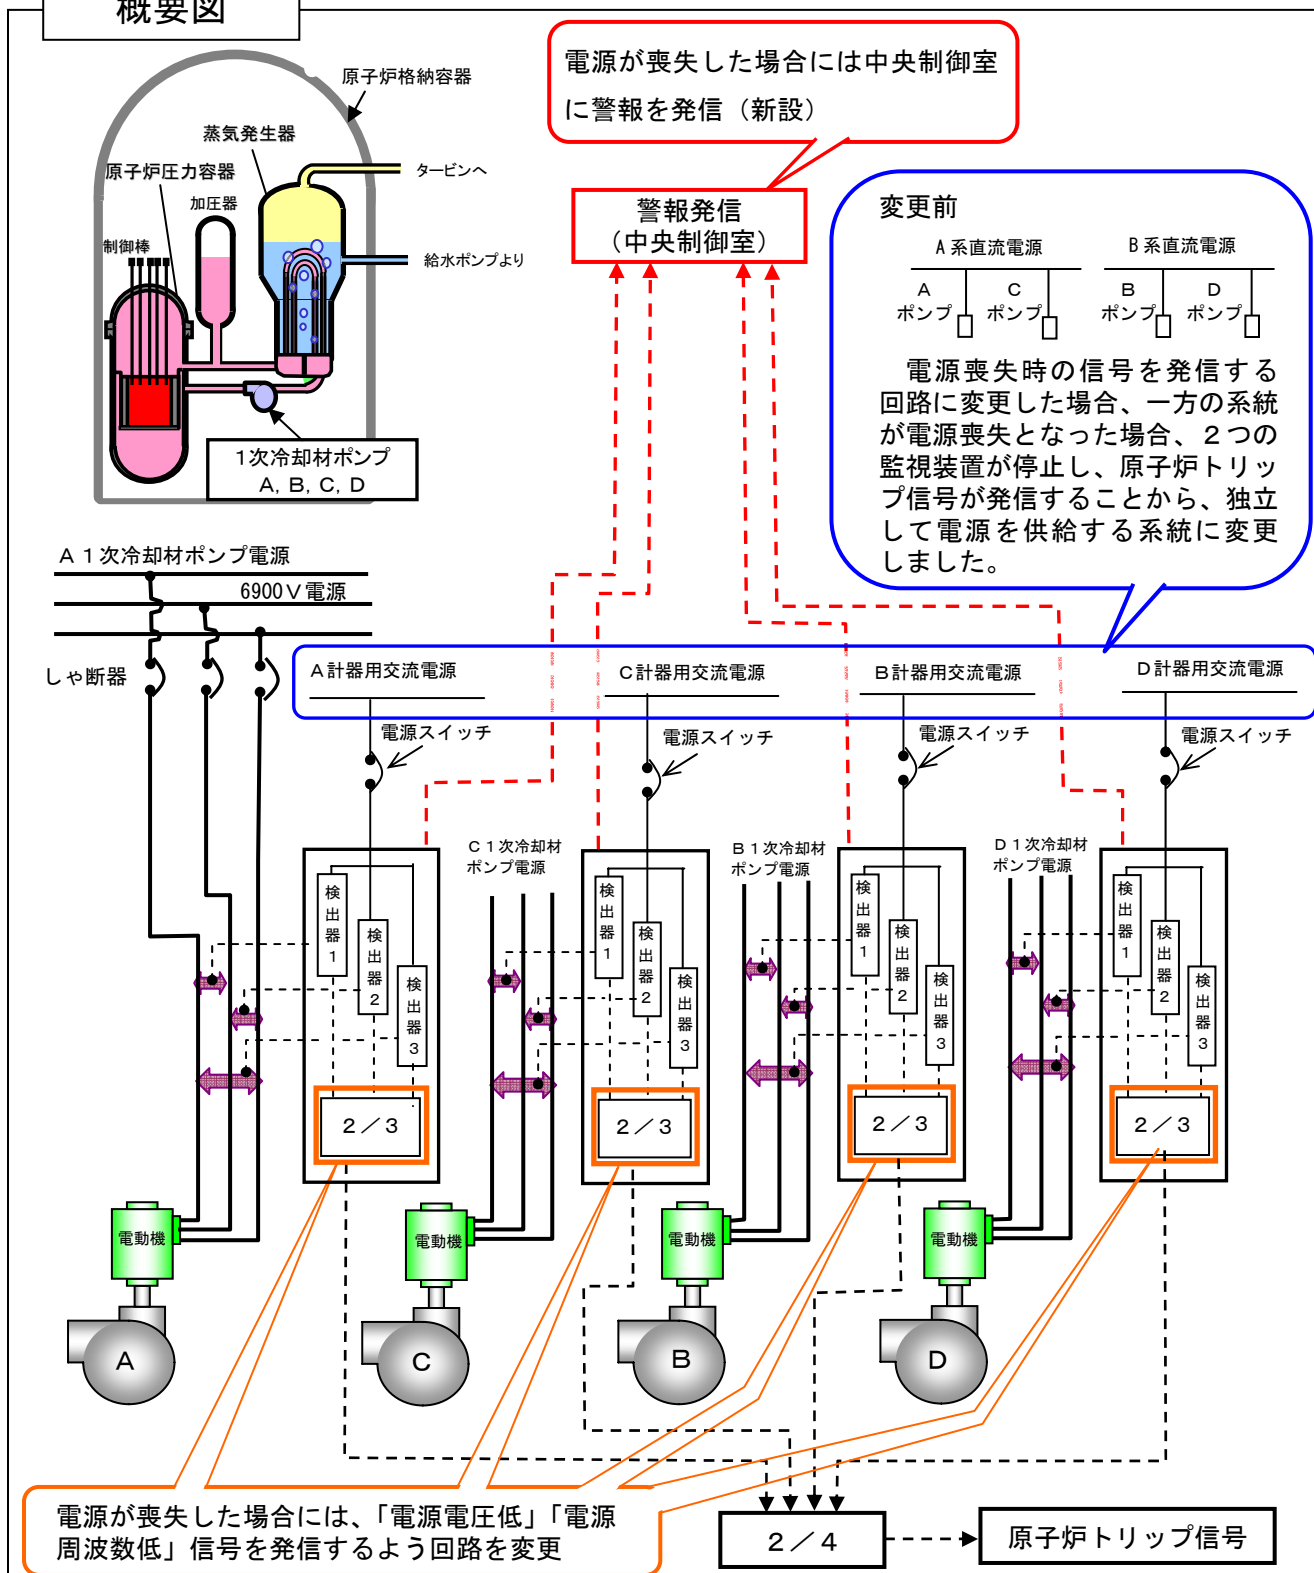
## 1次冷却材ポンプ電源監視回路改造工事

運転中の平成２１年１２月２日、１次冷却材ポンプ駆動用電源の電圧と周波数を監視するための装置の電源スイッチが投入（供給）されていないことを発見し、保安規定に基づき「運転上の制限を逸脱している」と判断しました※６。同日、装置の電源を投入し、正常な状態に復帰しました。

電源スイッチが投入されていなかった原因は、前回定期検査中の検査において当該監視装置の電源スイッチの「切」操作を行いました。検査終了後に「入」状態に復旧していなかったためと推定しました。

対策として、復旧操作後に、別の確認者が正規の状態であることを再確認するなど、確実な操作を徹底するため所内規程類の変更を行いました。

1次冷却材ポンプ駆動用電源の電圧と周波数を監視するための装置の電源スイッチが投入（供給）されていない状態で運転することを防止するため、監視装置の電源が喪失した場合には中央制御室に警報を発報するとともに、「電源電圧低」および「電源周波数低」の信号を発信する回路構成に変更しました。

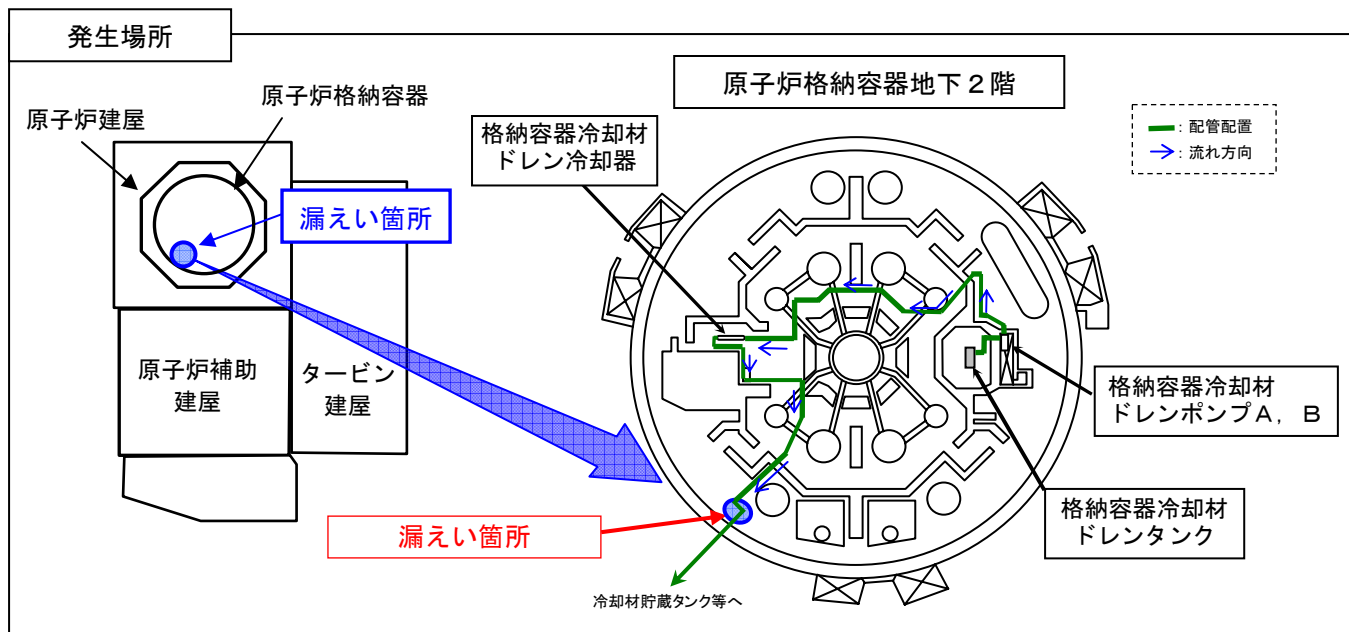
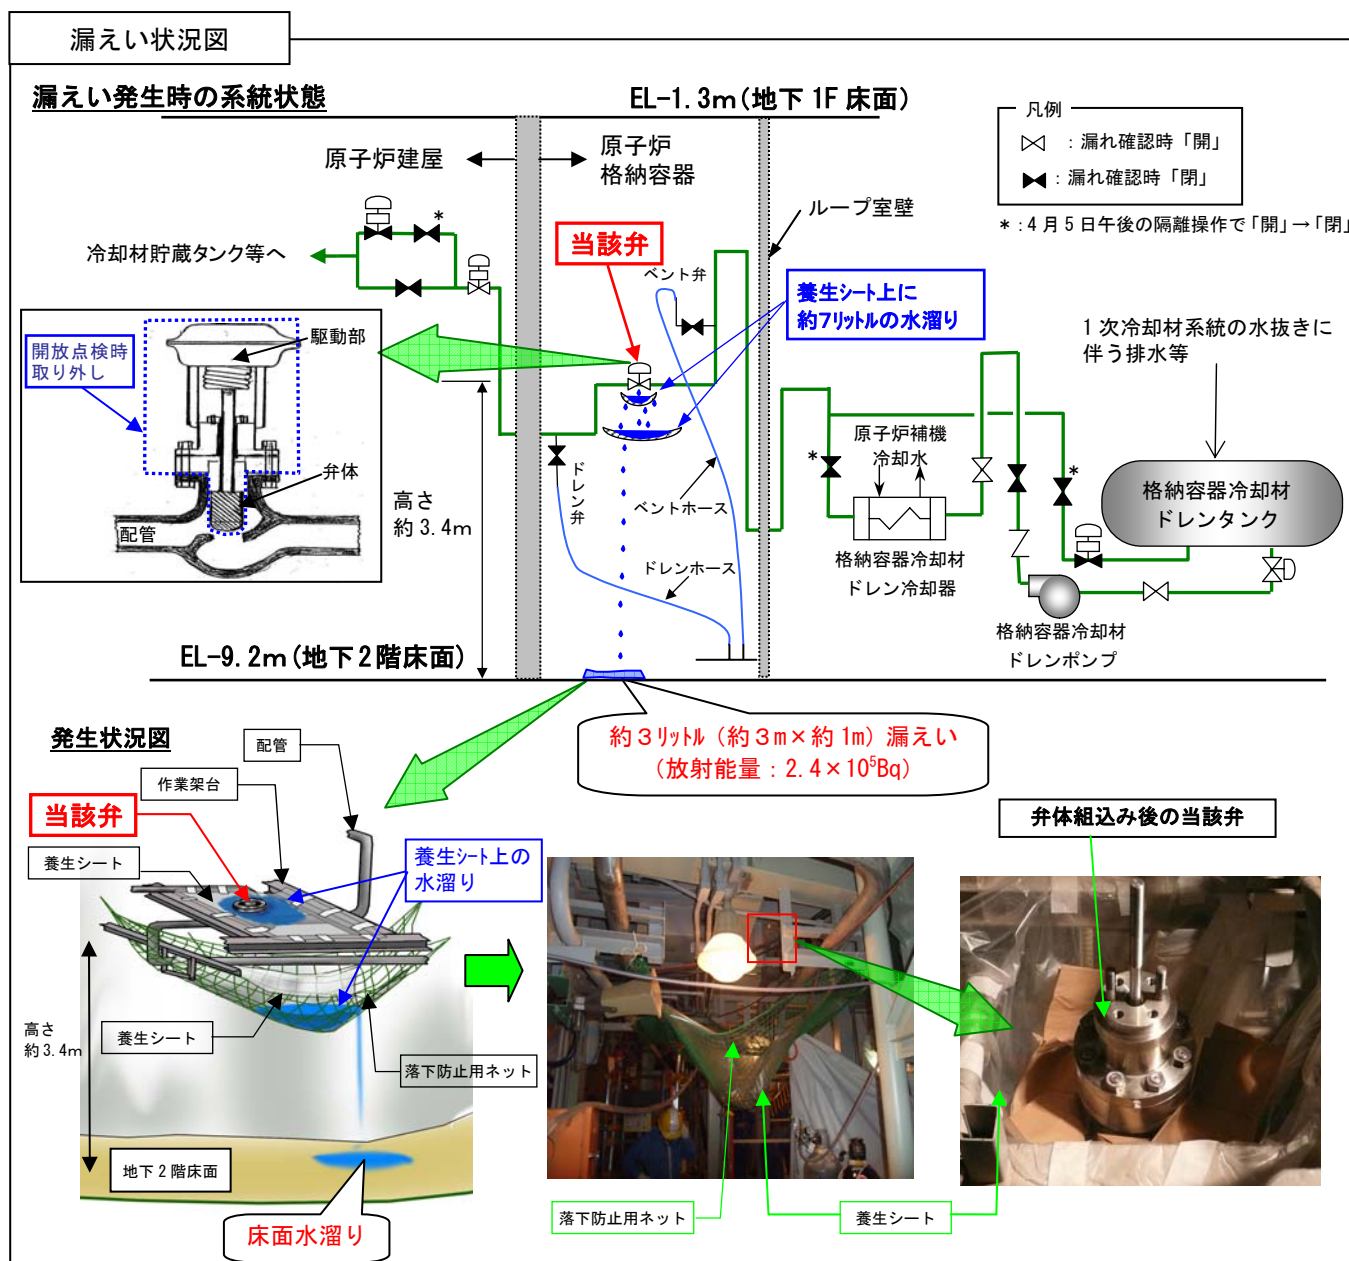
# 原子炉格納容器内の弁からの漏えい

平成22年4月5日15時10分頃、原子炉格納容器内で分解点検中の弁からの水漏れが発見されました。

漏れが発生した原因は、保修担当者間での業務引継が行われていなかったことにより、当日の保修担当者が当該弁の配管内の水抜きが完了しているものと思込み、作業者に当該弁の分解点検作業の開始を許可したことによるものと推定しました。

対策として、保修担当者間での業務引継時に、作業進捗状況等の必要な情報を確実に伝達することを徹底しました。

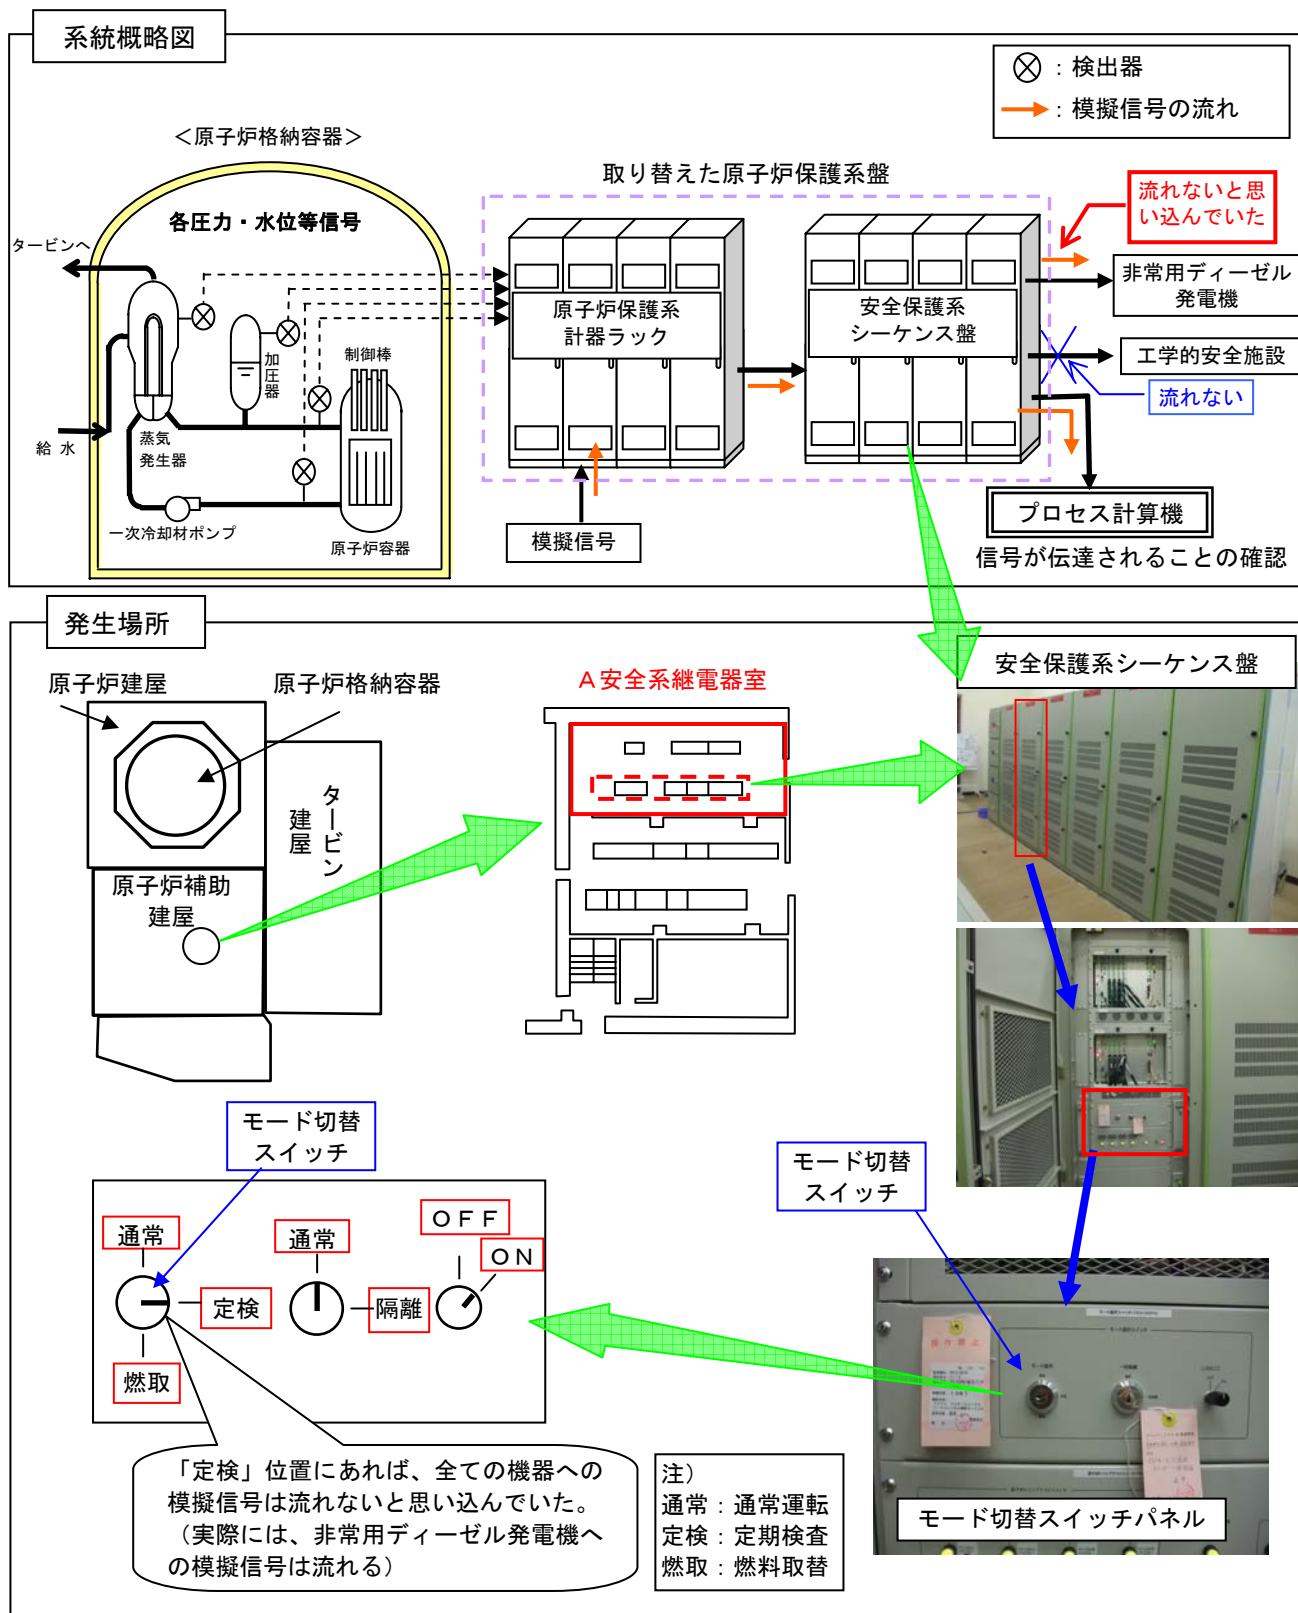
## 非常用ディーゼル発電機 自動起動状況図

| No. | 件 名 | 概 要 |
|---|---|---|
| 1 | <p>A 非常用ディーゼル発電機の自動起動について</p> <p>(発生日：平成 22 年 5 月 4 日)</p> <p>(参考図－1 参照)</p> | <p>今定期検査（第 17 回）において、原子炉保護系の信号を処理する盤（A、B）の取替工事を実施しています。取替が完了した盤に模擬信号を入れ、原子炉保護系の信号などを監視している計算機に信号が伝達されることを確認する試験をしたところ、5 月 4 日 14 時 32 分、待機中の A 非常用ディーゼル発電機が自動起動しました。</p> <p>原因は、試験の手順を定める際に、模擬信号が非常用ディーゼル発電機に流れないことを回路図で確認していなかったため、当該試験時に模擬信号が非常用ディーゼル発電機に流れ、自動起動したものと推定しました。</p> <p>対策として、試験や作業の手順を定める際は、回路図に色塗りをして回路の状態を確認することを社内規程に反映しました。また、今回の事象について、発電所員および関係する協力会社社員に周知しました。</p> <p>(平成 22 年 5 月 11 日当社ホームページ掲載済)</p> |

- ① 模擬信号を入力し、回路の確認を行う場合、作業の計画段階で、模擬信号の伝達範囲を色塗りにより明確にし、模擬信号による機器への影響がないことを確認するよう社内規程で定めました。
- ② デジタル制御装置の回路を隔離・復旧する際は、作動信号の流れを確認できる保守ツールにて作動信号の隔離状態を確実に確認します。
- ③ 今回の事象について、発電所員および関連する協力会社社員に周知しました。

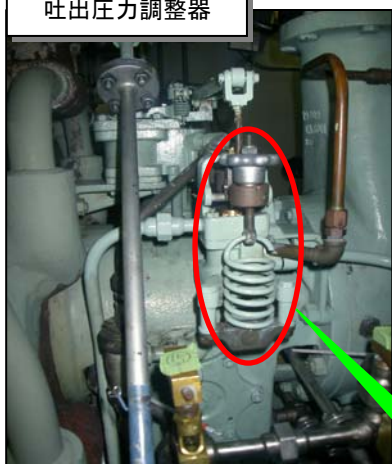
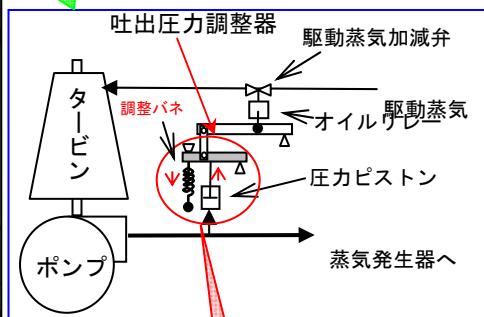
圧力降下の推定メカニズム

- ①吐出圧力調整器で回転数を上げる操作を行った際、バネとレバーの接触位置がずれ、バネの引っ張り力が低下
- ②圧力調整レバーが、バネの引っ張り力が低下した分、上方へ移動
- ③駆動蒸気加減弁が閉方向へ動作したため、ポンプの吐出圧力(回転数)が低下

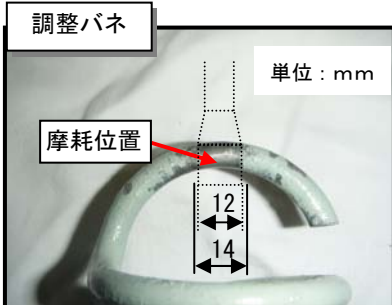
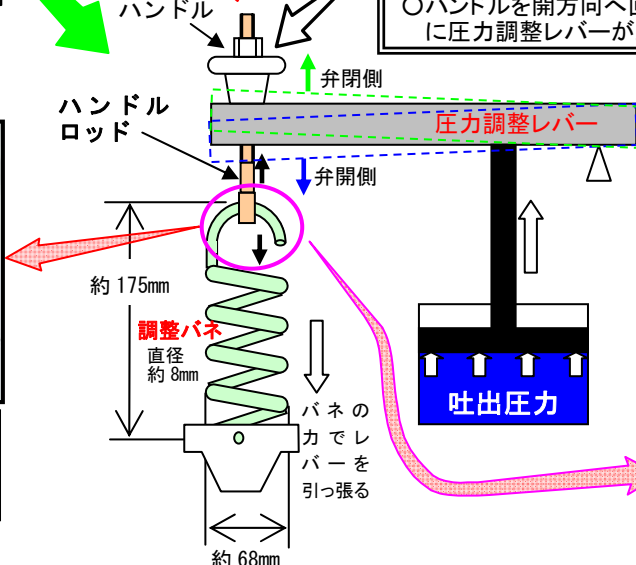
調整バネ

調整バネの磨耗は、ハンドルロッドとの接触位置のずれにより生じたものと推定される。

- ・調整バネとハンドルロッドのあたり位置が、バネの磨耗していた部分に変わるとバネの引張力が低下する。
- ・調整バネの引張力が低下すると、ハンドルロッドが上方に上がり、ハンドル圧力調整レバーが上方に移動する。

| No. | 件 名 | 概 要 |
|---|---|---|
| 2 | <p>タービン動補助給水ポンプの調査結果について</p> <p>(発生日：平成 22 年 7 月 1 日)</p> <p>(参考図－2 参照)</p> | <p>定期検査中の 7 月 1 日、原子炉起動に向けて 1 次冷却材系統の昇温作業を完了（約 292℃）し、タービン動補助給水ポンプの試運転でオーバースピード試験のために、定格回転数から回転数（吐出圧力）を徐々に上げる操作を行ったところ、吐出圧力が約 10MPa から約 9.5MPa に降下する事象が認められたことから回転数が上昇しないと判断し試験を中断しました。</p> <p>その後の外観点検等で異常が認められなかったことから、再度試運転を行い、前回と同様に回転数を徐々に上げると同じ事象が認められました。また、回転数の上げ方を少し大きくすると、吐出圧力が降下することではなく、オーバースピード試験の回転数まで、上昇することができました。</p> <p>定格回転数から回転数を徐々に上げると吐出圧力が降下する事象が再現したことから、ポンプ回転数の制御に係る蒸気加減弁の開度を制御する機構（吐出圧力調整器、オイルリレー等）の分解点検を実施しました。点検の結果、異常は認められませんでした。吐出圧力調整器の手動操作用ハンドルと調整バネの接触部（調整バネ側）に僅かな摩耗が確認されました。</p> <p>この摩耗は、過去の運転により発生したもので、異常な磨耗ではありませんでしたが、この磨耗より、ハンドルを蒸気加減弁が開となる方向へ操作した際、バネの接触位置がずれ、蒸気加減弁を閉する方向に動作したと考えられました。</p> <p>対策として、調整バネのハンドルとの結合部の表面の手入れを行い、7 月 4 日に当該ポンプの試運転を実施し、異常のないことを確認しました。</p> |
