平成 22 年 8 月 5 日  
日本原子力発電株式会社

## 東海第二発電所 残留熱除去系海水系（B系）の流量低下に関する調査状況について

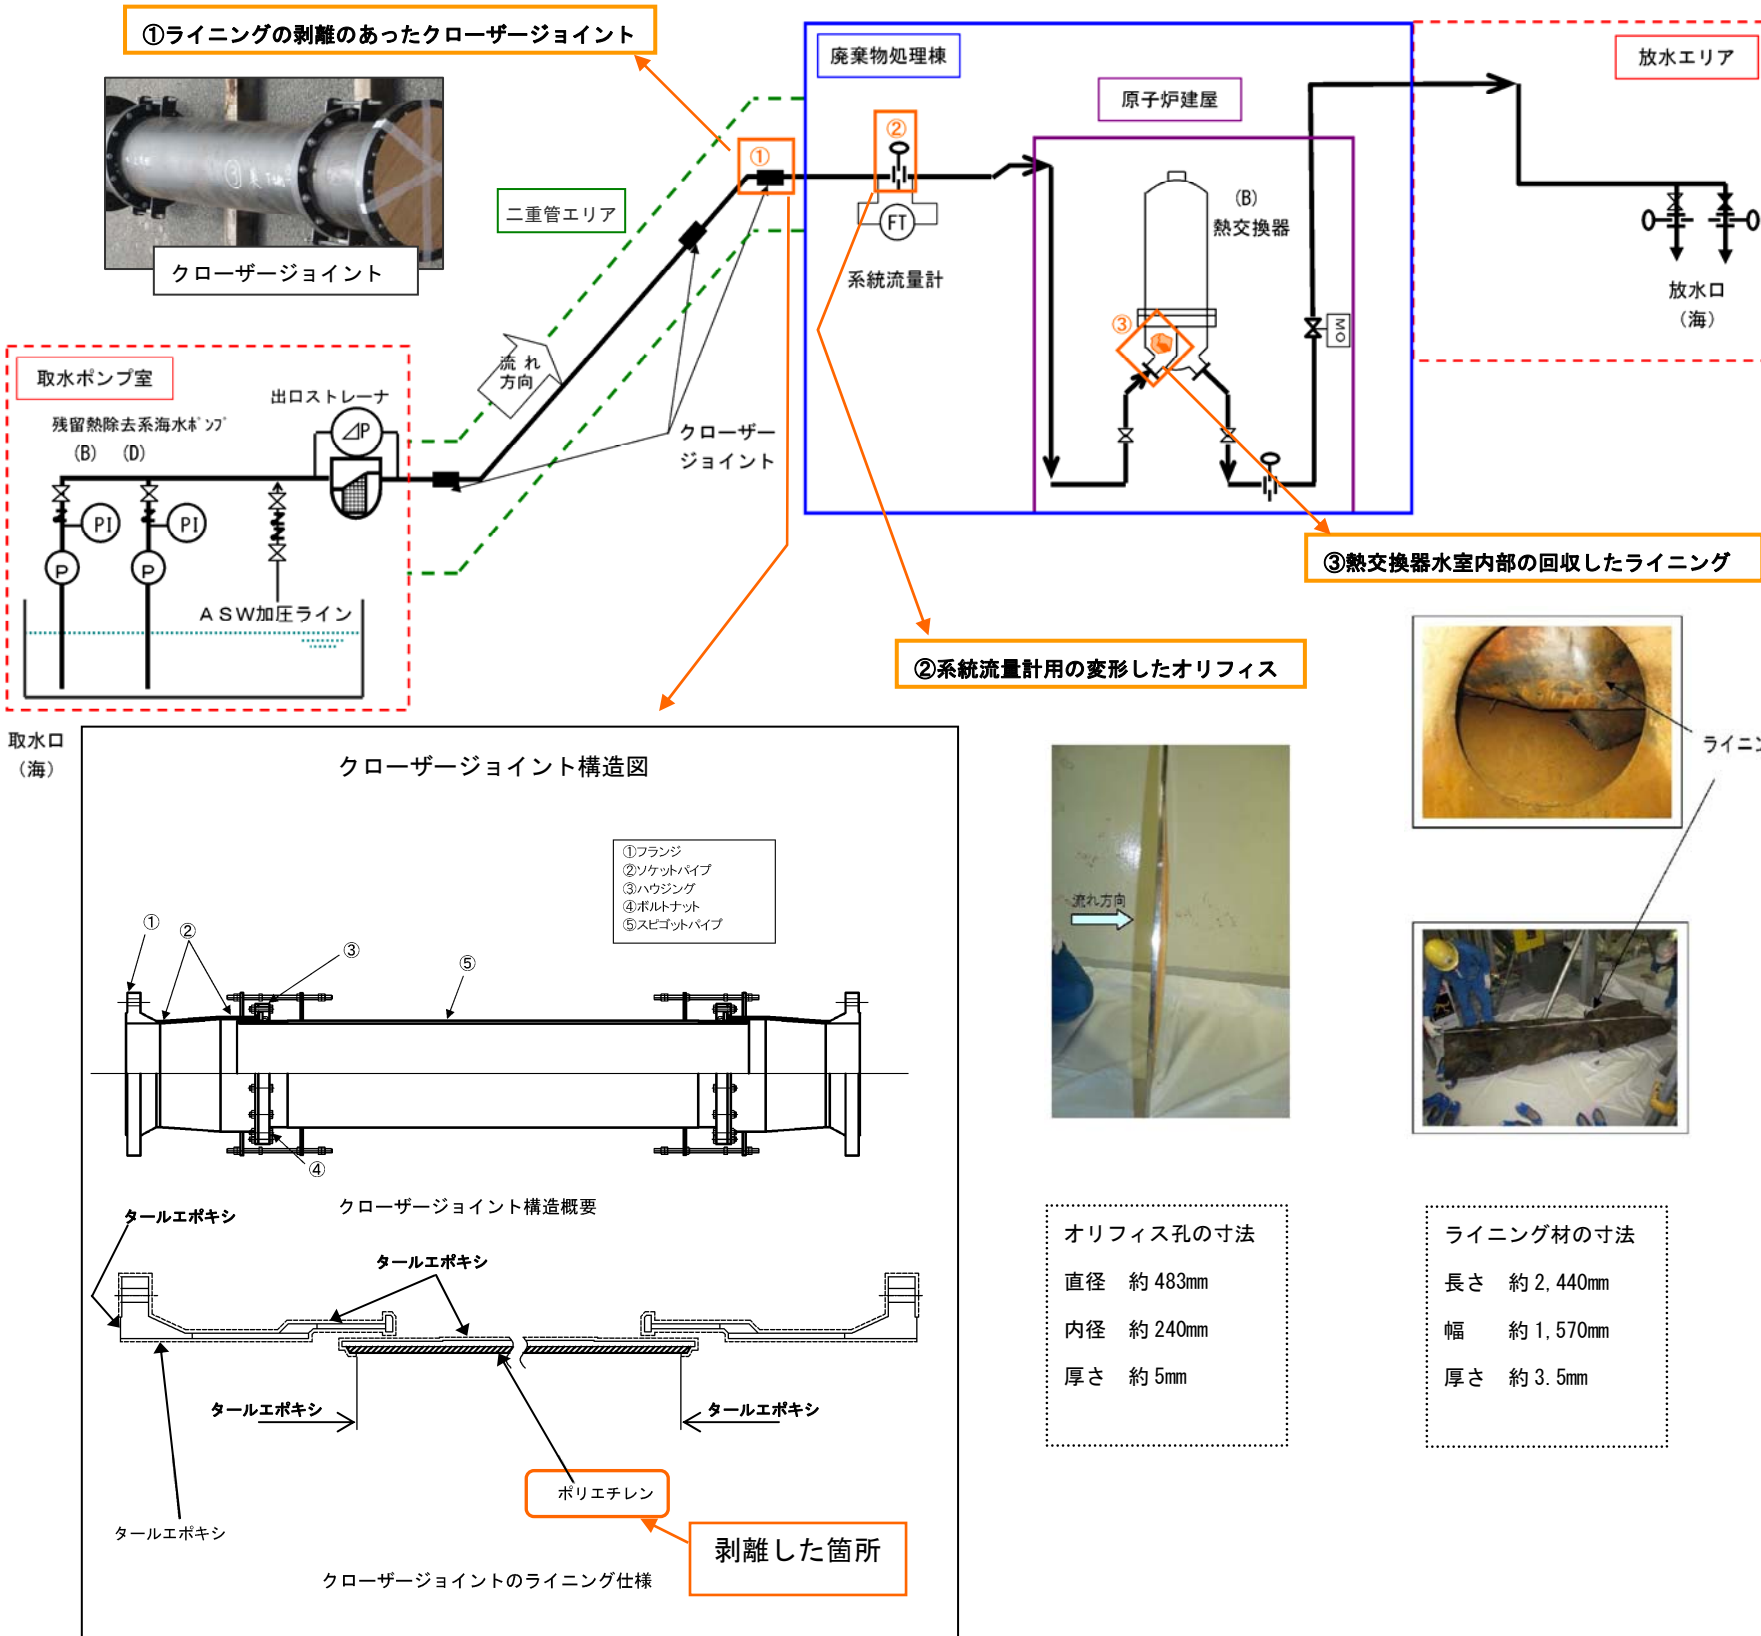
残留熱除去系海水系（B系）調査状況

調査のため、7 月 8 日に残留熱除去系（B系）熱交換器の内部を点検したところ、残留熱除去系海水系配管の内部に施工されているポリエチレンライニング<sup>\*4</sup>（以下、ライニング）の一部が剥離し、熱交換器入口部にとどまっていることを確認しました。

その後、ライニングが剥離した箇所を調査した結果、残留熱除去系（B系）熱交換器の上流側にあるクローザージョイント<sup>\*5</sup>短管から剥離したものであることを確認しました。

また、当該クローザージョイントの下流にある系統流量計オリフィス<sup>\*6</sup>が下流方向に変形していることを確認しました。

この変形は、剥離したライニングが流量計オリフィスを通過する際に生じたものと推定しています。これにより、系統流量指示の低下に影響を与えた可能性があるため、調査を行っています。

引き続き、クローザージョイント短管からライニングが剥離した原因について、詳細調査を実施するとともに、対策を検討・実施してまいります。
