**東海第二発電所 残留熱除去系海水系（B系）の点検に伴う
原子炉の手動停止について（原因・対策）****1. 経緯**

残留熱除去系海水系（B系）調査結果

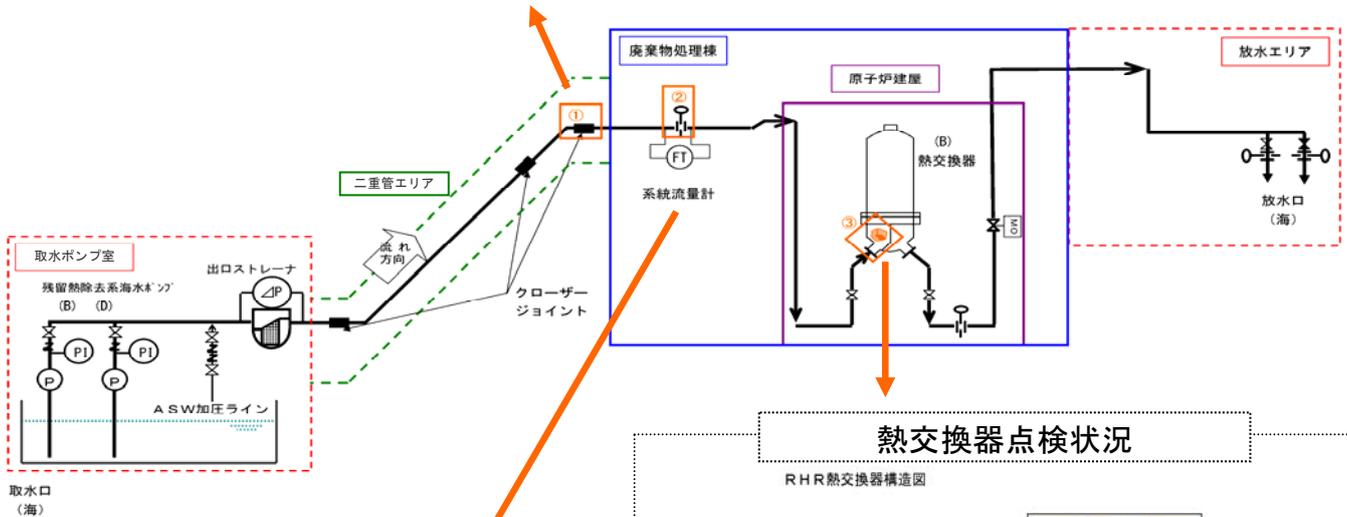
クローザージョイント点検状況

そのため取水ポンプ室から原子炉建屋間に設置されている3箇所のクローザージョイントの内部確認を実施した結果、最も建屋側に位置しているクローザージョイント短管内面に施工されたライニングが剥離し、移動していることを確認しました。

短管内面のライニングは、端部でポリエチレンとタールエポキシが重ねて塗布されている構造であり、この重ね合わせ部は接着力が弱いことから、この部位の隙間を通して海水が浸入しました。それによりポリエチレンライニングの接着力が低下し、ライニングが部分的に剥離し、さらに海水が奥へと浸入することで短管内面の腐食範囲が継続的に拡がり、剥離範囲が拡大し、流体力が増すことで全体が剥離、移動しました。

ライニングが剥離している

当該ならびに類似のライニングを施してあるクローザージョイント短管については、手入れを実施したうえで、全面タールエポキシによるライニングに再施工しました。

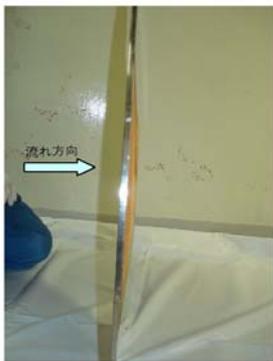
流量計オリフィス点検状況

・流量計測ループ全体特性、流量計差圧伝送器の異常、流量検出配管の影響について調査し問題のないことを確認しましたが、流量計オリフィスの異常の有無について確認した結果、流量計オリフィス板が下流側へ中心孔を頂上とした山形に変形していることを確認しました。(変形量：最大17.5mm)

クローザージョイント短管から剥離したライニングが、残留熱除去系海水系ポンプ運転による流体力で系統配管内を移動し、流量計オリフィス孔を通過する際にオリフィスを変形させたため、オリフィス前後で生じる差圧が低下し、見かけ上の流量計指示値を僅かに低下させました。

中心孔を頂上とした山形に最大17.5mmの変形

変形した流量計オリフィスは新品と交換しました。

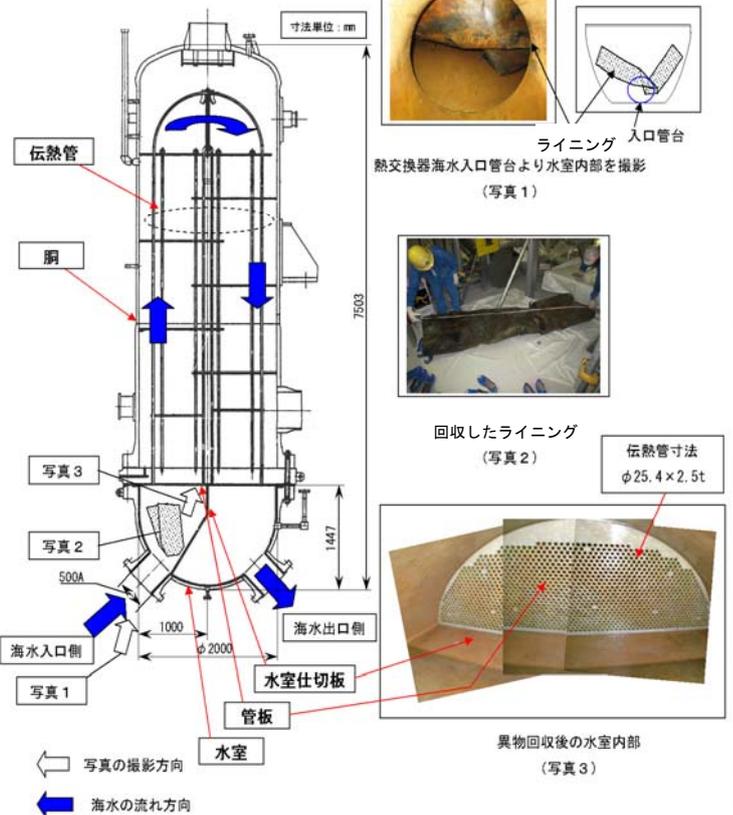
RHR熱交換器構造図

調査のため、7月8日に残留熱除去系（B系）熱交換器の内部を点検したところ、残留熱除去系海水系配管の内面に施工されているポリエチレンライニング^{*4}（以下、ライニング）の一部が剥離し、熱交換器の海水側入口水室部にとどまっていることを確認しました。

熱交換器開放点検により海水側入口水室内部から回収されたライニングは、成分分析結果からポリエチレンであり、その形状、寸法から、流量計オリフィスの上流に設置されているクローザージョイント短管のライニングが剥離したものと判明しました。

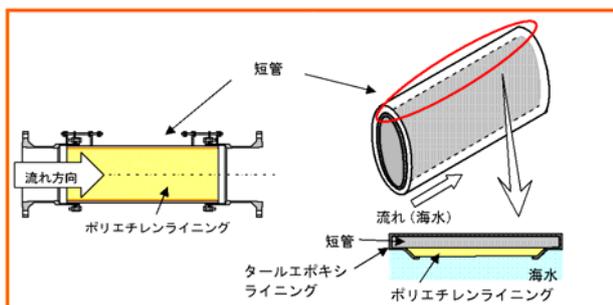
- ①施工時、ポリエチレンライニング上に
タールエポキシを塗布（重ね合わせる構造）

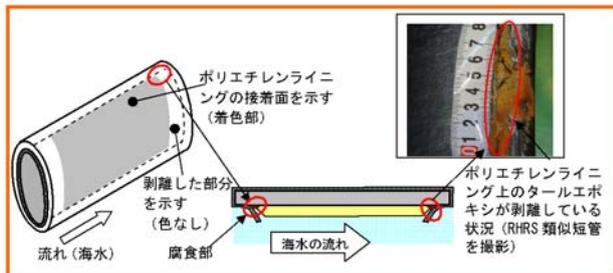
- ②重ね合わせ部は接着力が弱いことから、
剥離の起点及び剥離部へ海水が浸入し、
ポリエチレンライニングの接着力が低下

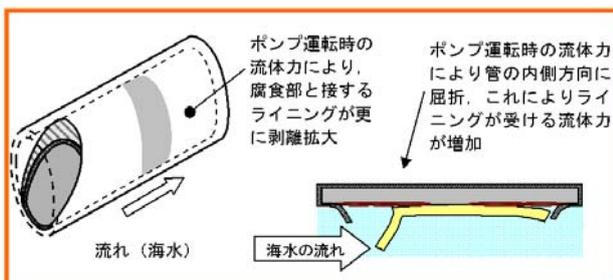
- ③ポリエチレンライニング剥離の更なる拡大と、
ポリエチレンライニング部の一部が剥離

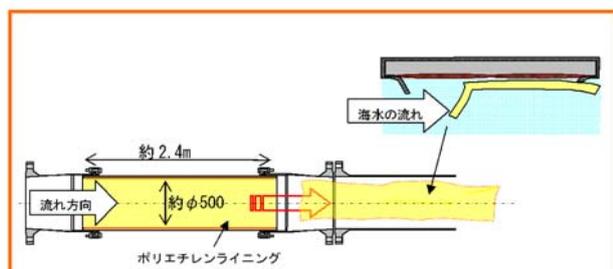
- ④ポリエチレンライニングが
残留熱除去系海水系ポンプの運転により、
クローザージョイントから下流へ移動

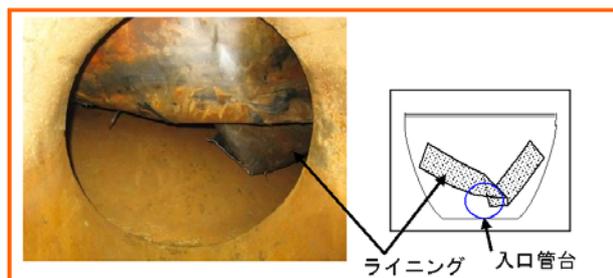
- ⑤剥離したライニングが流量計オリフィス孔
(内径 240mm) を通過する際に、オリフィスが変形
(変形により、見かけ上の流量計指示値が低下)

- ⑥剥離したライニングは熱交換器水室へ到達し
留まる
