平成22年9月16日  
日本原子力発電株式会社

## 東海第二発電所での洗濯廃液放出に係る保安規定違反事象の 原因と再発防止対策に関する報告書の提出について

## 東海第二発電所 洗濯廃液放出に係る保安規定違反の原因と再発防止対策について

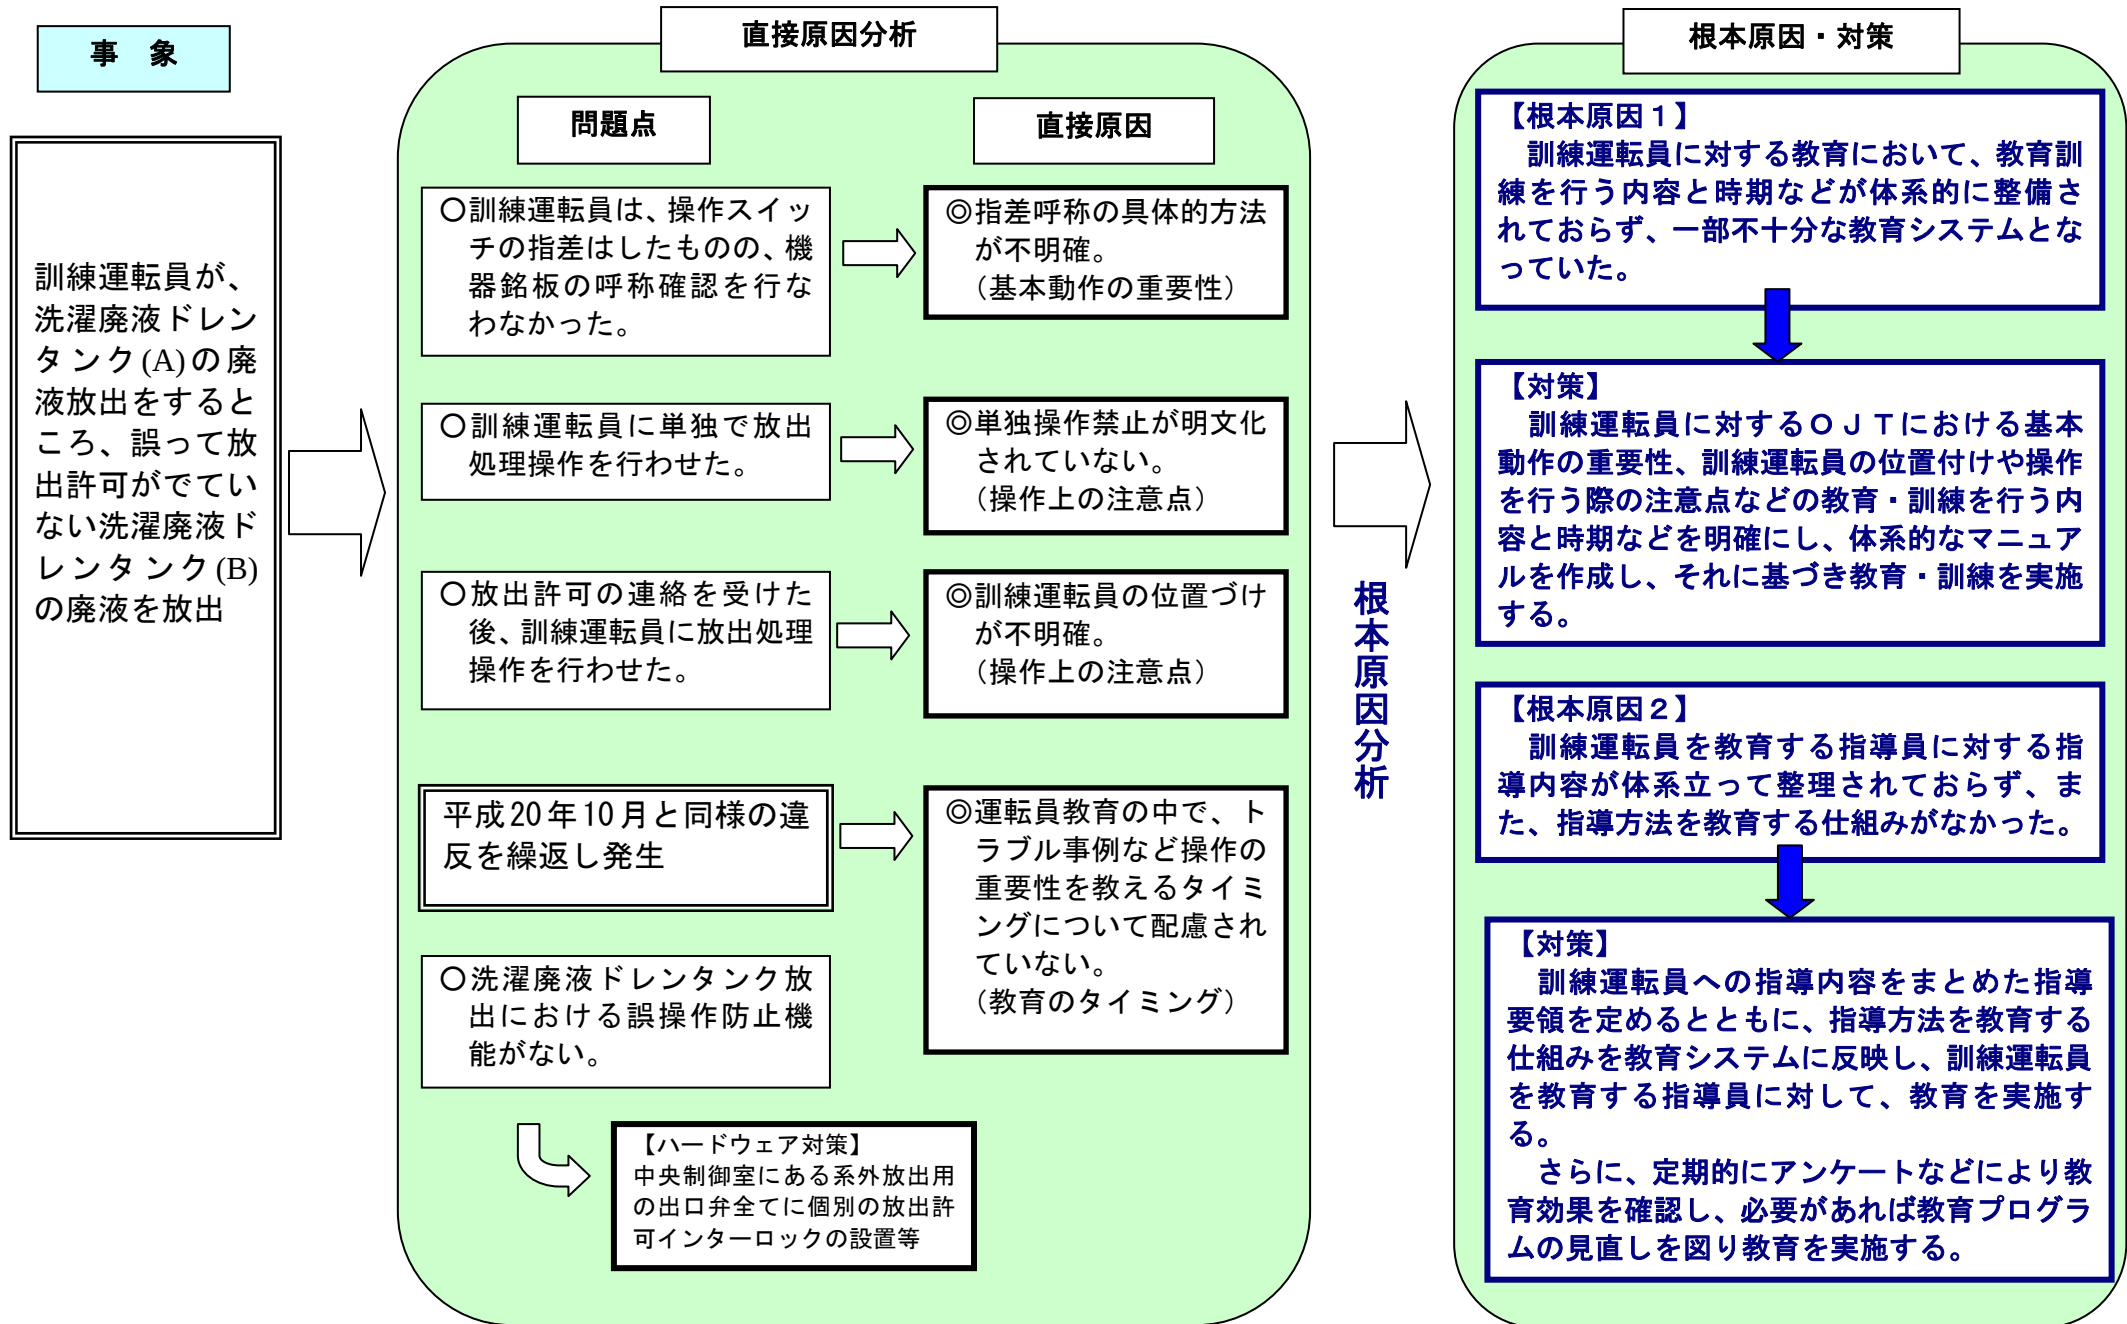
- （1）指差呼称の具体的なやり方が明文化されていなかったこと。
- （2）訓練運転員の単独操作の禁止が明文化されていなかったこと。
- （3）訓練運転員は運転員ではないという位置付けが明文化されていなかったこと。
- （4）トラブル事例など操作の重要性を教えるタイミングについて配慮されていなかったこと。
- （5）洗濯廃液ドレンタンク放出における誤操作防止機能がなかったこと。

訓練運転員に対する教育において、教育訓練を行う内容と時期などが体系的に整備されておらず、一部不十分な教育システムとなっていました。

訓練運転員を教育する指導員に対する指導内容が体系立って整理されておらず、また、指導方法を教育する仕組みがありませんでした。

発電室においては、訓練運転員に対するＯＪＴ（オン・ザ・ジョブ・トレーニング）における基本動作の重要性、訓練運転員の位置づけや操作を行う際の注意点などの教育・訓練を行う内容と時期などを明確にし、体系的なマニュアルを作成し、それに基づき教育・訓練を実施します。

発電室においては、訓練運転員への指導内容をまとめた指導要領を定めるとともに、指導方法を教育する仕組みを教育システムに反映して、訓練運転員を教育する指導員に対して、教育を実施します。さらに、定期的にアンケートなどにより教育効果を確認し、必要があれば教育プログラムの見直しを図り教育を実施します。

中央制御室にある系外放出用の出口弁全てに個別の放出許可インターロックを設け、許可されたタンクのみが放出できるインターロックとします。
