敦賀発電所 固体廃棄物貯蔵庫A棟1階での火災発生の原因と対策について

固体廃棄物貯蔵庫A棟1階での火災発生の原因と対策について

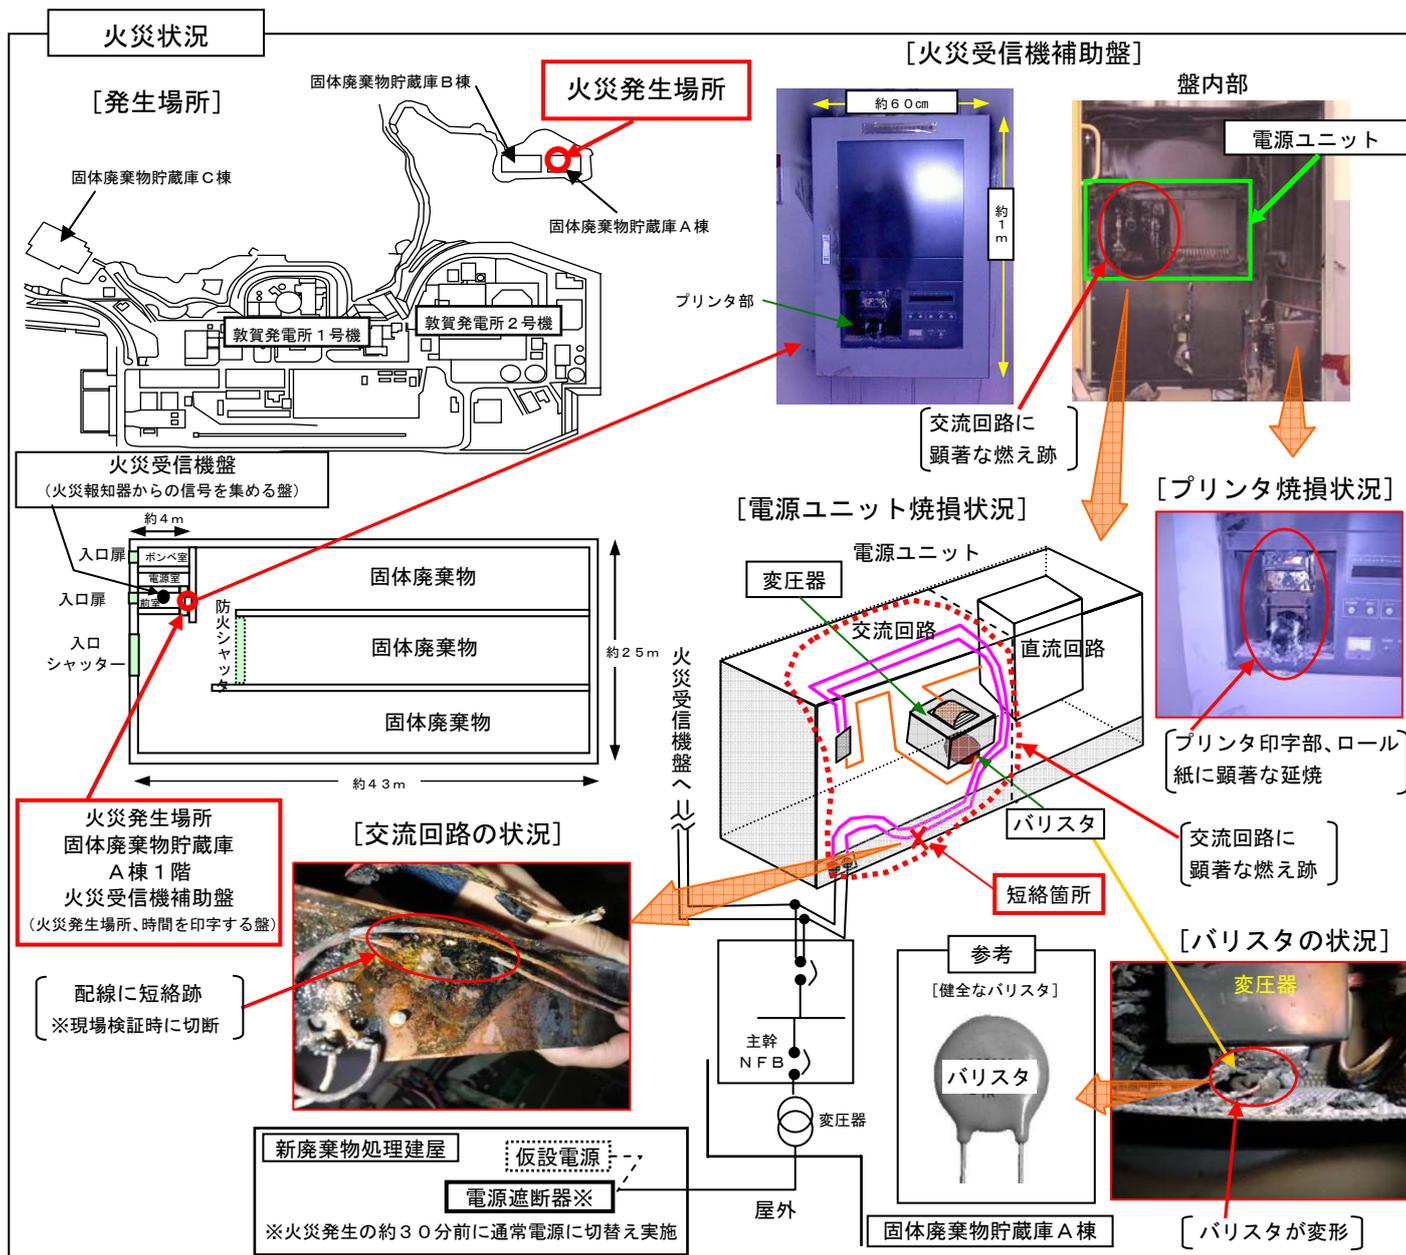
火災受信機補助盤を点検した結果、プリンタの印字部とロール紙および交流を直流に変換する電源ユニットの交流回路に顕著な燃え跡が認められました。さらに、電源ユニットの交流回路を詳細に観察した結果、配線に短絡箇所が確認されるとともに、過電圧を防止するための電子部品（バリスタ）が変形し、その近くを通る配線の被覆が燃えてなくなっていることが確認されました。また、当該盤に関係する作業として、火災発生直前の当日20時34分に当該盤の電源を仮設電源から通常の電源に切り替えていました。

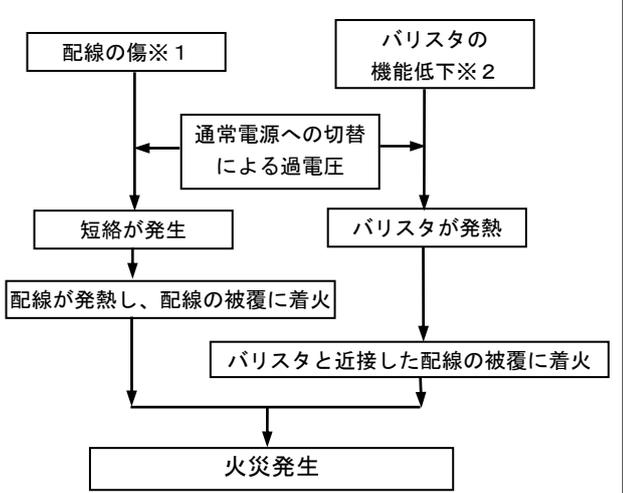
推定メカニズム

- (1) 電源ユニット内のカバーを外しての作業時にカバーで配線を挟み、被覆に傷が付いた箇所、当該盤の電源の切り替えに伴う一時的な過電圧により短絡が発生し、配線の被覆に着火したことで火災に至った。
- (2) 雷の影響で機能低下していたバリスタが、当該盤の電源の切り替えに伴う一時的な過電圧により発熱し、近接していた配線の被覆に着火したことで火災に至った。また、プリンタの焼損は、上部にある電源ユニットからの延焼と考えられます。

※1：作業時のカバー開閉の際に挟んだことによる傷
 ※2：雷の過電圧による機能低下
