## 敦賀発電所2号機 燃料集合体漏えいに係る原因対策について

敦賀発電所 2号機 燃料集合体漏えいに係る調査結果について

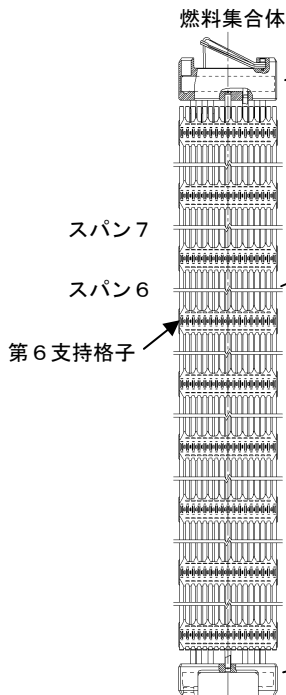
## ○外観検査結果

燃料集合体の外観に損傷、変形および異物は認められなかった

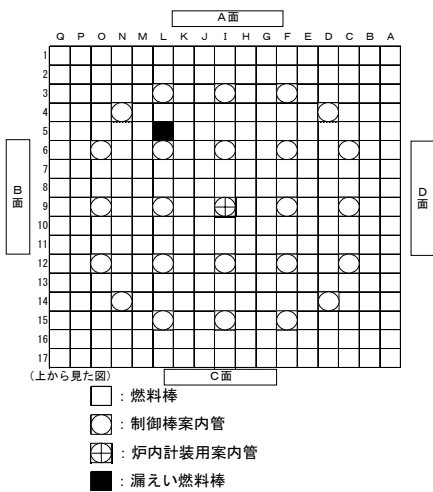
## ○超音波による調査結果

漏えい燃料棒 1本を確認した

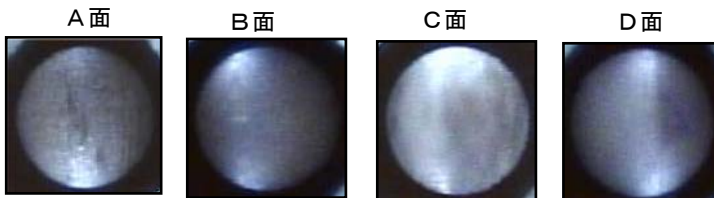
スパン7の燃料棒表面（例）

## ○ファイバースコープを用いた燃料棒の外観目視観察結果

燃料棒（支持格子含む）の外観に傷や異物は認められなかった
