東海第二発電所 原子炉圧力容器下部制御棒駆動機構フランジ からの漏水の停止について

添付資料：原子炉およびプール浄化系全体概略図

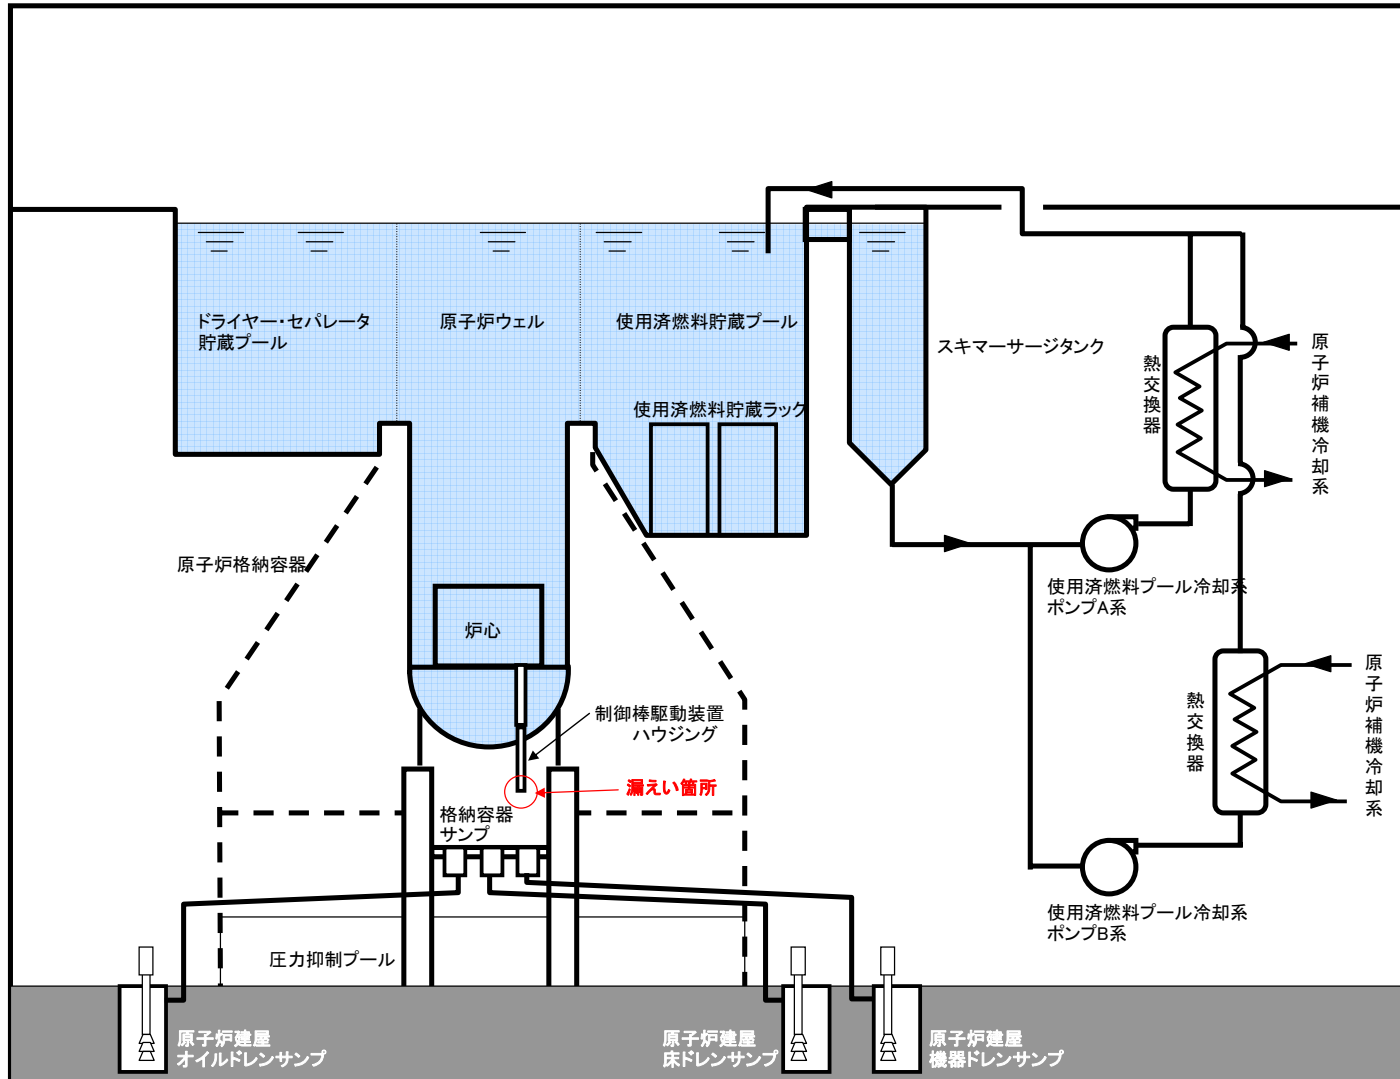
原子炉およびプール浄化系全体概略

当社、東海第二発電所（沸騰水型軽水炉、定格電気出力110万キロワット）は、第25回定期検査中のところ、10月26日10時20分「格納容器機器ドレンサンプ高」警報が発報し、使用済燃料プールスキマーサージタンク*¹の水位低下を確認しました。このため、作業状況を確認したところ、制御棒駆動機構の復旧のために制御棒駆動機構ハウジングの閉止板の取り外し作業を実施しており、閉止板の1つでパッキンが緩んで冷却水が漏れていることを確認しました。漏水は現在も続いています。

その後、12時55分に当該箇所にて制御棒を着座させ、漏えい量が少なくなったことから、漏えいした閉止板の締め直しを行い、14時14分に漏えいは止まりました。

この間の漏えい量は約22.4 m³、放射エネルギーは880万ベクレル*²でした。漏れた冷却水は液体廃棄物処理系等に回収しました。
