敦賀発電所の火災発生防止に係る特別点検の実施および 敦賀発電所1号機廃棄物処理建屋での短絡事象の原因と対策について

○ 敦賀発電所1号機廃棄物処理建屋での短絡事象の原因と対策

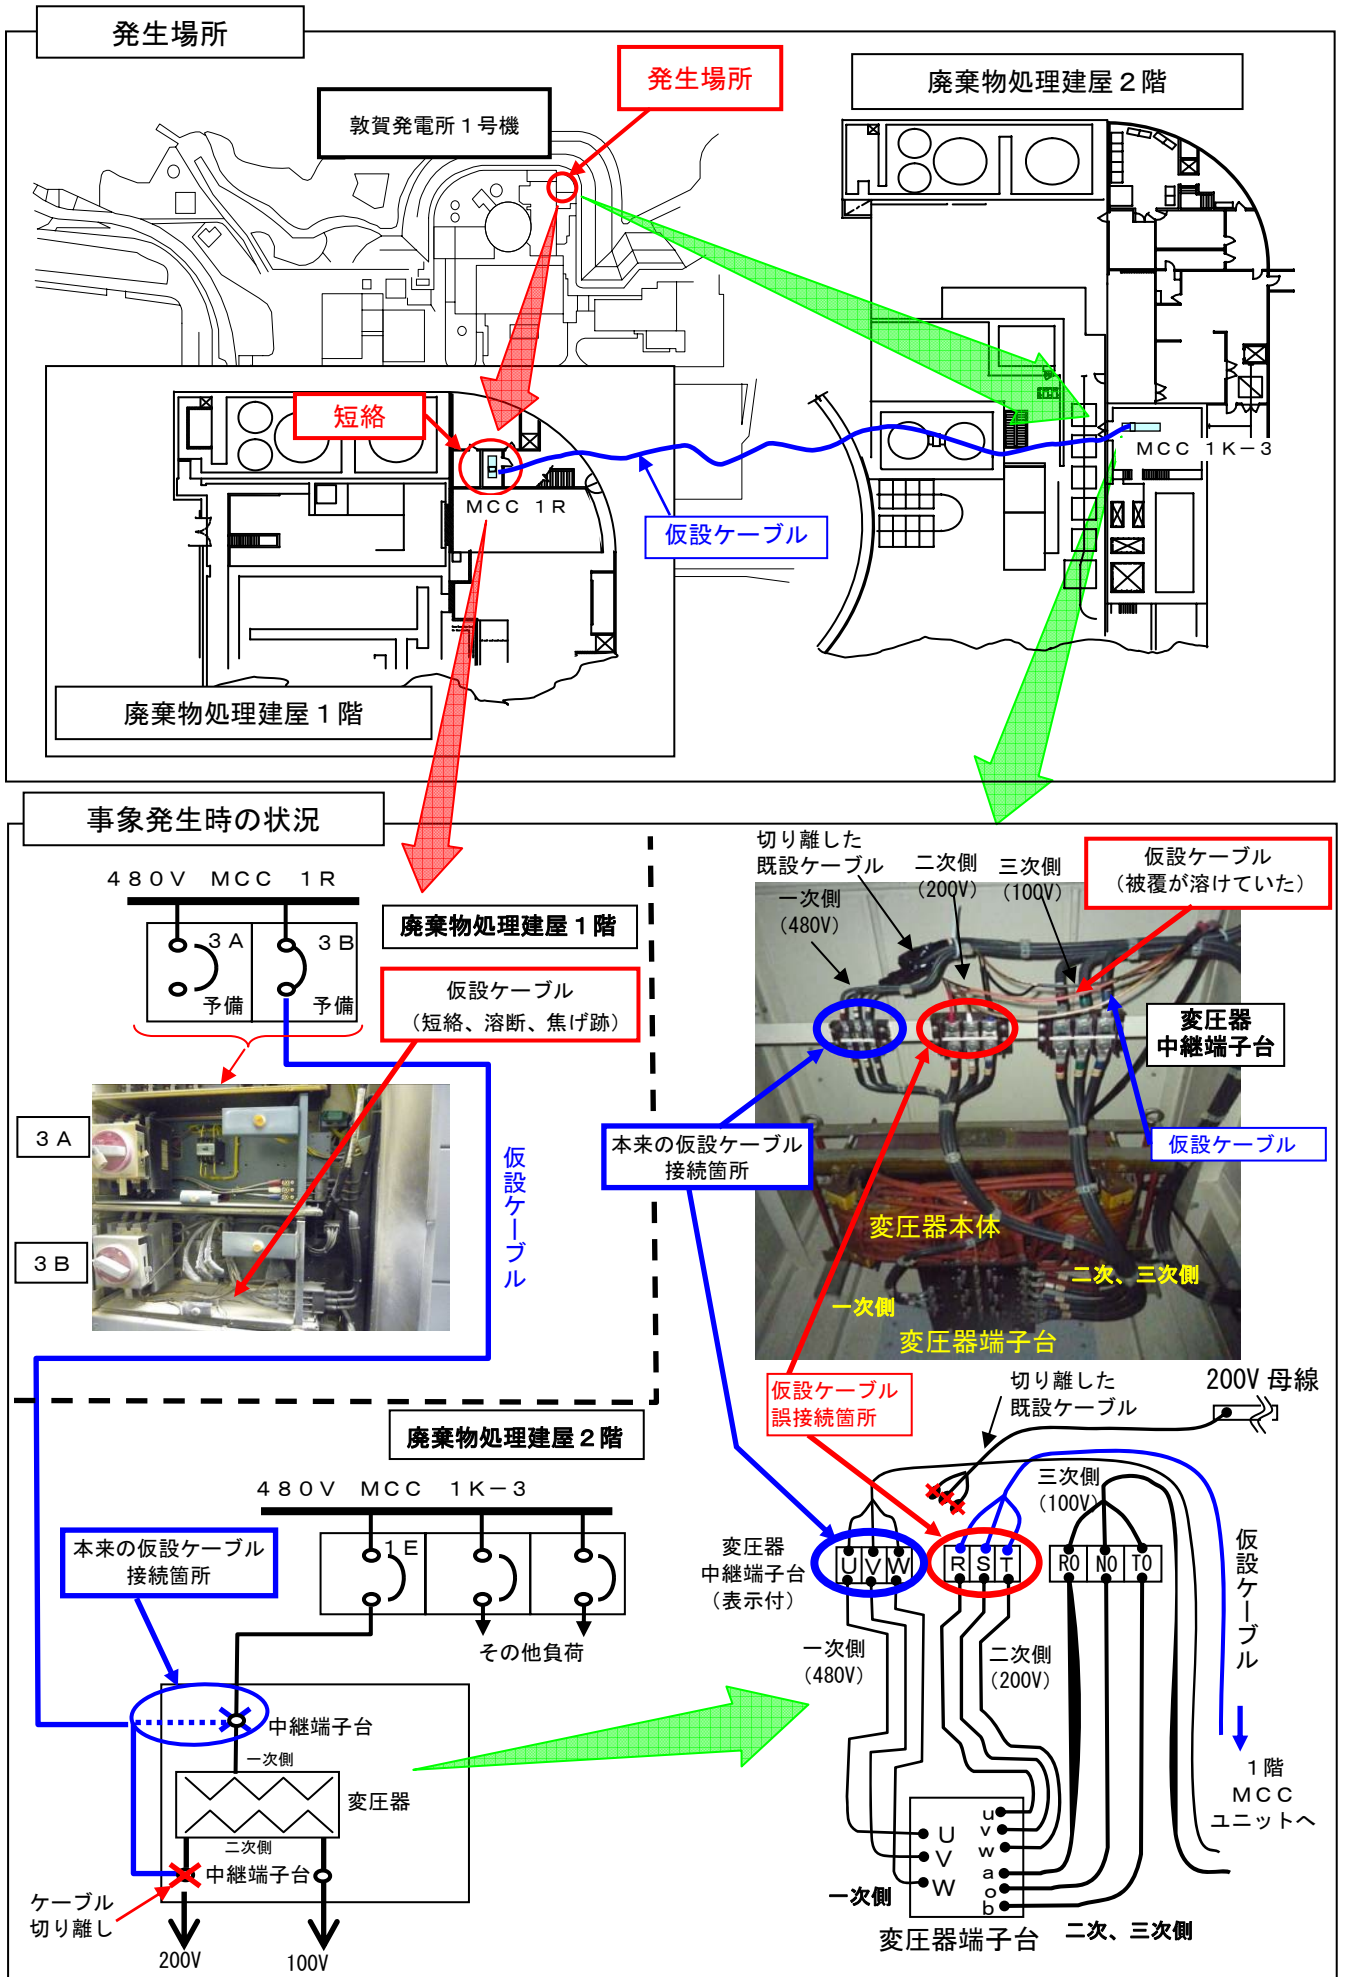
敦賀発電所 1号機廃棄物処理建屋 過電流による短絡事象状況

当該MCCユニット内を確認したところ、焦げ跡と仮設ケーブルに一部溶断している箇所があり、また、敷設した2階の仮設ケーブル被覆の一部が溶けていることを確認しました。

仮設ケーブルの接続状況を確認したところ、本来、変圧器の一次側（480V）中継端子台

に接続すべきところ、二次側（200V）の中継端子台に接続されていました。

その原因は、配線図に仮設ケーブルを接続する箇所の中継端子台が記載されておらず、現場を確認しましたが、変圧器中継端子台の一次側、二次側が誤解しやすいものであったため、二次側に繋がる端子台を一次側と思い込み、誤って接続したためと推定しました。

- （1）当社は、受注者に仮設ケーブル敷設の工事要領書作成において、接続箇所を具体的に記載することを要求するとともに、その旨を仮設ケーブル敷設時の注意事項として、社内規程に反映します。
- （2）当該変圧器の中継端子台に、入力側と出力側の識別を行うために一次側、二次側等の表示を行うとともに、配線図にも反映します。
- （3）今回の事象について、所員および協力会社へ周知し、再発の防止を図るとともに継続的に教育を行います。
