**東海発電所 放射性廃液処理系 上澄液タンク（A）水位低下事象
に伴う点検状況について（中間報告）**

放射性廃液処理系 バルブチャンバ室点検状況

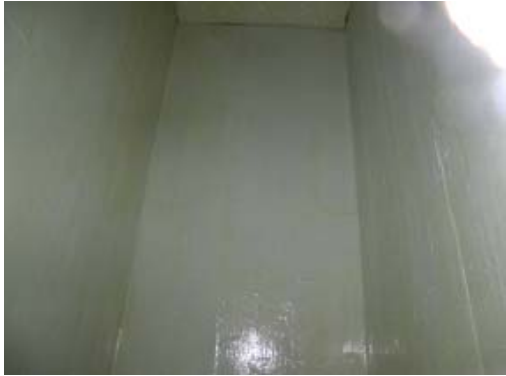
①バルブチャンバ室の壁面および底面のライニングの確認を実施しましたが、損傷は見られませんでした。

バルブチャンバ室壁面
(ライニング損傷なし)

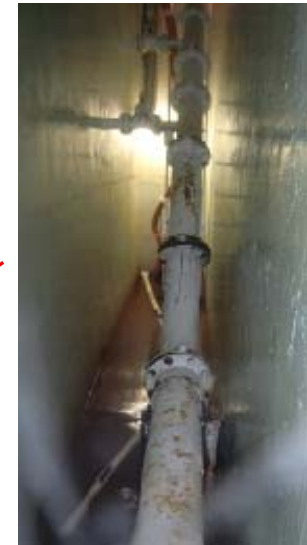
また、連絡配管が壁を貫通している部分のライニングに損傷は見られませんが、連絡配管およびフランジの外面全般に腐食が発生していることを確認しました。

共通連絡配管 外観2
(配管外面に腐食は確認されたが漏えいはない)

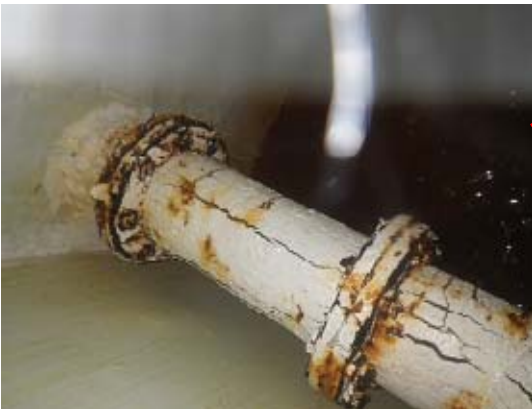
共通連絡配管 外観1
(配管外面に腐食は確認されたが漏えいはない)
