## 東海・東海第二発電所の近況について（平成 23 年 6 月）

1. 低圧タービンおよび励磁機の点検状況
2. 東海第二発電所 第25回定期検査 工程表

低圧タービンおよび励磁機の点検状況

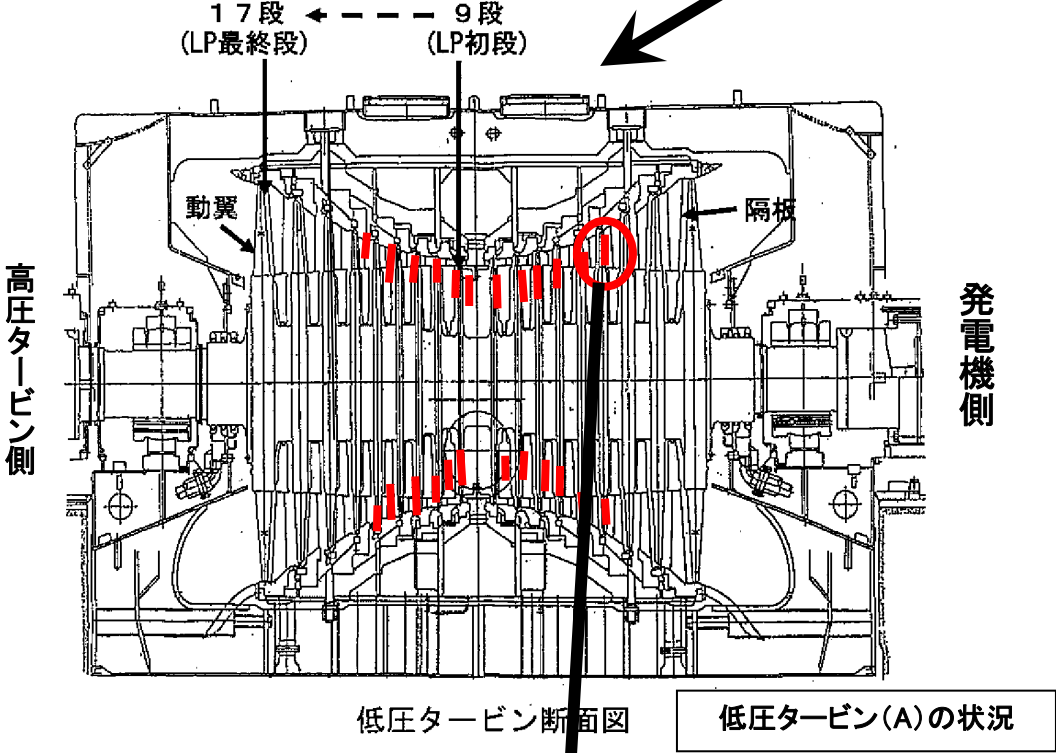
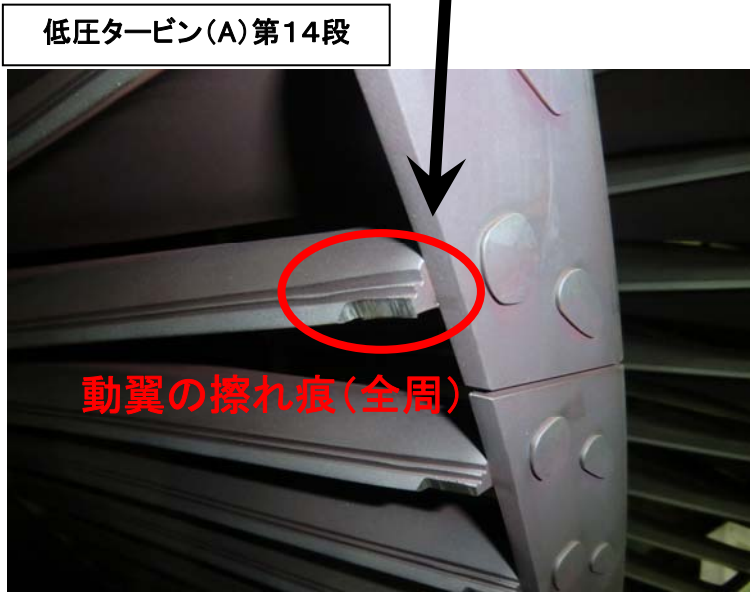
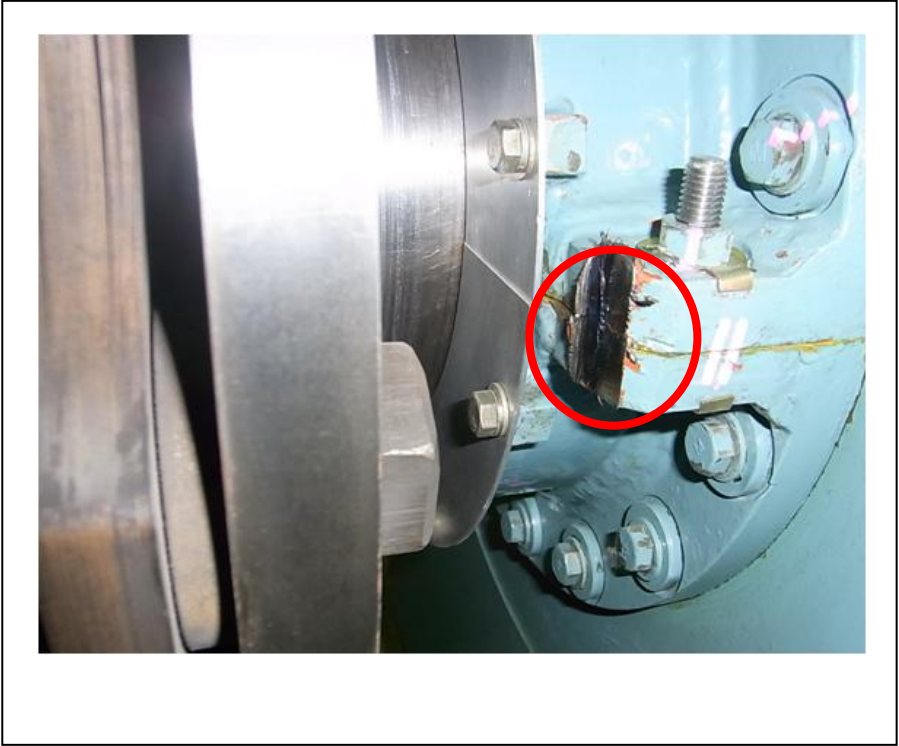
擦り痕の確認された箇所

低圧タービン(A)および(C)の開放点検において、動翼<sup>\*1</sup>と隔板<sup>\*2</sup>の一部に接触による擦れ痕があることを確認しました。また、主発電機用励磁機の軸受けカバー部および副励磁機の油切りカバー部にも接触による擦れ痕を確認しました。

低圧タービン(A)および(C)、主発電機用励磁機に確認された擦れ痕は、地震の際の震動により、タービン軸系全体が軸方向に移動したことや、タービン床の震動により発生したものと推定します。

低圧タービン(A) : 9~14段(高圧タービン側・発電機側)

低圧タービン(C) : 9~11段(発電機側)

今後は擦れ痕について詳細な点検を実施するとともに、それぞれの機能(性能、強度)について調査・評価を行ったうえで、補修方法について検討してまいります。
