東海第二発電所 取水口エリア北側ポンプ槽における 火災発生について（原因・対策）

取水口ポンプエリア火災状況

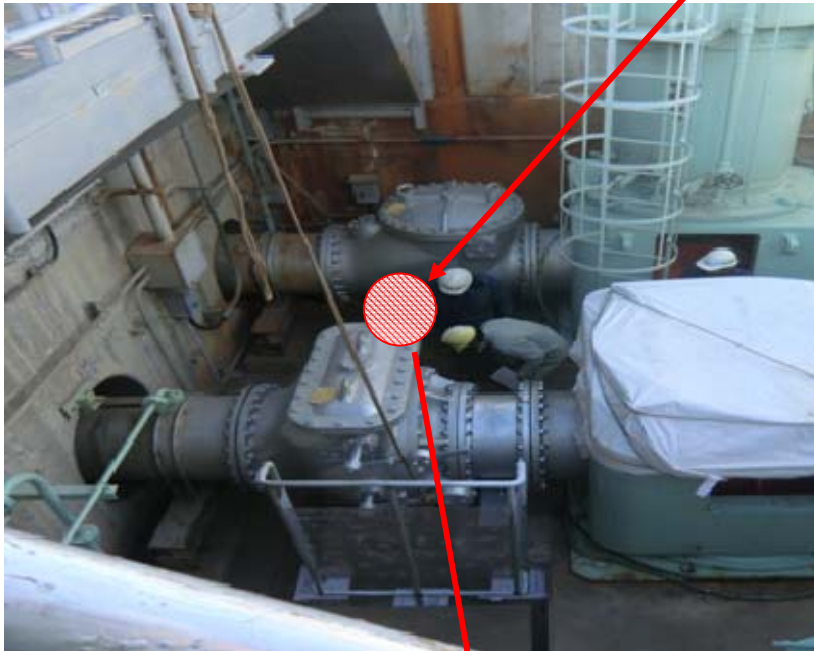
北側海水ポンプ槽 (ASWポンプ(C)出口圧力計)

東海第二発電所は第 25 回定期検査中（全燃料取出中）のところ、平成 23 年 12 月 27 日 14 時 18 分頃、協力会社作業員より、東海第二発電所取水口エリア北側ポンプ槽内の補機冷却水系海水ポンプ（C）出口圧力計取出し配管凍結防止用トレースヒータ（以下、「当該ヒータ」という。）被覆部に焦げた痕がある旨の連絡がありました。

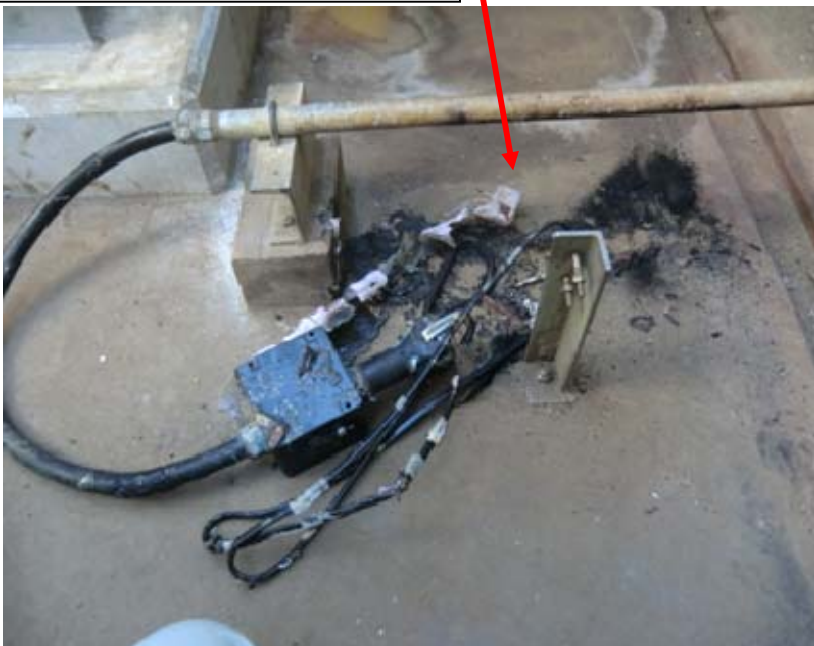
3 月 11 日に発生した東北地方太平洋沖地震の津波により北側ポンプエリアが浸水した際、当該ヒータも水没し先端部に海水が浸入しました。

その後、12 月 27 日に当該ヒータを通電したことで先端部に、アークが発生し発火・延焼に至ったものと推定しました。

当該ヒータの電源は現在仮設電源を使用していますが、仮設電源の変圧器（二次側）に接地回路を取付けていなかったため、漏電遮断器の感度が鈍くなり延焼に至りました。

凍結防止用ヒーター(被覆部の焦げ痕)

当該ヒータを含め、津波により浸水したエリアのトレースヒータについて取替えました。

当該仮設電源の電源供給用変圧器二次側に接地回路を設置しました。

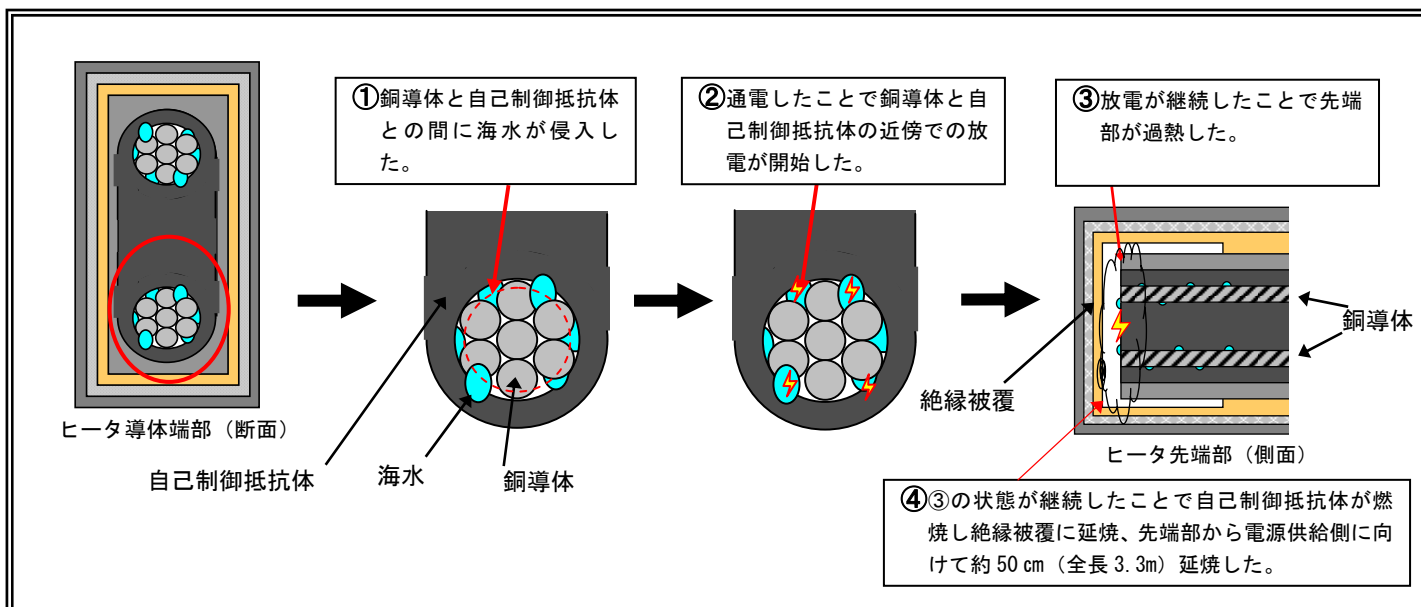
ヒータケーブルの放電イメージ

当該ヒータ先端部に海水が侵入していたことから、ヒータ導体端部の銅導体部と自己制御抵抗体との間でアーク(放電)が発生、当該ヒータ先端部に局部過熱が発生、自己制御抵抗体が発火した。

自己制御抵抗体の燃焼が絶縁被覆に延焼、当該ヒータ先端部から電源供給側に向けて延焼継続、燃焼により銅導体から銅編組へ漏れ電流が増加したことにより、地絡電流が流れ漏電遮断器が動作し、電源を遮断され自然消火した。
