## 東海発電所 固化処理建屋屋上冷却塔からの火災発生について（原因・対策）

## 固化処理建屋冷却塔の系統概略図及び火災状況

## 固化処理建屋冷却塔が火災に至った推定メカニズム

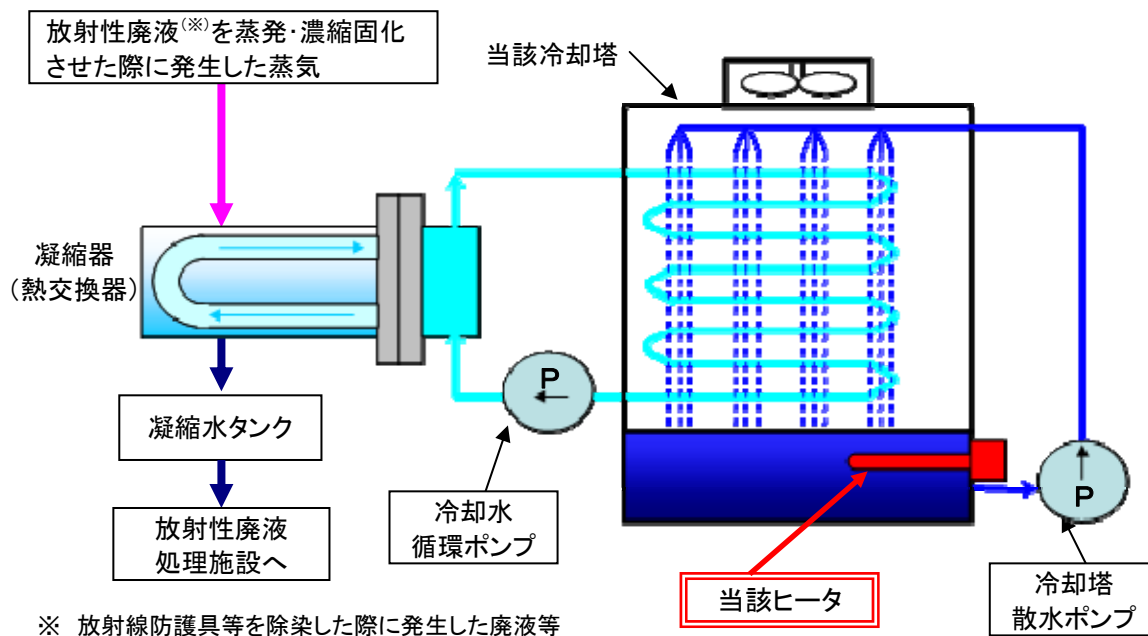
### 【系統概略図】

\* 1：冷却塔は放射性液体廃棄物を蒸発固化させる際に発生する蒸気を凝縮するための冷却水（非放射性）を冷却するための設備。

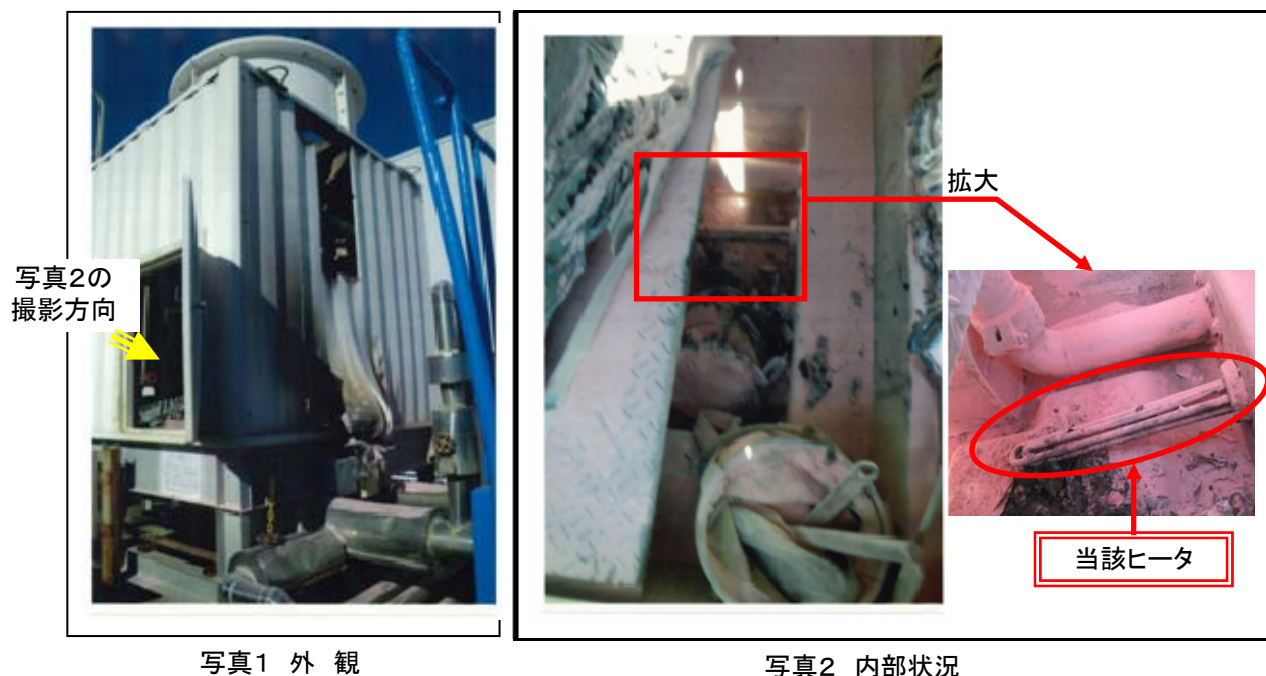
### 【当該冷却塔の火災状況】

東海発電所（廃止措置中）は、平成24年1月13日10時20分頃、固化処理建屋屋上に設置してある冷却塔\*<sup>1</sup>からの発煙を当社社員が確認しました。

調査の結果、当該冷却塔点検後の漏えい試験に伴い、当該ヒータの電源投入を行ったところ、当該ヒータ近傍に仮置きしてありました作業資材より発火・延焼に至ったものと推定しました。（添付資料－2）

電気袋やホウキ、当該冷却塔側板に延焼するとともに、充填材等を熔融させた。

- 1) 焼損した当該ヒータは、取替を実施します。
- 2) 当該冷却塔のヒータ操作盤については、錆等で動きを阻害するような偶発的故障の要因を排除するため電気部品の交換を実施します。

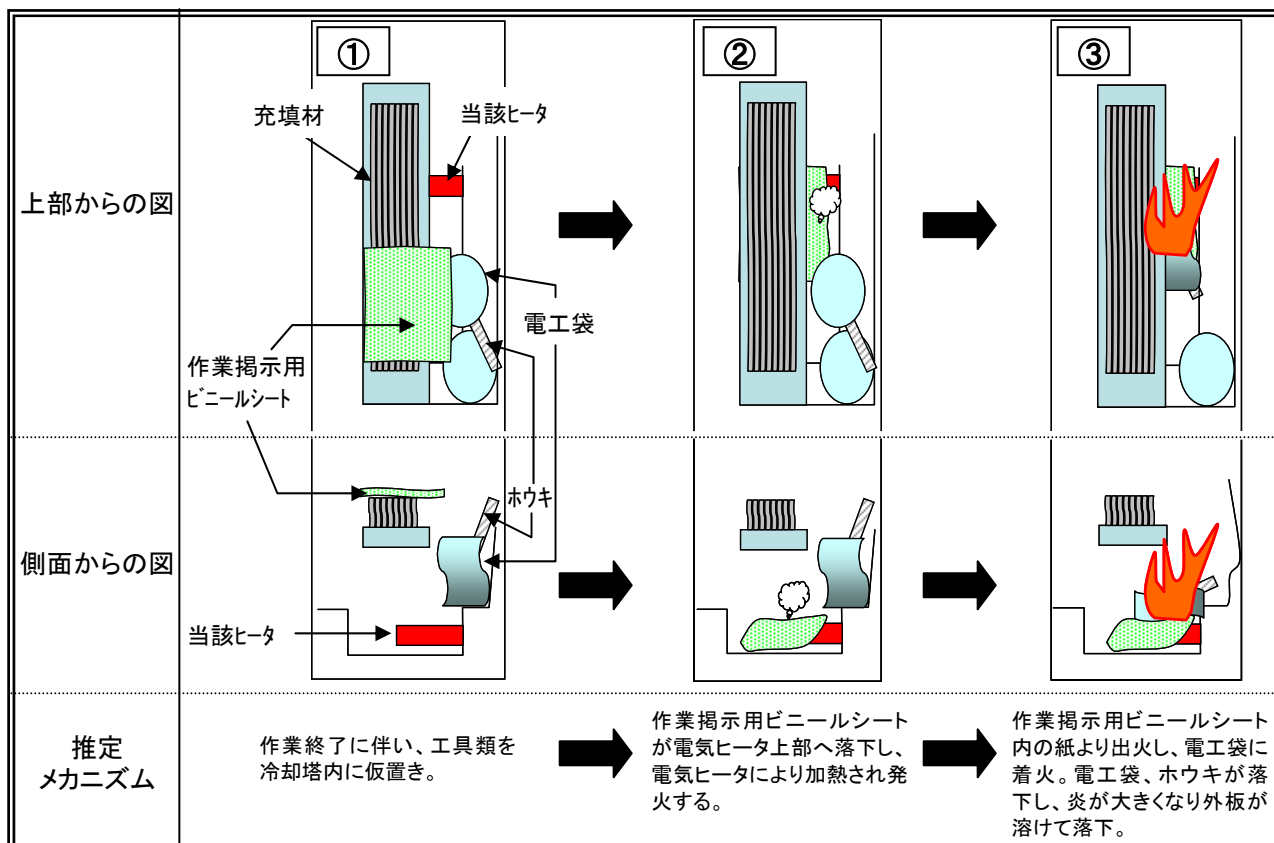
### 当該冷却塔内、火災発生イメージ

平成23年12月27日、当該冷却塔の点検作業のため、当該ヒータ選択スイッチおよび電源を「切」とした。  
 選択スイッチを「自動」→「切」とした際に、「切」位置を通り越したが「切」位置に戻らず「手動」位置による導通範囲状態が保持された。

平成24年1月12日、作業終了に伴い、作業掲示用ビニールシートを当該冷却塔内の部品の上に、電気袋2袋、ホウキ1本を点検扉付近へ仮置きした。

(作業掲示用ビニールシートを不安定に仮置きしたため当該ヒータ上に落下)

平成24年1月13日 10時05分頃、当該冷却塔細管の漏えい試験に必要なないヒータ電源を投入した。

当該ヒータの「手動」の導通回路が形成されていたことで、当該ヒータが発熱し、作業掲示用ビニールシート内の工事要領書(紙)が発火。

当該ヒータの過熱防止サーモスイッチが温度上昇で動作し通電停止。

- ① 冷却塔等の点検設備内には可燃物の仮置を行わないこととします。やむを得ず仮置する場合は、ヒータ等加熱部からの熱の影響を考慮した距離を確保するとともに、固定や養生等必要な措置を確実に行います。
- ② 各保全担当部署\*<sup>2</sup>の監理員に対し、今回の事例、仮置き物品および隔離の復帰に伴う注意点について社内規程に反映し、反復教育を行っていきます。
