東海発電所 放射性廃液処理系 上澄液タンク（A）水位低下事象 の点検状況について(中間報告)

放射性廃液処理系 バルブチャンバ室点検状況（連絡配管及びサポート）

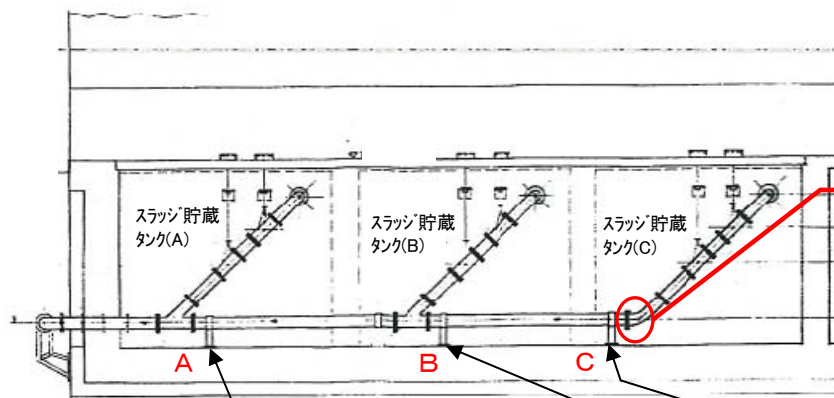
<建屋内貯蔵タンク 側面図>

- (1) 3月14日に放射性廃液処理系スラッジ貯蔵タンク（A）から上澄液タンク（A）（以下、「当該タンク」という）へ廃液を移送した後、当該タンクの水位計指示低下傾向を確認しました。
- (2) 3月19日に当該タンクとスラッジ貯蔵タンクを繋ぐ連絡配管が通過するバルブチャンバ室内に水溜りを確認しました。
- (3) バルブチャンバ室および当該タンク室内の壁面および底面のライニングの状態に損傷は見られませんでした。連絡配管およびフランジの外面全般に腐食を確認しました。
- (4) バルブチャンバ室内の連絡配管の漏えい検査を実施した結果、スラッジ貯蔵タンク（C）に繋がる配管フランジ部およびフランジ近傍に漏えいを確認しました。

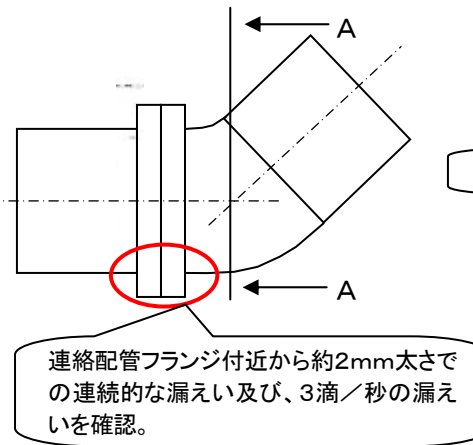
漏えい箇所拡大図

漏えいが確認された当該部位が設置されているバルブチャンバ室は、湿気がこもりやすい環境であったため、室内の温度変化により室内全般や配管表面に結露が発生し、この結露水が配管表面を伝い配管サポート部や配管曲管部下面に水滴が溜まったと推定しました。

その結果、連絡配管の水滴が常時溜まっている配管外表面部分から腐食が発生・進行し内面に達した後、内面に施工されたライニングの膨れ・割れが生じたことにより、当該部位から水が漏えいしました。

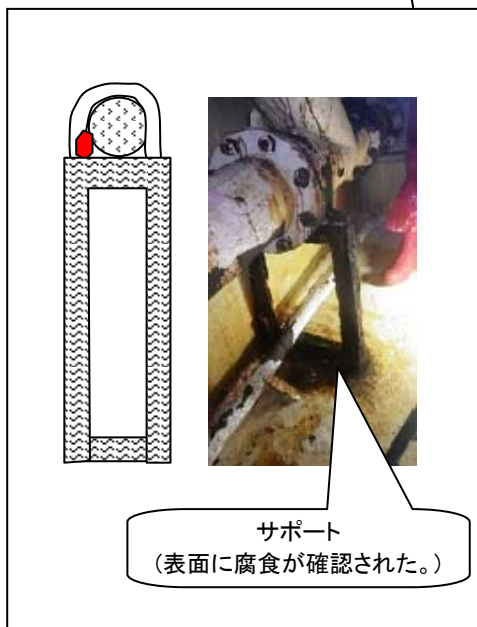
配管サポート A

※連絡配管サポート図の■は、腐食による欠損箇所を示す。
