東海発電所 放射性廃液処理系 上澄液タンク（A）水位低下事象 に伴う点検状況について（最終報告）

配管漏えいに至った推定メカニズム

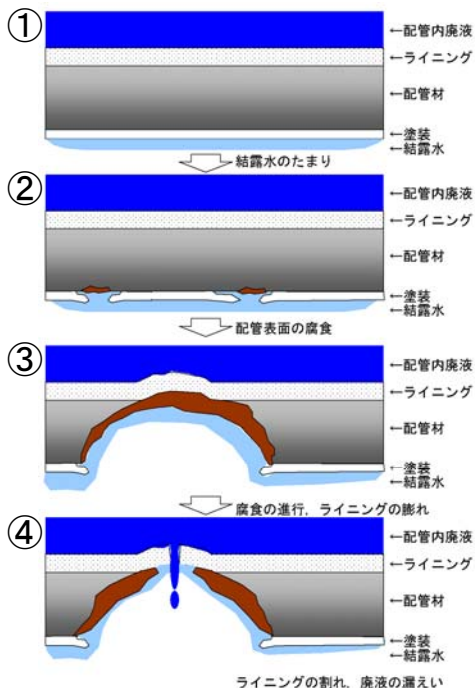
<配管漏えいのイメージ>

①バルブチャンバ室内は換気されておらず、温度変化により、室内全般に結露が発生しやすい環境であった。

②連絡配管(バルブチャンバ室内)サポート部や同配管曲管部下面に水滴が集まり、腐食が始まった。

③連絡配管(バルブチャンバ室内)は点検されなかったため、腐食・減肉が検知されることなく進行した。

④腐食が成長して開孔を生じるとともに、内面に施工されたライニングに膨れが発生。連絡配管は閉止されておらず当該タンクの廃液は連絡配管に満たされた状態であったことから、内部の水が漏えい、タンク水位を低下させた。

(2) 当該連絡配管については、閉止措置を実施します。今後、バルブチャンバ室内の配管について、定期的に外観点検を実施します。

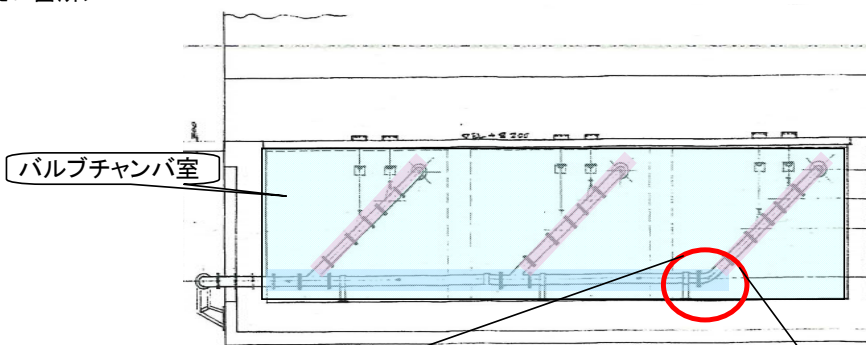
<配管漏えい箇所>

バルブチャンバ室内の連絡配管の漏えい試験を行ったところ、スラッジ貯蔵タンク（C）に繋がる配管フランジ近傍に漏えい箇所があることを確認しました。

漏えいが確認された当該部位が設置されているバルブチャンバ室は、湿潤環境であったため、室内の温度変化により室内面や配管表面に結露が発生し、この結露水が配管表面を伝い配管サポート部や配管曲管部下面に溜まったと推定しました。

その結果、水滴が当該部に常時溜まる状況となり配管外表面部分から腐食が進行し、開孔に至り当該部位から水が漏えいしました。
