**東海第二発電所及び敦賀発電所1号機における燃料集合体チャンネルボックス
上部（クリップ）の調査状況及び今後の点検計画の報告について**

「東海第二発電所及び敦賀発電所1号機における燃料集合体チャンネルボックス上部（クリップ）の一部欠損について（中間報告）」の概要

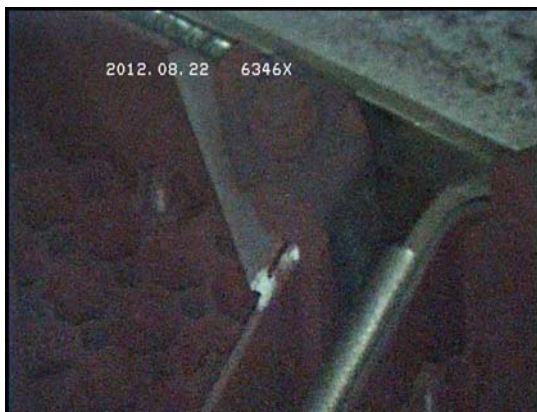
東海第二発電所の例

外観確認の結果、当該部に欠損の可能性がある燃料体は合計で 3 5 体であり、確認された C/B 上部クリップ接合部に欠損の可能性がある部位は最大約 8 mm 以上（他の部品の陰とならずに確認できた長さが約 8 mm。）であった。

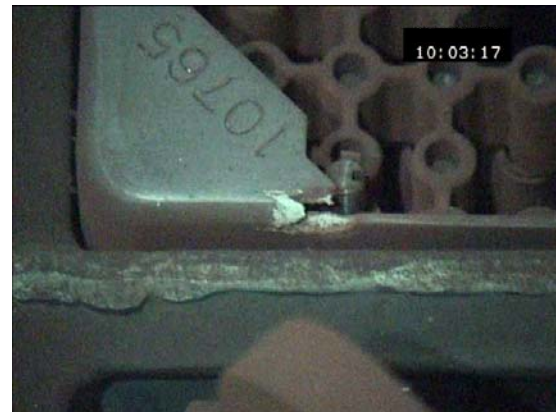
敦賀発電所 1号機の例

外観確認の結果、当該部に欠損の可能性がある燃料体は合計で 9 体（全て敦賀発電所1号機使用済燃料貯蔵池内に貯蔵。）であり、確認された C/B 上部クリップ接合部に欠損の可能性がある部位は最大約 1 3 mm であった。
