平成25年 2月15日  
日本原子力発電株式会社

## 東海第二発電所 管理区域外での洗浄廃液の漏れについて（原因・対策）

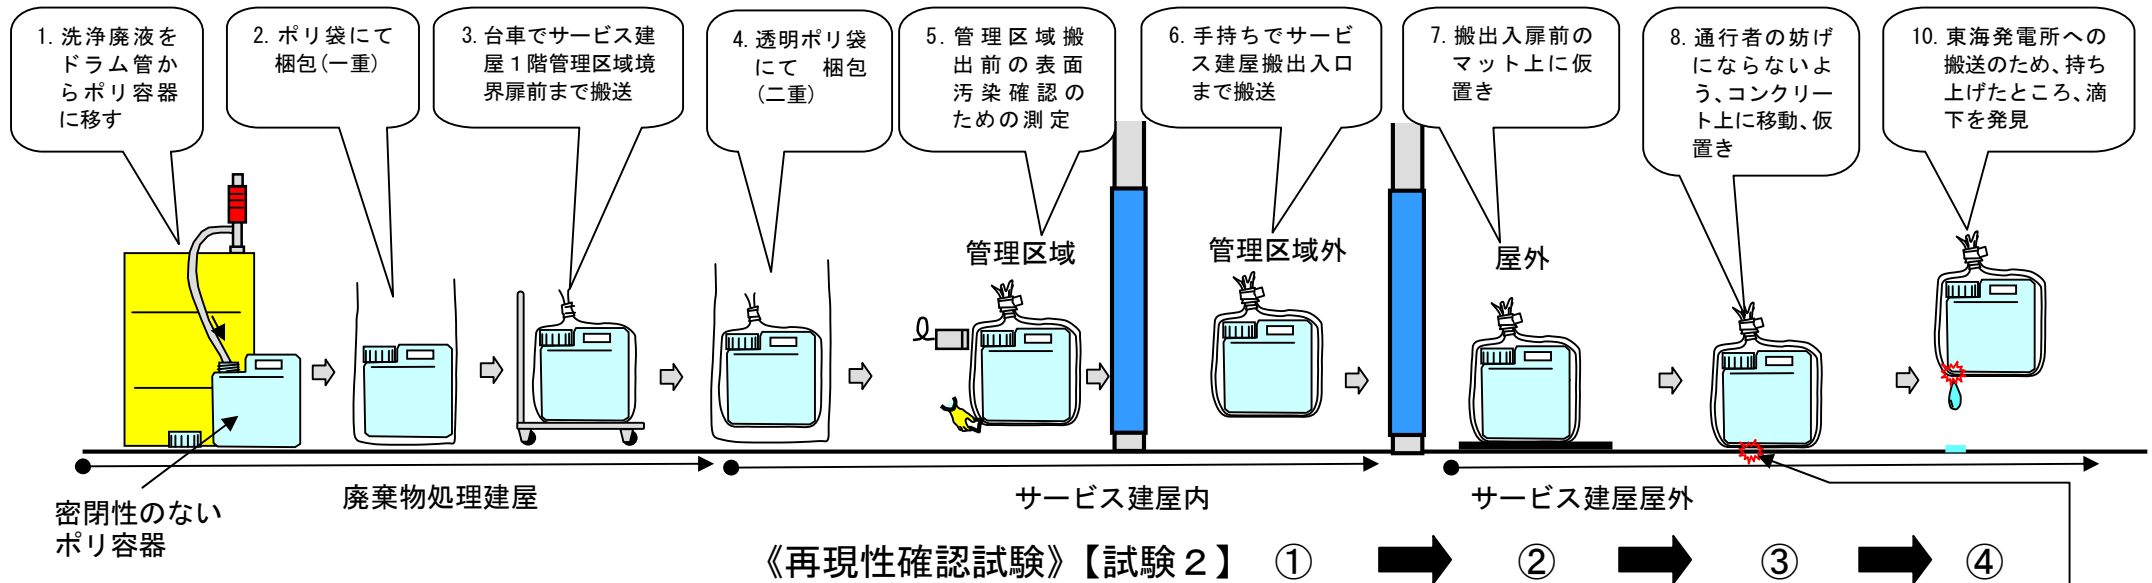
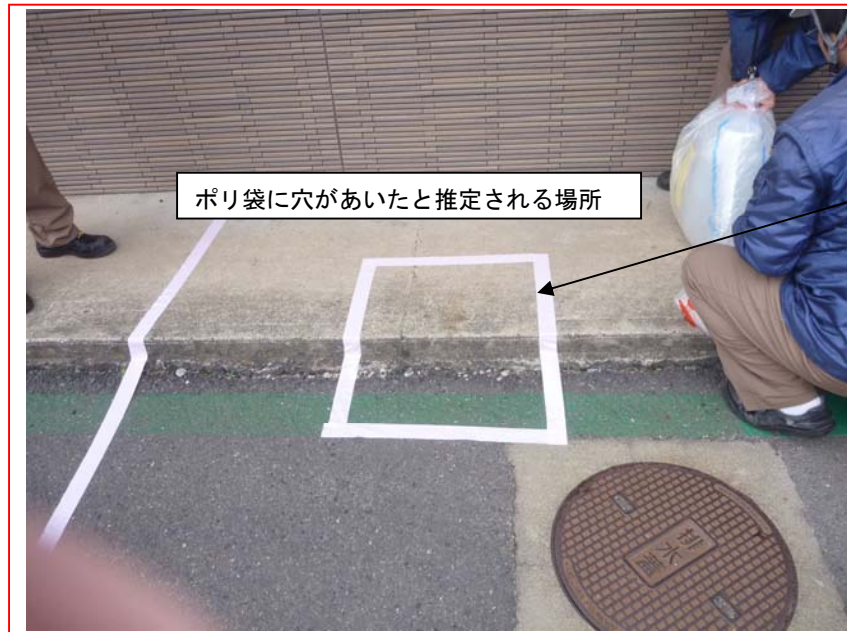
# セメント混練固化装置の洗浄廃液入りポリ容器 搬送状況図

再現試験などの原因調査の結果、梱包に使用したポリ袋は、床面に仮置きした際にコンクリート面と接触し穴が開いたものと推定しました。また、廃液搬送に利用したポリ容器は密閉性が無く、ポリ容器が傾き液位が蓋までくると僅かに漏れることが分かりました。

コンクリート上の小石等でポリ袋に穴があいた可能性

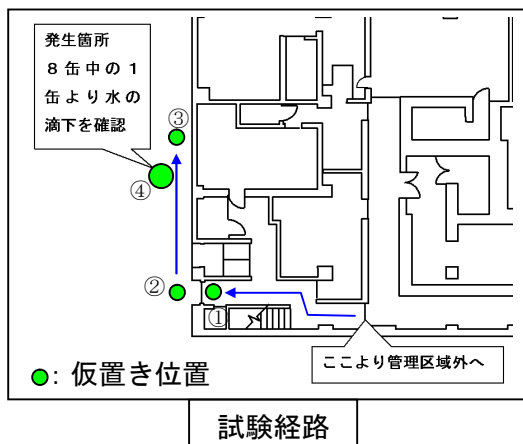
##### ①建屋内床面

外側ポリ袋には、複数の傷・き裂及び貫通穴を確認した。内側ポリ袋については、摺動跡は確認されたが、貫通穴は確認されなかった。

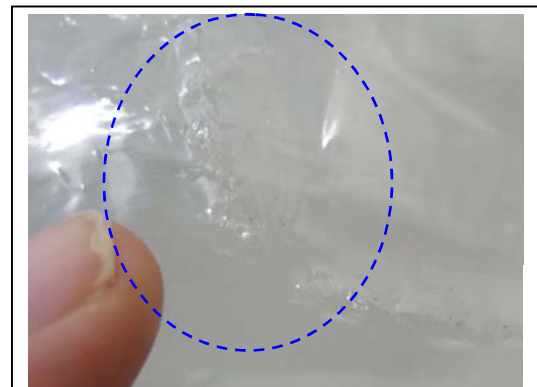
##### ②搬出扉前のマット上

外側及び内側ポリ袋に、接触跡は確認されたが、貫通穴は確認されなかった。

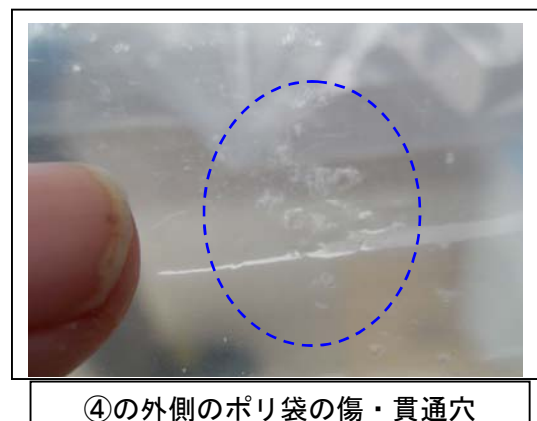
##### ④屋外コンクリート上（小石、面荒れが多いコンクリート面）

外側及び内側ポリ袋に、複数の傷及び微小な貫通穴が複数確認された。
