東海第二発電所 廃棄物処理建屋3階 送風機室（B）における  
火災の発生について（原因・対策）

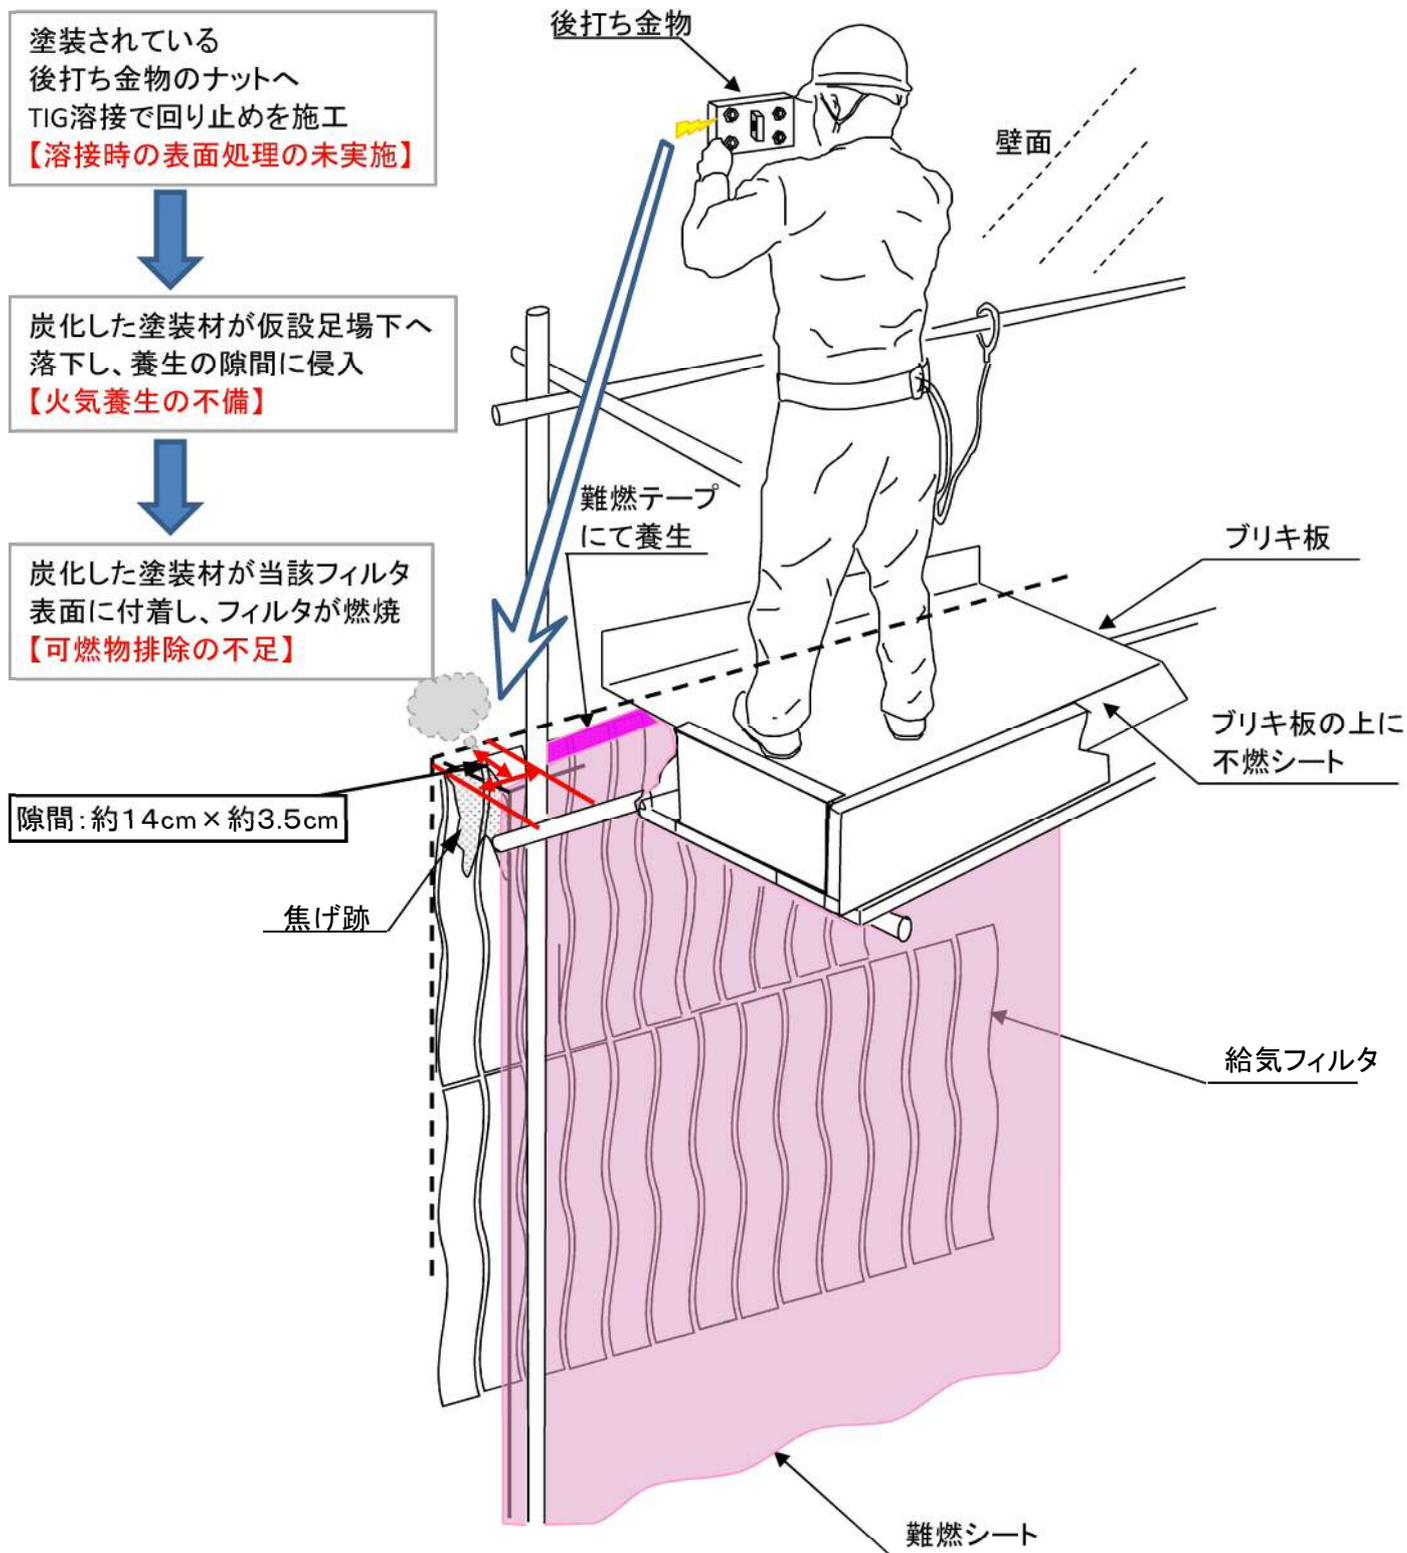
# 事象発生メカニズム

その結果、作業で用いた後打ち金物<sup>※1</sup>と固定用ナットの溶接時に、溶接の熱で炭化した後打ち金物の塗装材が火種となり、養生の隙間から落下し、当該フィルタに付着したことで火災に至ったものと推定しました。

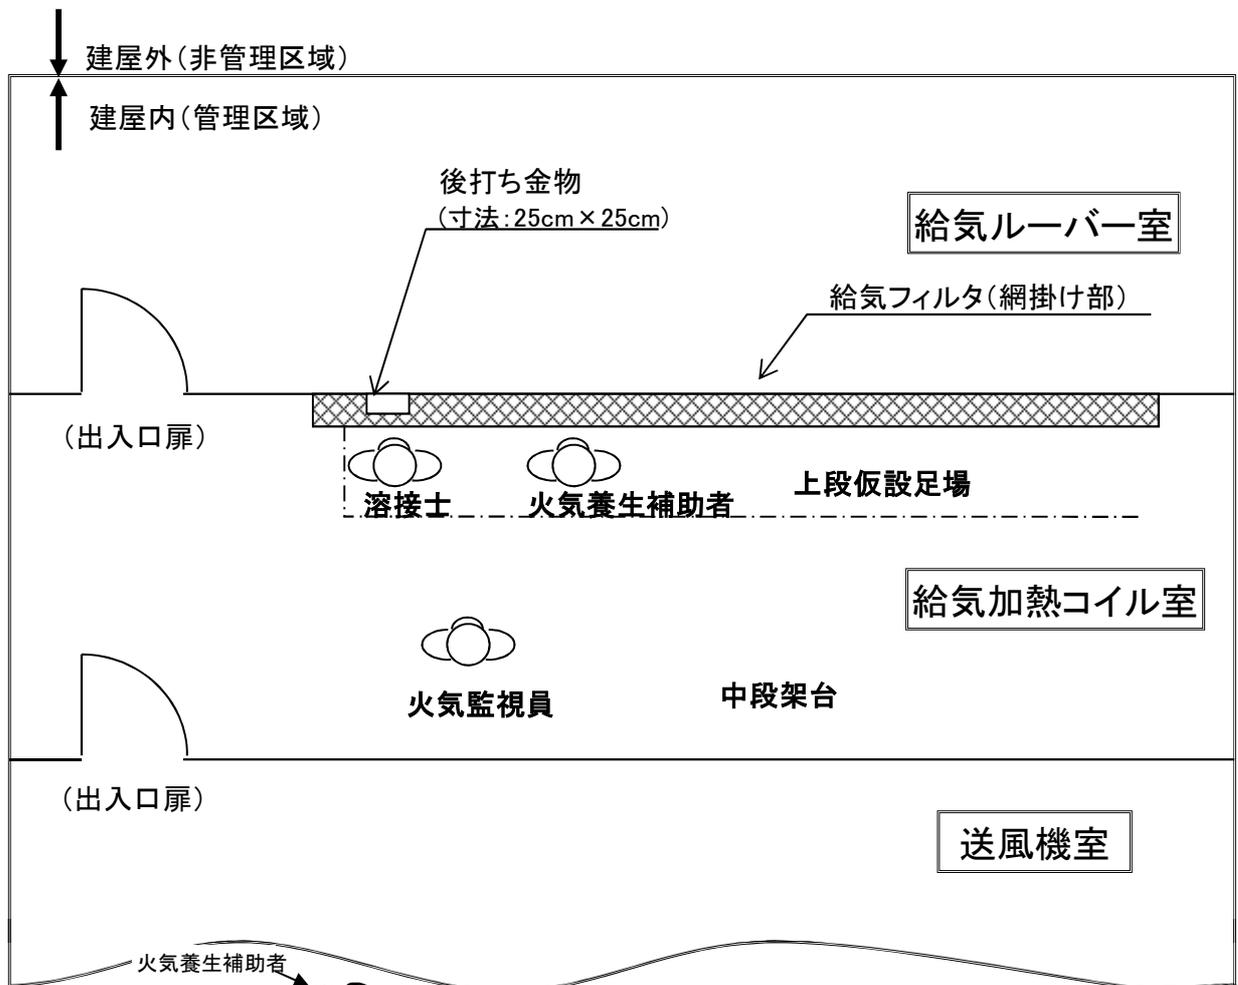
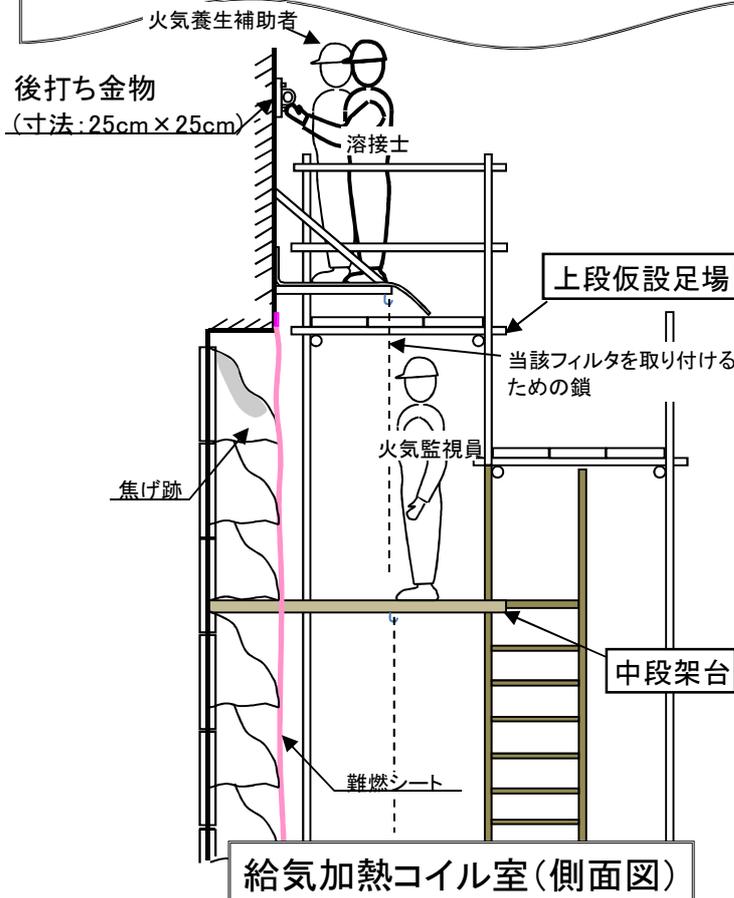
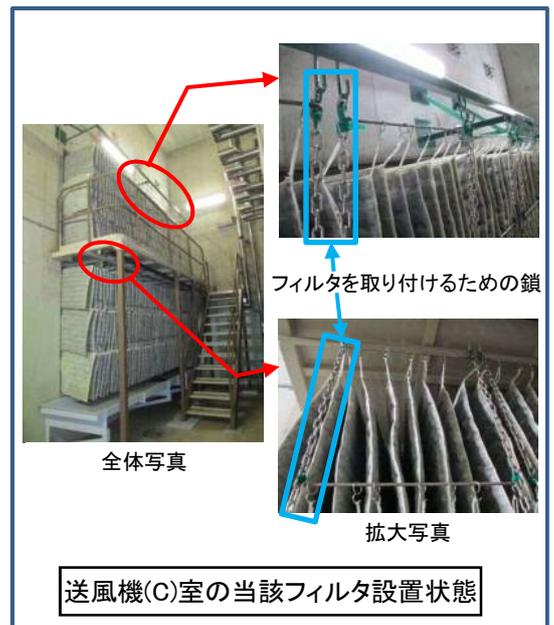
# 事象発生時の廃棄物処理建屋送風機室(B)内の現場配置状況

- ・ 当社監理員及び作業員は、溶接作業の際、溶接士が立つ仮設足場を不燃シートで火気養生するため、仮設足場の下方にある当該フィルタについては、難燃シートでの養生で十分と考え、当該フィルタを取り外しませんでした。
- ・ この可燃物排除の確認は、当該作業員のみで行われていました。

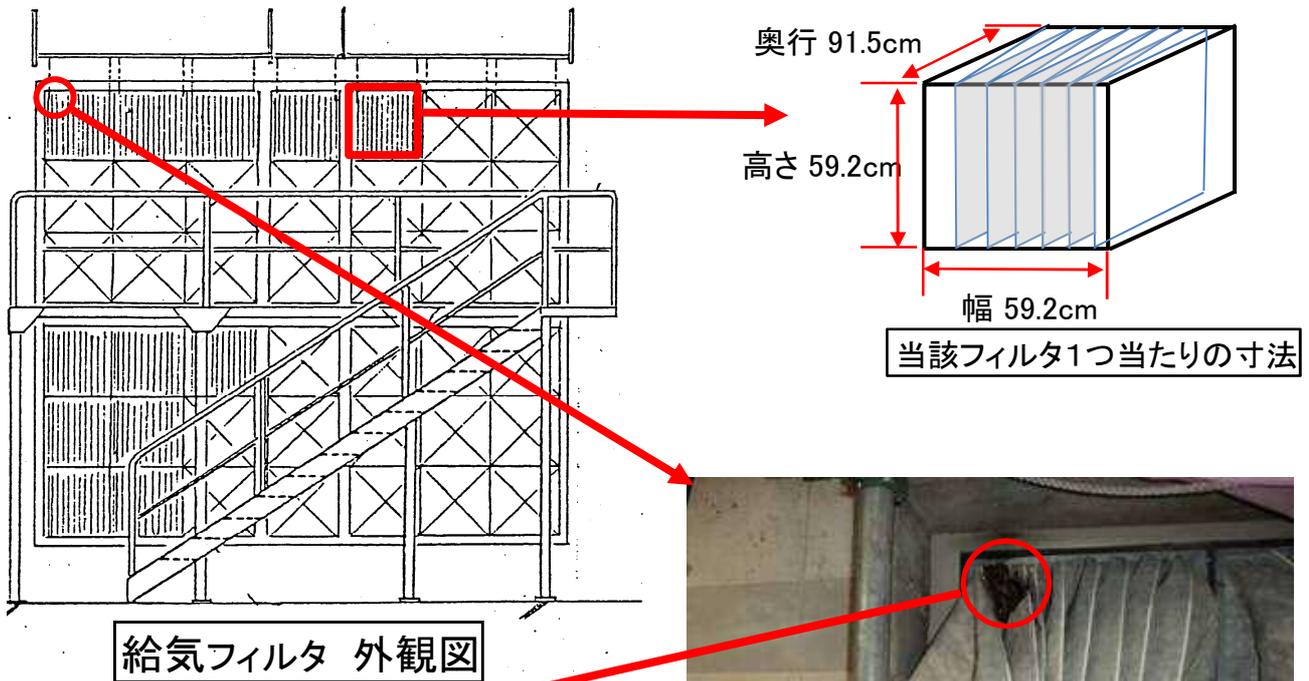
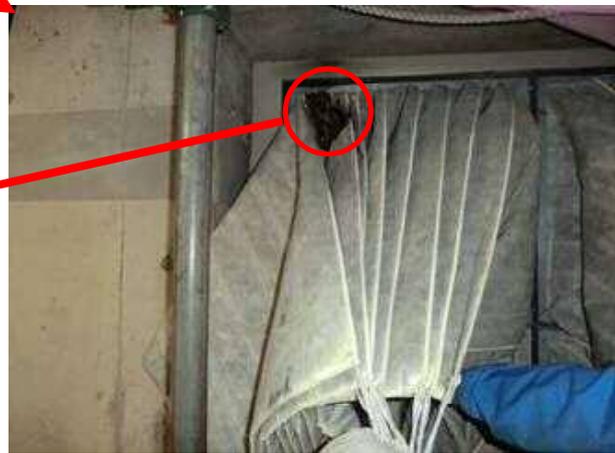
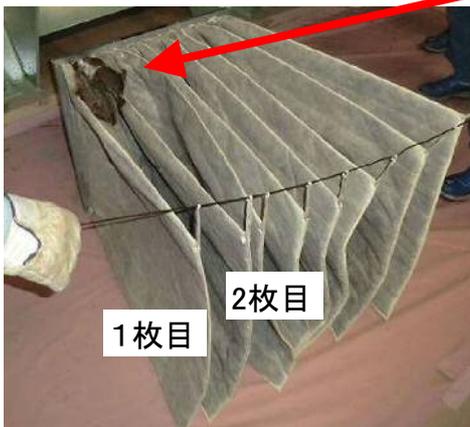
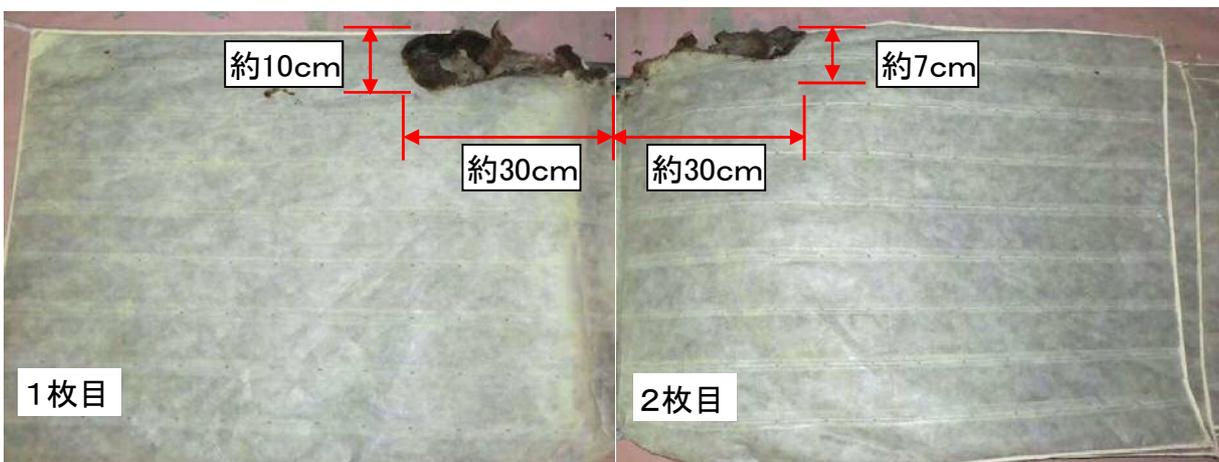
### 当該フィルタの焦げ跡状況

当該フィルタ焦げ跡(取外し後の展開状態)

- ・ 当該フィルタの取り外し、当該作業の火気養生不足箇所の再養生及び当該溶接箇所の表面処理を行うとともに、当社監理員及び発電所防火担当などが立会い、その実施状況を確認します。
- ・ 当該作業員は、可燃物排除、火気養生及び溶接時の表面処理について再教育を受け、当社がその教育状況を確認します。
