平成28年 7月25日  
日本原子力発電株式会社

## 東海第二発電所 管理区域内での放射性廃液の漏れについて（原因・対策）

# 事象発生場所 廃棄物処理棟 地下1階・中地下1階関係図

## 2. 廃液漏えいの推定メカニズム

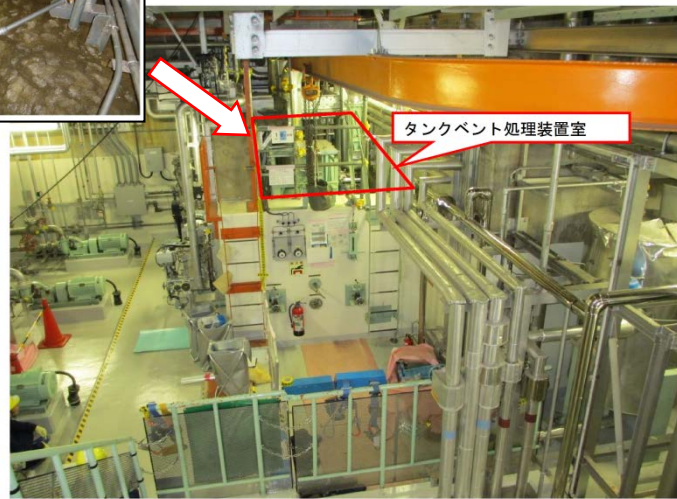
タンクベント処理装置室内  
内部状況（たまり水発見時）

床貫通部を伝い  
地下へ漏えい

【①中地下1階タンクベント処理装置室】  
約2m×約4m 深さ約10cmのたまり水を堰内確認。  
\*当該エリアを立入制限区域に設定した。

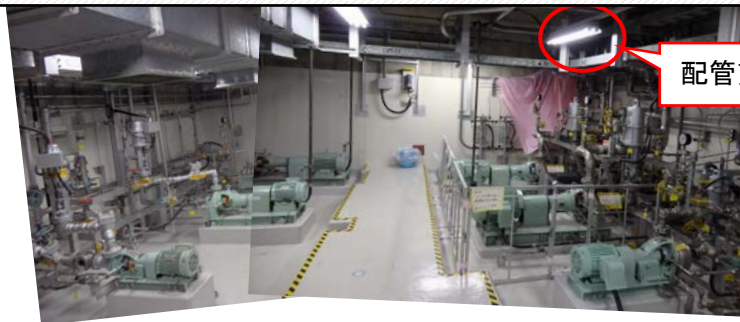
配管貫通部

タンクベント処理装置室（中地下１階）内の配管貫通部に取り付けられたラバーブーツ※<sup>15</sup>の一部に破れが発生していたため水密性が損なわれ、階下の廃液中和ポンプエリアに液体が滴下しました。

【②地下1階 廃液中和ポンプエリア】  
堰内にたまり水を確認。  
天井部の配管貫通部より漏えいしていることを確認。  
\*立入制限区域を設定する基準値以下。

地下1階との配管貫通部で破れ等が認められたラバーブーツを交換します。また、管理区域内の配管貫通部は、今後計画的に健全性を確認し、点検計画に反映します。

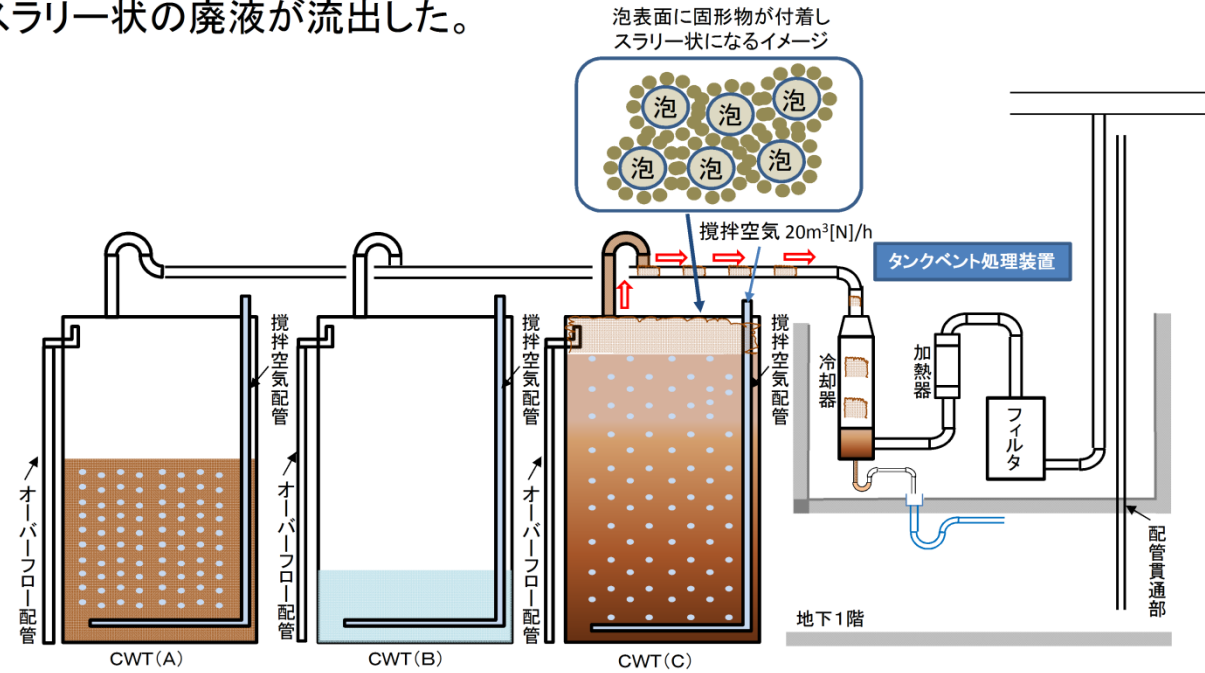
### ③スラリー状の泡の成長→タンクベント冷却器への流出

CWT（C）の廃液のレベルが比較的高い状態で、機器の点検のためタンク内部の廃液を均一に攪拌するための攪拌空気※<sup>13</sup>の流量を低下させたことにより、廃液が均一でなくなり、界面活性剤を多く含む廃液が上層部に偏りました。これに伴い廃液上層部で泡立ちが増加し、廃液中の固形分を巻き込んだ泡となってタンク内気相部で成長し、CWT（C）天板部に到達した後、攪拌空気の流れとともにタンクベント冷却器側に流れました。

- ・ 廃液上層部で泡立ちが増加し、廃液中の固形分を巻き込んだ泡となってタンク内気相部で成長。
- ・ CWT(C)天板部に到達した後、攪拌空気の流れとともにタンクベント系へスラリー状の廃液が流出した。

濃縮廃液貯蔵タンクのレベル計については、発泡を検知できる電極式のレベルスイッチを追設し、発泡による液位上昇時にも液位を監視できるようにしました。

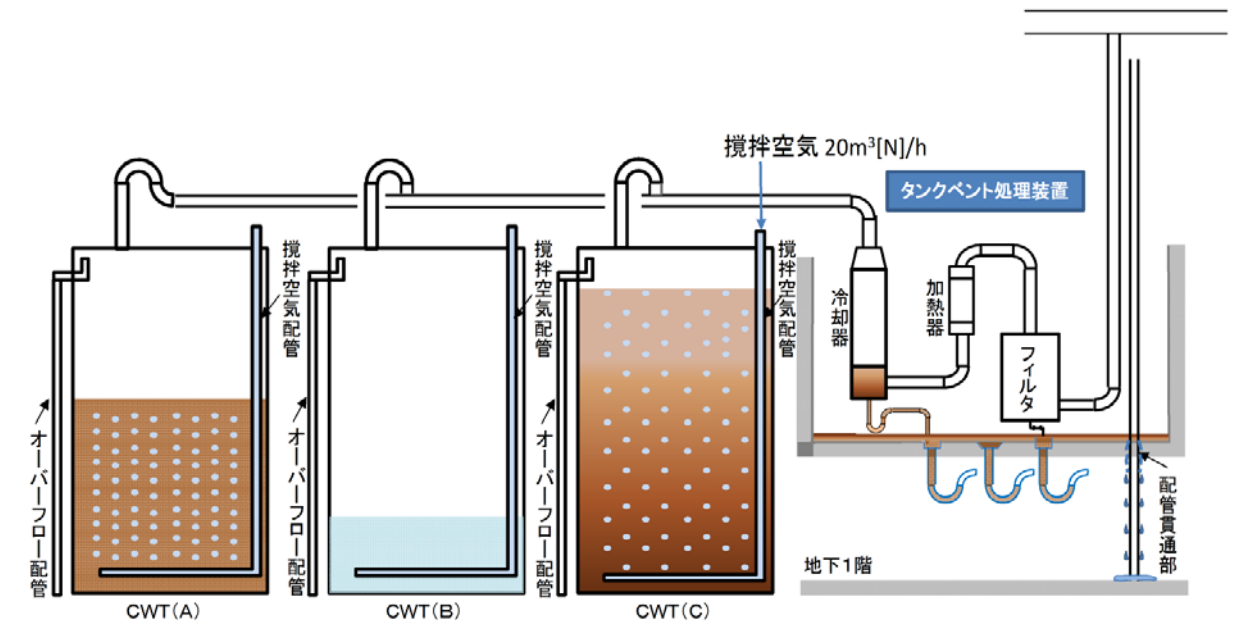
### ⑤CWT(C)からの流出

- ・ CWT(C)からのスラリー状の廃液の流出に伴い、界面活性剤(発泡成分)もタンク内からほぼ出たと考えられ、界面活性剤(発泡成分)の流出に伴い泡立ちは収まり、タンク外への廃液の流出は停止した。

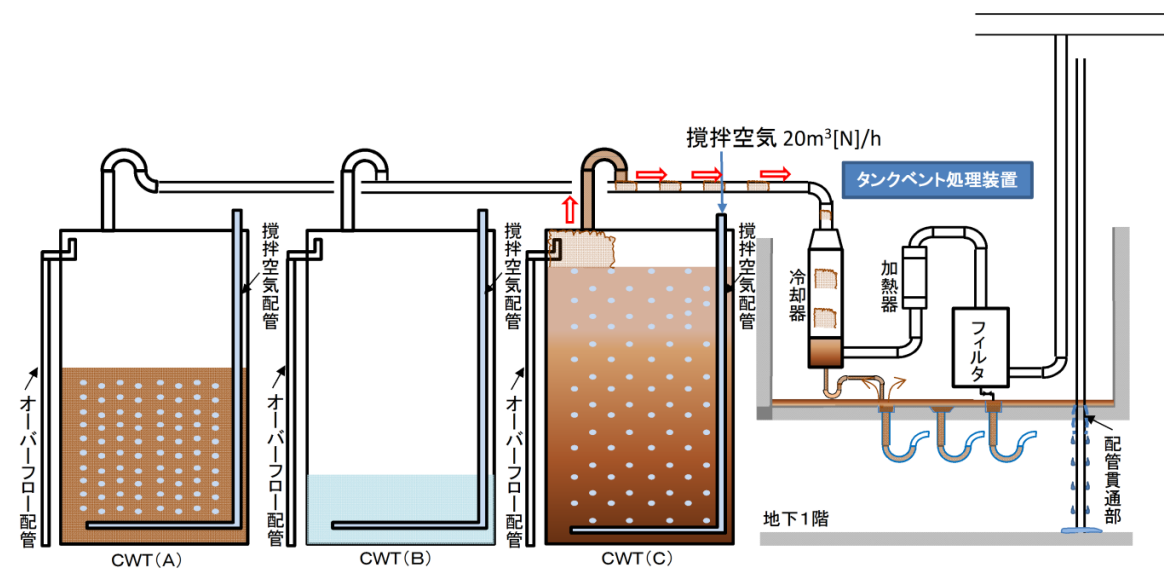
### ④タンクベント処理装置室内への流出

ドレン配管より排出されたスラリー状の廃液は、床ドレンファンネルを閉塞させ、タンクベント処理装置室内の他のドレンファンネルも閉塞させたことにより、床面にたまりました。

- ・ 当該ドレンファンネルはスラリー状の廃液により閉塞し、室内へ流出した。
- ・ 室内にあった他のファンネル2個も閉塞し、室内でたまり水となった。
- ・ たまり水は配管貫通部のラバーブーツ損傷箇所より浸水し階下へ滴下した。

配管の詰まりが確認されたタンクベント処理装置室内のドレンファンネルの配管については、内部の清掃（必要に応じて、配管の取替え）を実施します。
