敦賀発電所2号機の定期検査状況について

(非常用ディーゼル発電機シリンダ冷却水ポンプの軸の曲がりに対する原因と対策)

敦賀発電所 2号機の定期検査状況について
 (非常用ディーゼル発電機シリンダ冷却水ポンプの軸の曲がりに対する原因と対策)

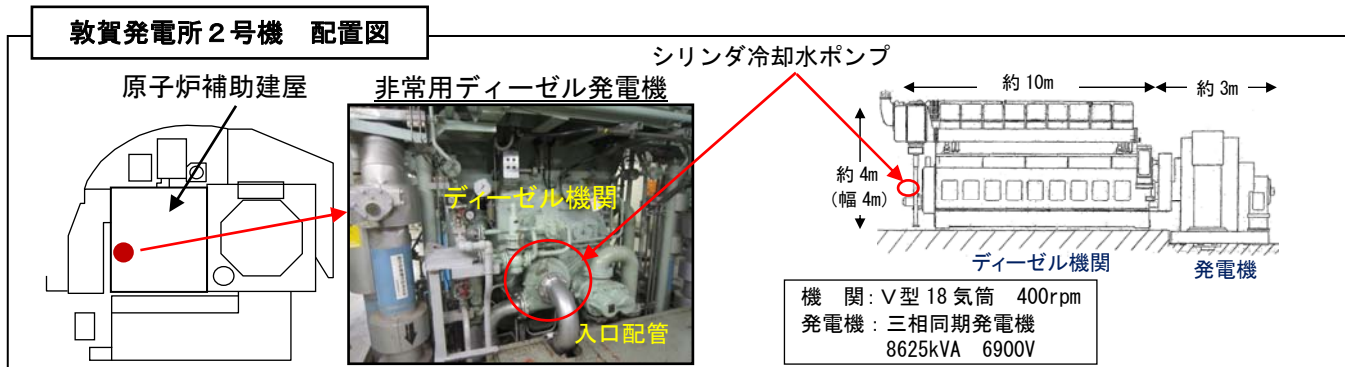
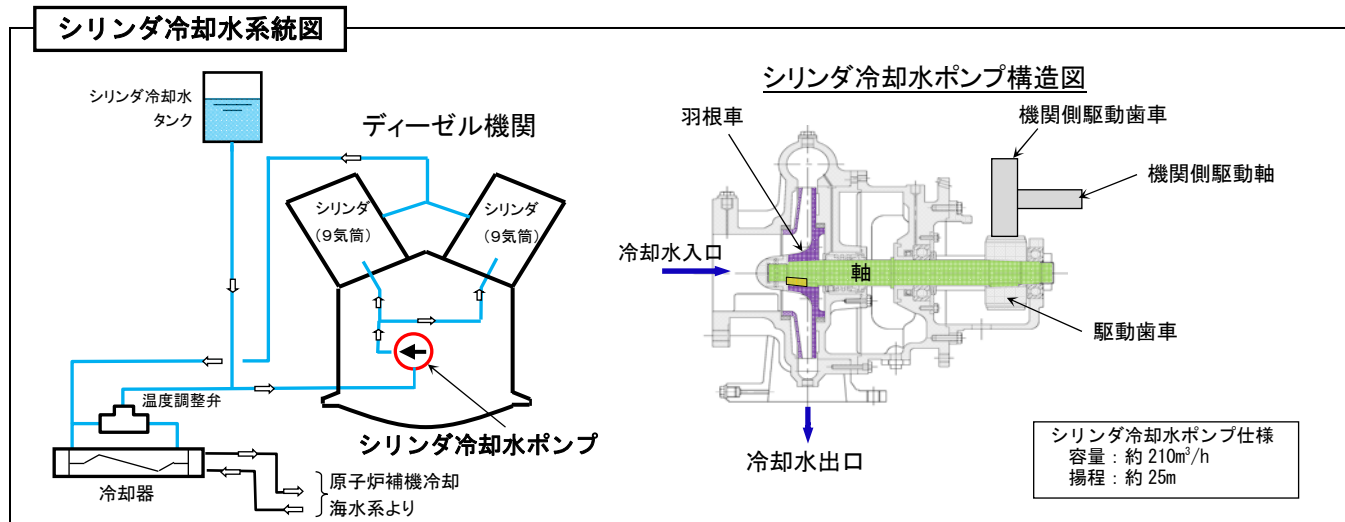
ポンプ損傷状況

- ・羽根車とその周囲のマウスリング^{※3}に擦れ痕を確認するとともに、ケーシング内面全体に金属粉を確認しました。
- ・羽根車と軸の嵌め合い部にある回り止めのキー溝のうち、羽根車側の溝部分が割れており、溝に嵌まっていたキーが外れて羽根車と軸の間に挟まっていました。
- ・軸は羽根車との嵌め合い部が曲がっており、全周に擦れ痕等を確認しました。

羽根車(入口側)割れの状況

割れ箇所

羽根車(入口側)の状況

マウスリングとの擦れ痕を確認

マウスリング(入口側)の状況

マウスリングに羽根車との擦れ痕を確認

軸の状況

曲がっている部分

0.18mm

羽根車(背面側)の状況

白枠内：マウスリングとの接触箇所

- ・軸と羽根車、キーを新品に取り替えます。羽根車を軸に取り付ける際は、羽根車の締め付け力を管理するとともに、羽根車とマウスリングの隙間等を計測し、軸に対し羽根車が傾いていないことを確認します。
- ・施工会社が現場工事において初めて部品の交換や分解点検を行う場合には、機器の製造メーカーへ確認した具体的な手順を工事要領書に記載するよう社内規程に反映します。

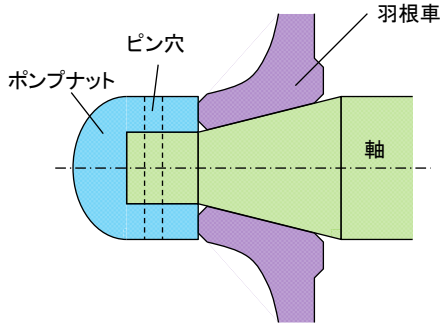
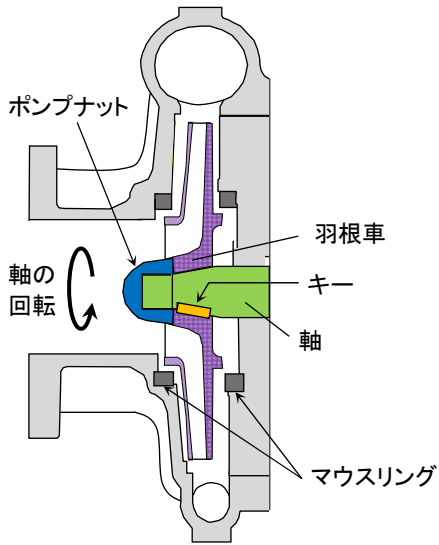
羽根車の正常な取り付け状態

・羽根車とマウスリングの隙間が確保されており、接触することはない。

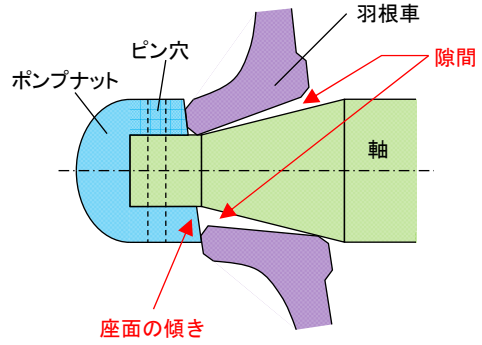
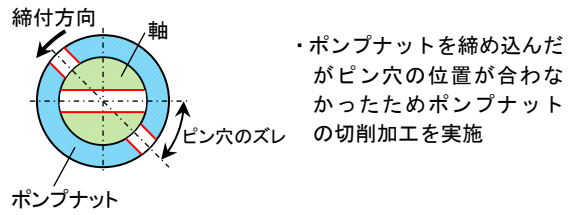
今回の羽根車の取り付け状態

- ・作業状況の調査結果から、羽根車を過大な力で押し込んだ可能性があることが分かったため、模擬試験を行った結果、羽根車の軸穴の内径が拡大することが確認されました。この状態で羽根車を軸に嵌めた場合、羽根車と軸に僅かな隙間が生じることが分かりました。
- ・また、ポンプナットを削った際の状況を確認した結果、座面が傾いた状態で加工された可能性があることが分かりました。
- ・これらの結果から、羽根車と軸に隙間がある状態で傾いたポンプナットを締め込んだため、羽根車が軸に対して僅かに傾いた状態で取り付けられたものと推定しました。

羽根車を最初に取り付けた際の状態

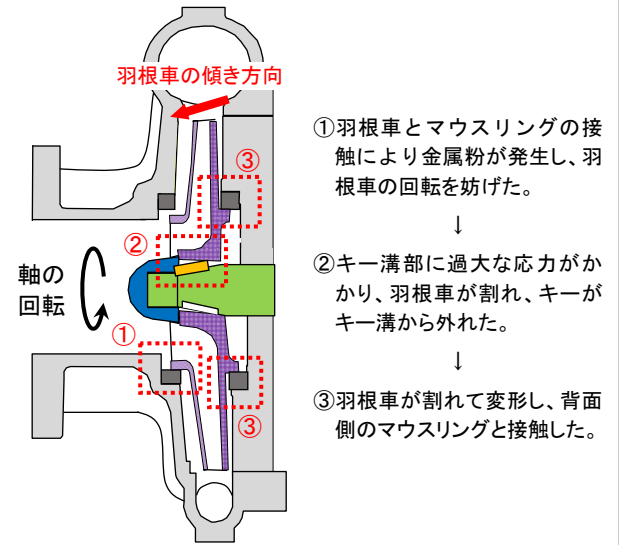
ポンプ運転中の状態(羽根車に割れが発生)

- ・ディーゼル機関運転時には、当該系統の水温が上昇し、羽根車およびマウスリングが熱膨張することから、羽根車が軸に対して僅かに傾いた状態では両者が接触する可能性があることが分かりました。
- ・接触により金属粉が発生し、ポンプ運転に伴う摺動により羽根車の回転が妨げられたものと推定しました。
- ・この時、羽根車に過大な応力がかかりキー溝部が割れ、キーが外れてポンプナットに接触し、ポンプナットの回転を妨げロックピンが折損しました。
- ・このため、軸の回転に伴いポンプナットが締まり、軸と羽根車の間にキーが押し込まれて軸に過大な応力がかかったものと推定しました。

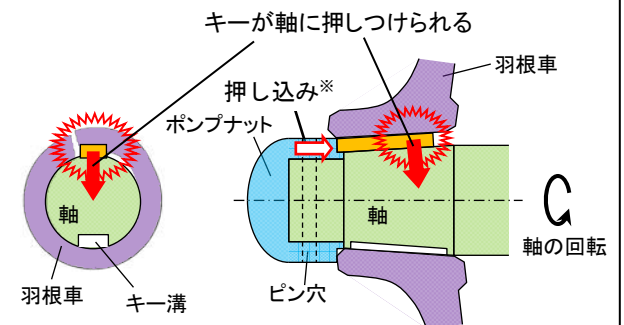
ポンプ運転中の状態(軸に曲がりが発生)

- ・今定期検査の分解点検時に、羽根車が軸に対して僅かに傾いた状態で取り付けられたため、試運転時にポンプが回転した際に羽根車とマウスリングが接触して金属粉が発生し回転が妨げられ、羽根車のキー溝部に過大な応力がかかり、羽根車が割れました。
- ・この時、キーが外れ回転する軸と羽根車の間に押し込まれ、軸に過大な応力がかかり曲がったものと推定しました。
- ・羽根車が傾いた状態で取り付けられた原因については、新旧の羽根車が同一仕様品であることから、羽根車を交換する際の具体的な作業手順の確認を行わなかったためでした。

※：外れたキーがポンプナットに接触した際にロックピンが折損し、軸が回転するとポンプナットが締まるため
