# D-1トレンチ西側ピット北部拡幅部(K断層) スケッチ

H25.4.24評価会合資料を一部修正

H25.7.11報告書を一部修正

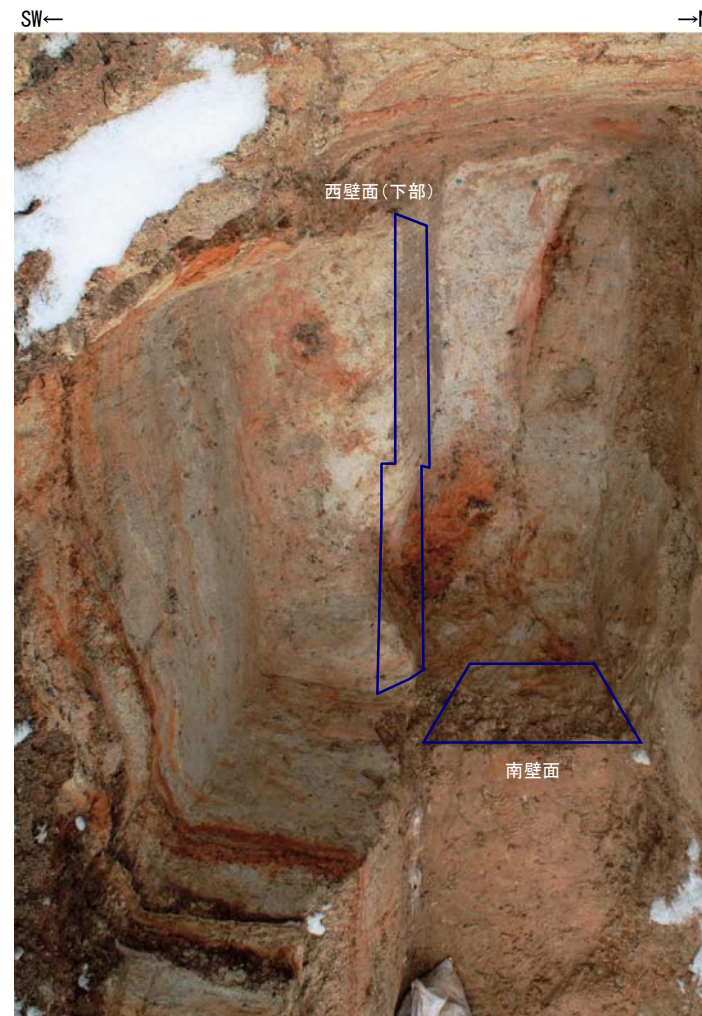
西側ピット北部拡幅全面

K断層は、③層を変位させ、ピット内においてN-S方向からNNW-SSE方向の断層に屈曲して走向を変えている。

なお、屈曲部から南方へ分岐するN-S方向の断層は、③層に変位・変形を与えていない。
