平成 23 年 7 月 13 日  
日本原子力発電株式会社

## 東海・東海第二発電所の近況について（平成 23 年 7 月）

### ●東海第二発電所の定期検査状況

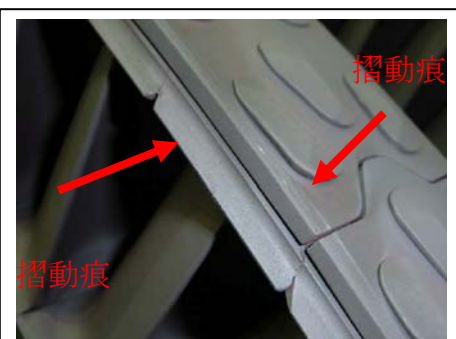
隔板・タービン側（第1段）

高圧タービンおよび低圧タービン（B）についても追加で開放点検を行ったところ、それぞれの動翼の一部についても擦れ痕があることを確認しました。タービン動翼と隔板の擦れ痕は、地震の際の加震により発生したものと推定しております。

高圧タービン点検結果

いずれの擦れ痕も現在のところ、継続使用が不可能な損傷とは考えておりませんが以下の対応を行う予定です。

- ・ 硬度測定の結果で値が変化しているものについては、今後の運転において、クラック発生懸念が否定できないことから、切削加工または交換を計画する。
- ・ 硬度測定の結果で値の変化が見られないものについては、手入れにより継続使用する。
- ・ 中間軸受台（スラスト軸受含む）についてはタービン運転に直接影響するものではないと推定しているが、今後、機能影響も含めて詳細点検を継続する。
- ・ 高圧タービンノズルの一部脱落については、前回点検記録を含め、詳細調査中である。

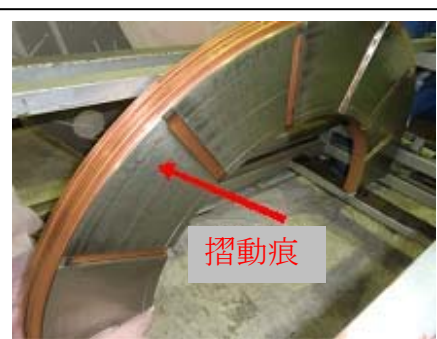
また、中間軸受台の点検において、軸受台の傾きやシールリングの折損等を確認したため、原因について詳細に調査をしております。高圧タービンにおいて、地震の影響以外で発生したと思われる発電機側下半部第4段のノズル翼の一部が脱落していることを確認したため、脱落部の探索と原因調査を実施中です。

中間軸受点検結果

スラストプレート（折動痕）

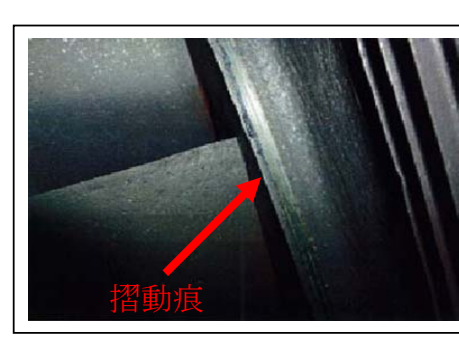
隔板・タービン側（第9段）

低圧タービン（B）点検結果

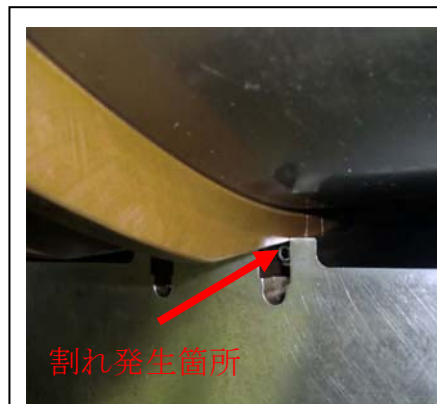
シールリング折損状況

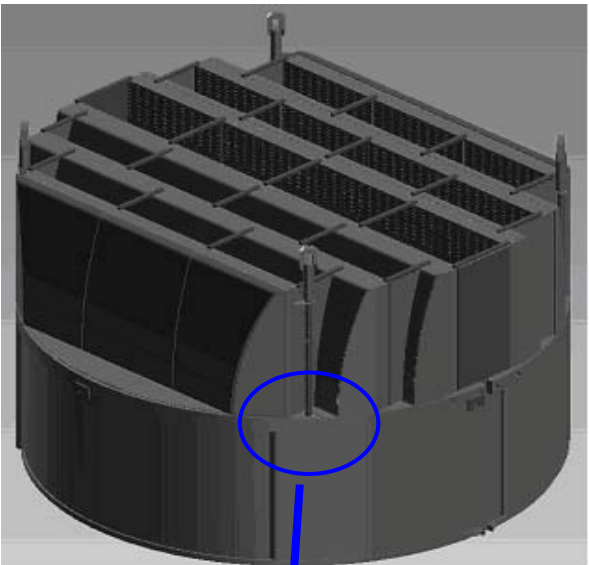
原子炉内構造物の蒸気乾燥器\*<sup>1</sup>について外観点検を実施していたところ、7月4日に蒸気乾燥器を吊り上げるための部品の近傍にある底板\*<sup>2</sup>にひびがあることを確認しました。

発見されたひびは、4本の吊り上げるための部品のうちの1本の近傍の底板部分に長さ約48mmのものを確認するとともに、同じ底板の少し離れた部分に小さな指示模様（ひびとは特定できないもの）が3箇所あることを確認しました。

約 4 8 mm のひびを確認した箇所

今後、その他の部位も含めた全体の外観点検を踏まえ、ひびが発生した原因調査を実施するとともに、今後の対応について検討してまいります。（添付資料－3）

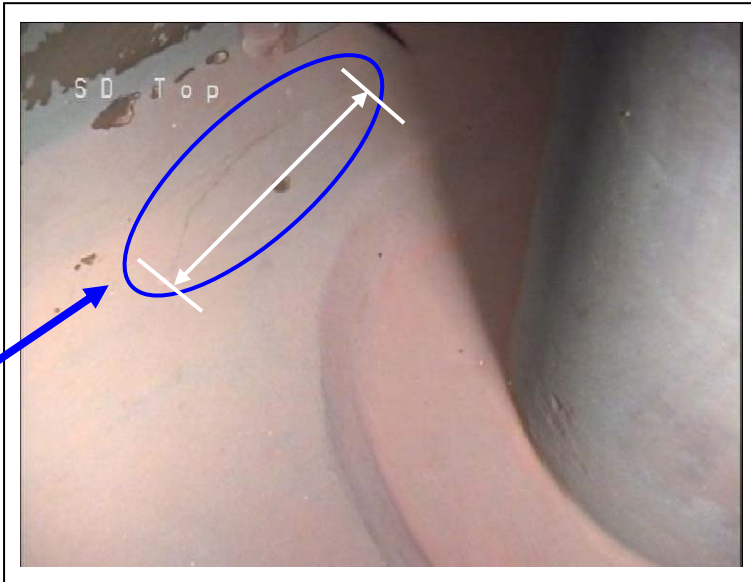
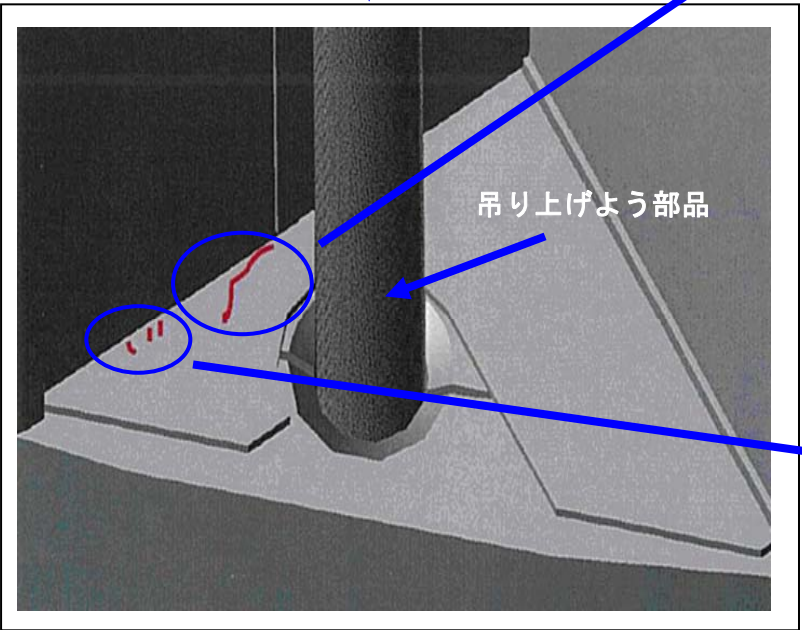
指示模様 (3箇所) を確認した箇所

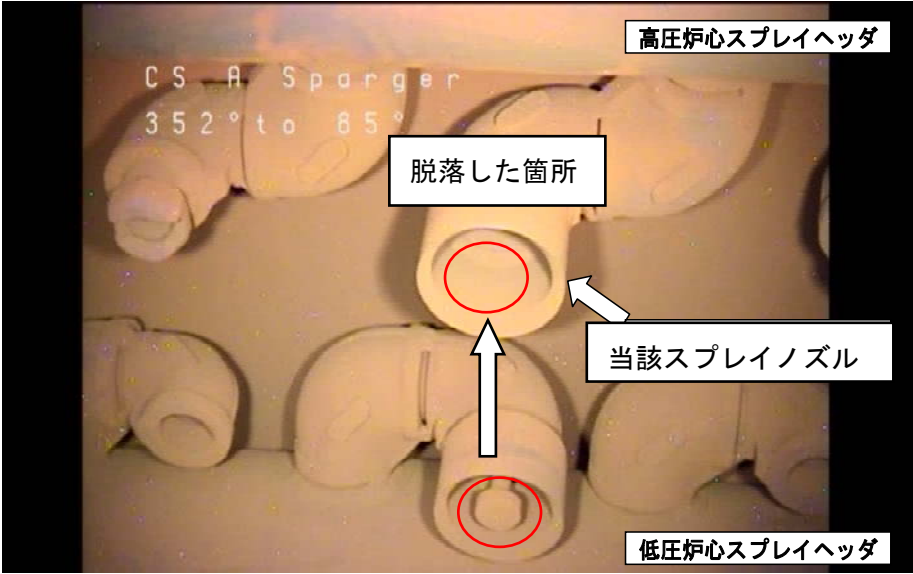
炉内構造物の点検作業において、高圧炉心スプレイ系スプレイノズルの先端に付属しているデフレクタ\*<sup>1</sup>と呼ばれる部品の一部が脱落していることを、7月11日に確認しました。当該デフレクタは、第23回定期検査において脱落していないことを確認しております。

デフレクタの脱落状況

今後、デフレクタが外れた原因について調査するとともに、脱落したデフレクタの捜索と、並行して燃料等への影響評価を進めてまいります。（添付資料－4）
