平成 23 年 8 月 5 日  
日本原子力発電株式会社

## 東海・東海第二発電所の近況について（平成 23 年 8 月）

### ●東海第二発電所の定期検査状況

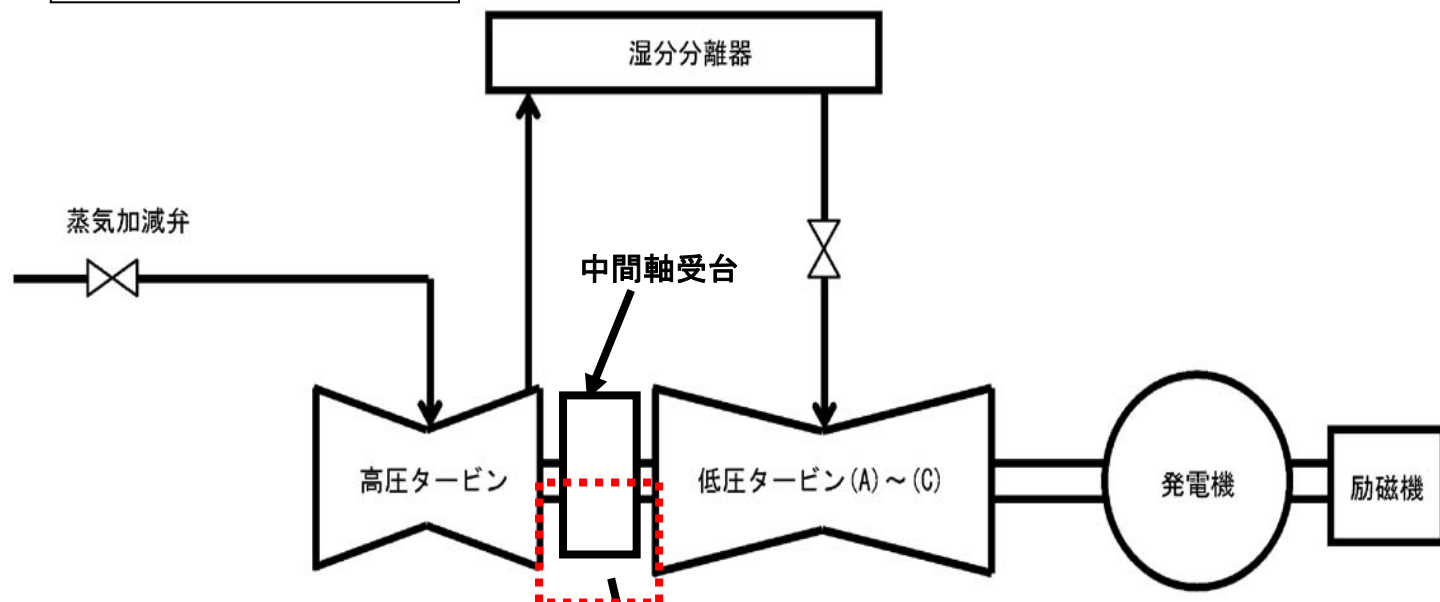
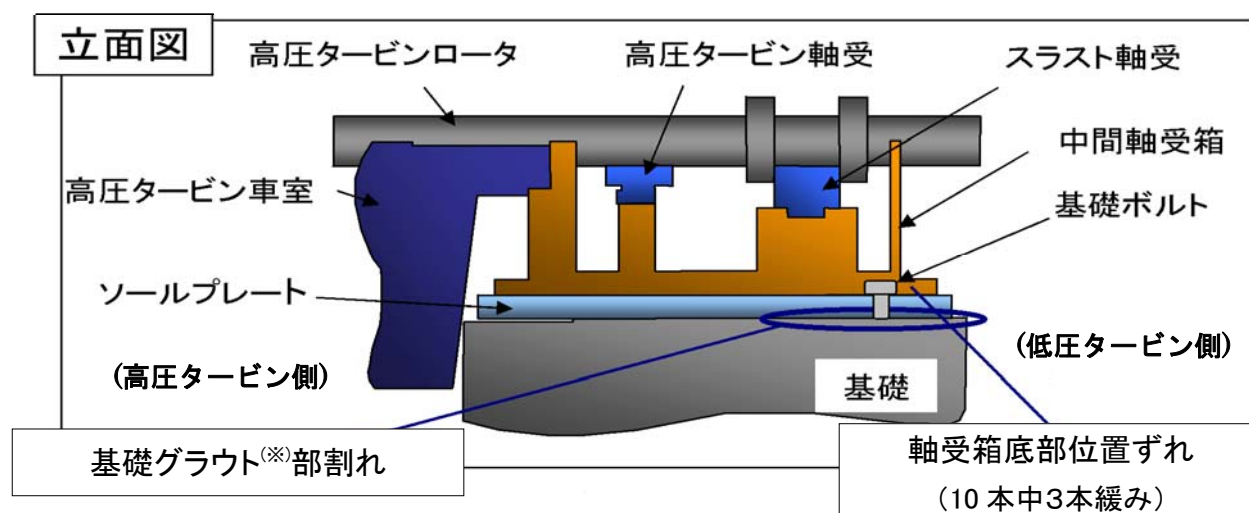
## タービン発電機中間軸受台の状況

中間軸受台の点検において、軸受台の傾きやシールリングの折損等を確認したため、原因について詳細調査中です。（7 月 13 日お知らせ済み）

外観点検の結果、軸受台が上部方向に約5mmずれていること、および基礎ボルトの10本中3本に緩みがあることを確認しました。今後基礎周りの詳細点検を実施します。  
(添付資料－2)

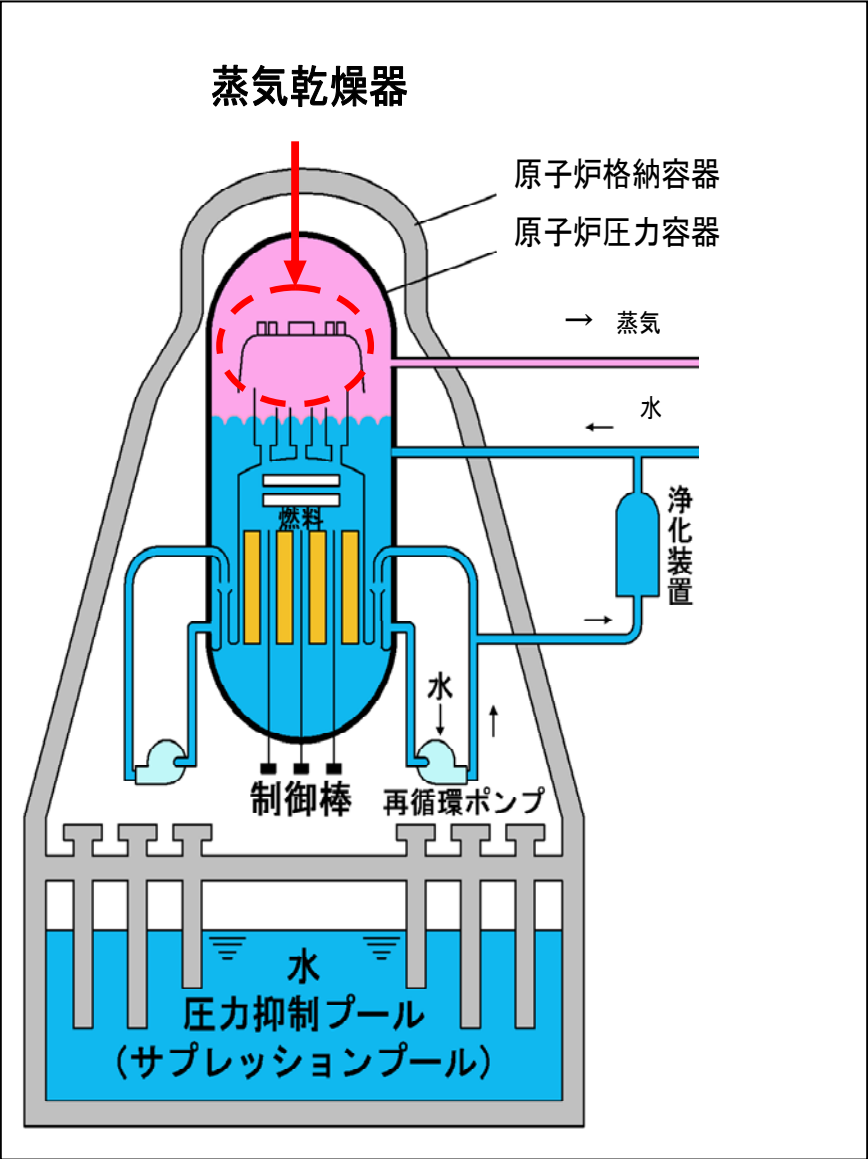
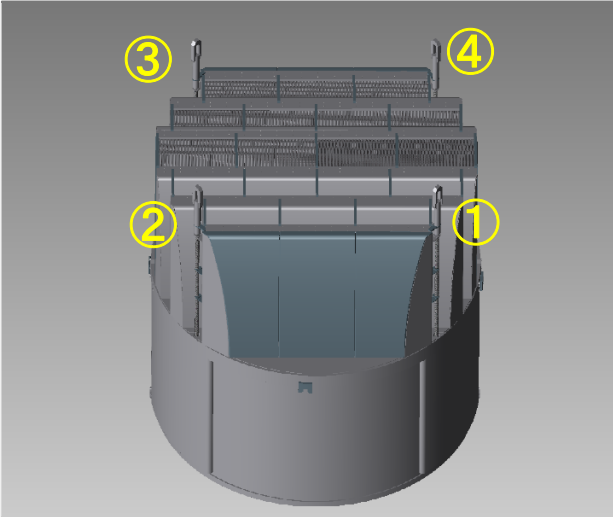
# 蒸気乾燥器の点検状況

原子炉内構造物の蒸気乾燥器について外観点検を実施していたところ、7月4日に蒸気乾燥器を吊り上げるための部品の近傍にある底板にひびがあることを確認しました。

○ 印 : 今回確認した指示模様

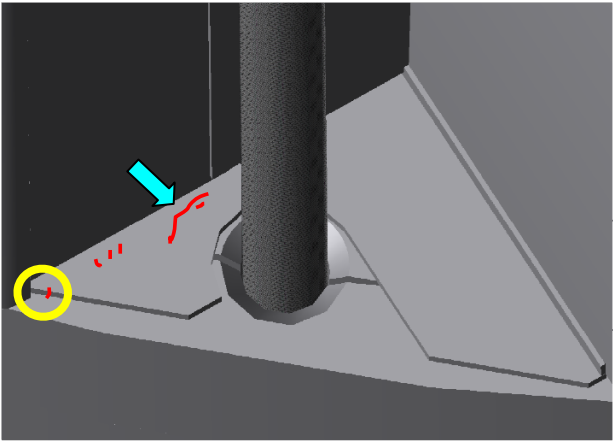
①位置 (220°)

発見されたひびは、4本の吊り上げるための部品のうちの1本の近傍の底板部分に長さ約48mmのものを確認するとともに、同じ底板の少し離れた部分に小さな指示模様（ひびとは特定できないもの）が3箇所あることを確認しました。

矢印の部分に、約 4 8 mm のひび  
〔指示模様は、今回新たに確認した 1 箇所を〕  
含み 5 箇所  
(7 月 1 3 日お知らせ済み)

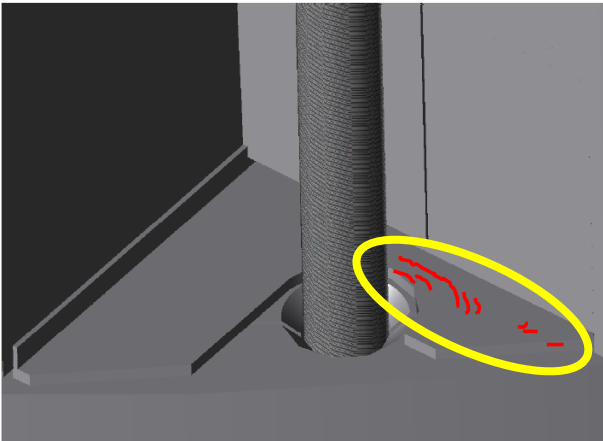
②位置 (320°)

その後の点検により、残り3本の吊り上げ部の底板部分にも複数の指示模様を確認しました。現在、原因調査・健全性評価を実施中です。  
(添付資料－3)

指示模様 (9 箇所)

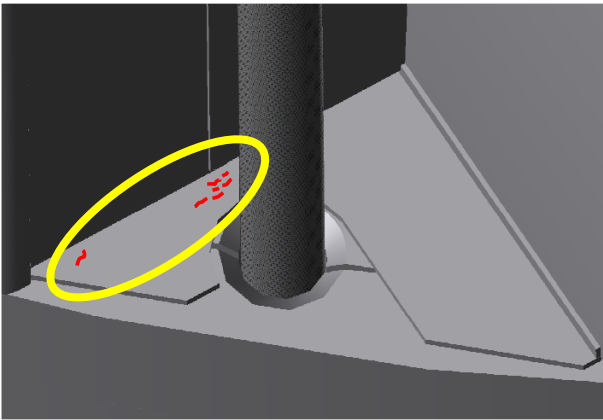
③位置 (040°)

指示模様 (7 箇所)

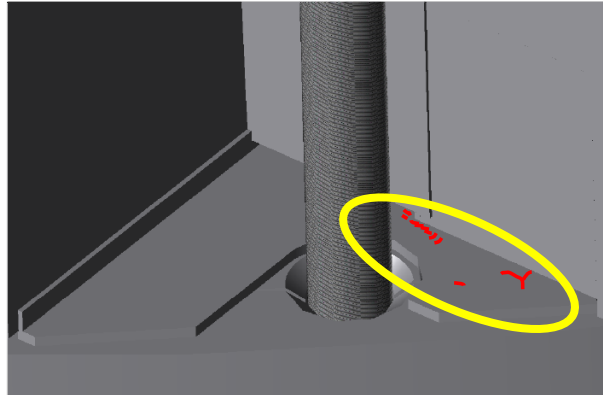
④位置 (140°)

指示模様 (10 箇所)
