# (お 知 ら せ)

平成 23 年 12 月 9 日  
日本原子力発電株式会社

## 東海・東海第二発電所の近況について（平成 23 年 12 月）

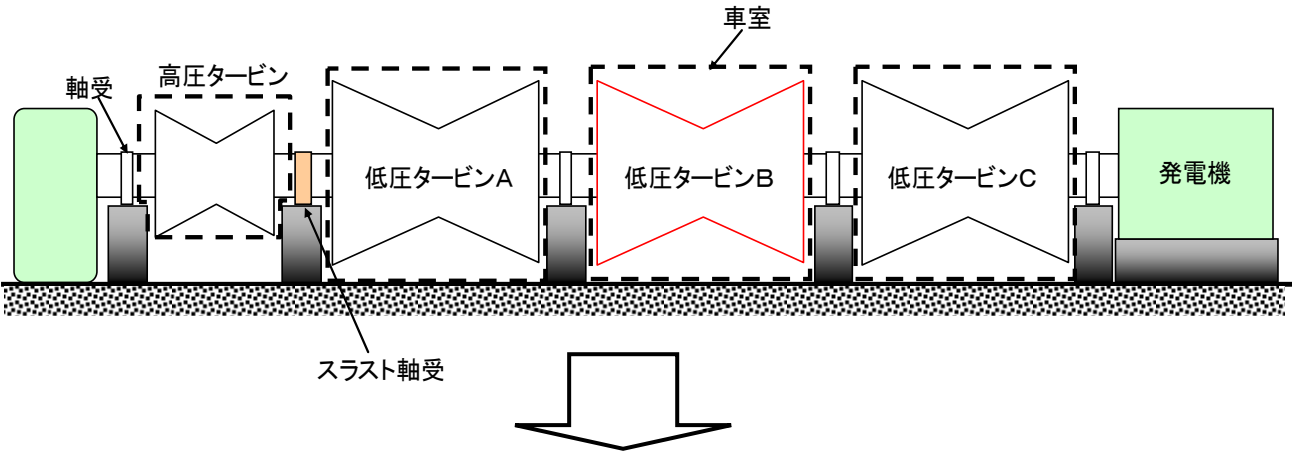
東海第二発電所 低圧タービン（B）車軸点検状況

また、8月16日から実施中の低圧タービン（B）点検・補修での車軸<sup>（※1）</sup>への翼取付部位の超音波探傷試験<sup>（※2）</sup>において、3箇所には有意な指示模様が確認され、磁粉探傷試験<sup>（※3）</sup>および一部切削にて状況確認を進めてきた結果、12月5日に微細なひび割れであることを確認しました。今後、補修方法等について、検討していきます。

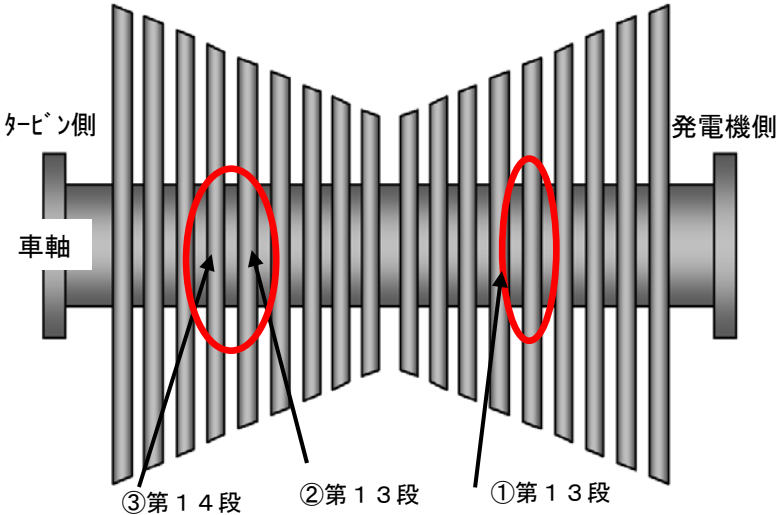
低圧タービン（B）車軸の指示模様箇所

低圧タービン（B）車軸の指示模様の欠陥寸法

| 項目<br>箇所 | 長さ | 深さ |
|---|---|---|
| ① 第13段・発電機側 | 約41.3mm | 約6.5mm |
| ② 第13段・タービン側 | 約29.6mm | 約3.8mm |
| ③ 第14段・タービン側 | 約54.7mm | 約6.1mm |

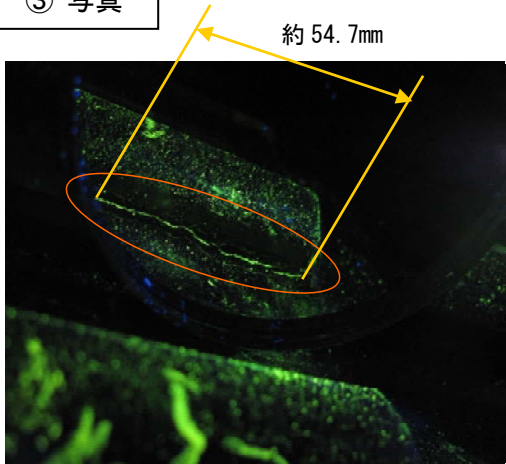
③ 写真

第14段・タービン側

（磁粉探傷試験結果）

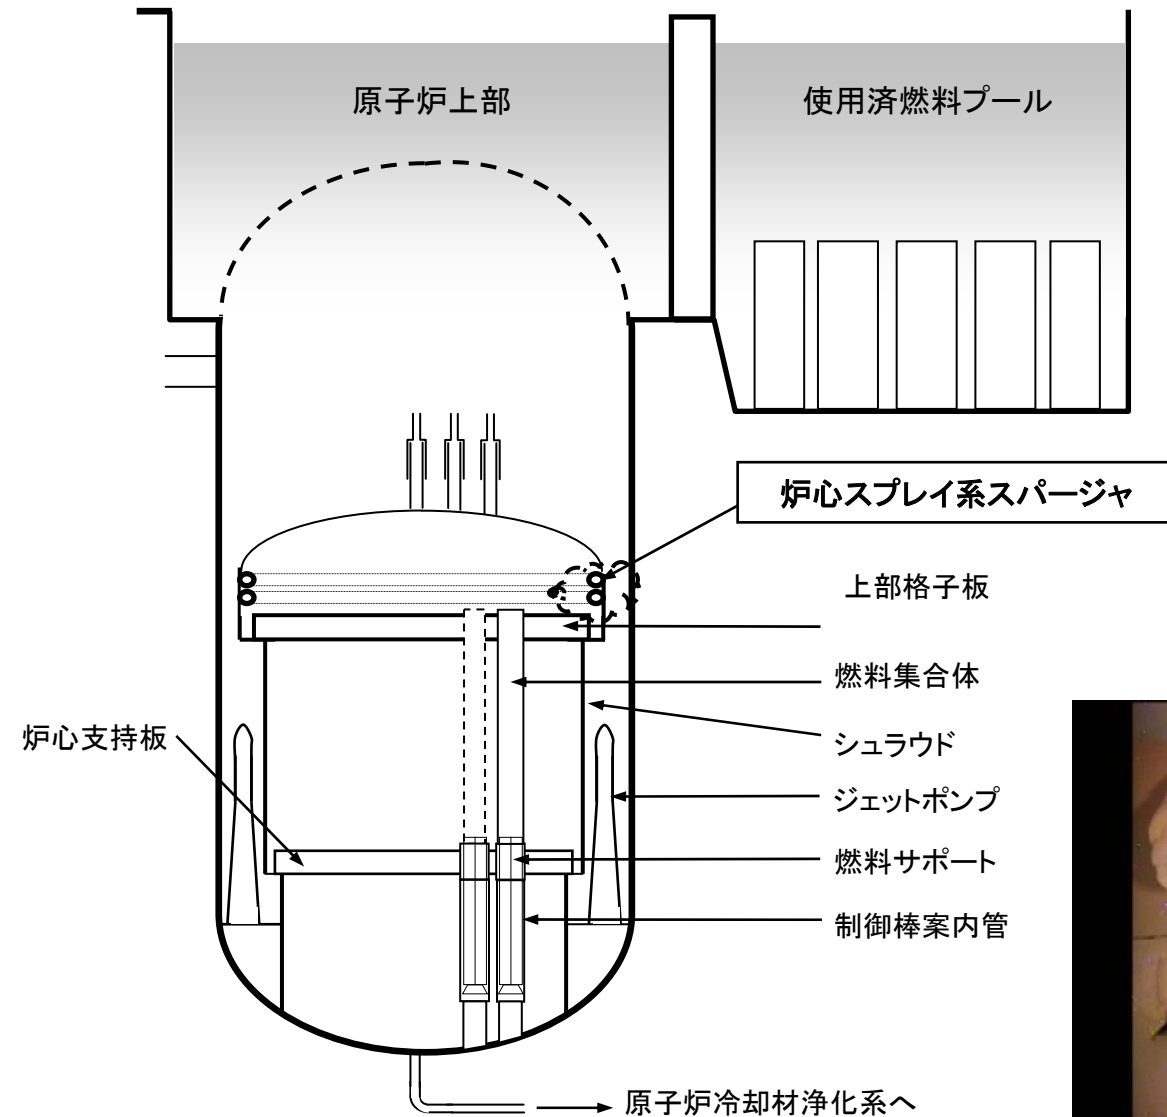
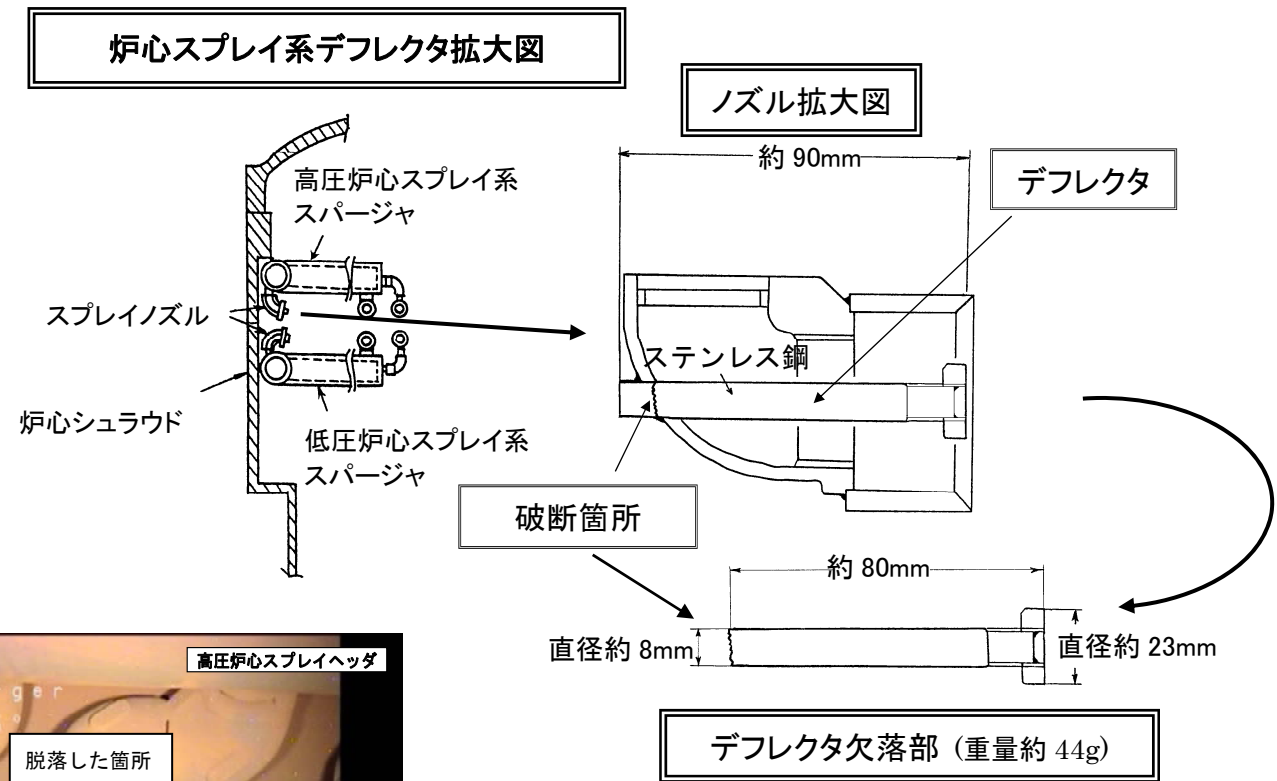
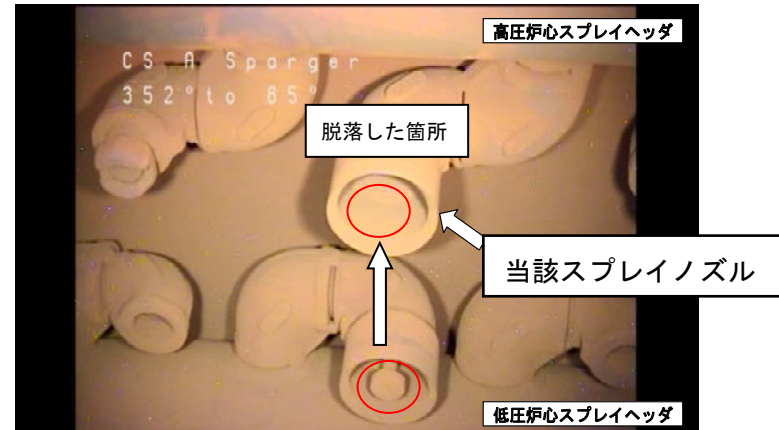
# 高圧炉心スプレイ系スプレイノズルデフレクタ点検結果

炉内構造物の点検作業において、高圧炉心スプレイ系スプレイノズルの先端に付属しているデフレクタと呼ばれる部品の一部が脱落していることを、7月11日に確認しました。（7月13日お知らせ済み）

1. 初期欠陥の発生は、デフレクタの機械加工および据付時点において、加工傷、曲げ荷重などの要因で微細な傷が破断した部位付近で生じたものと推定した。
2. き裂の進展については、プリアペにおける高圧炉心スプレイ系の実スプレイ試験において、流動震動によりデフレクタに繰り返し荷重が作用して、初期き裂が進展した。これにより灰色に見える破断面を形成したものと推定した。
3. 破断に至ったのは、3月11日の東北地方太平洋沖地震直後における、原子炉自動停止後の原子炉水位低下信号により自動起動した高圧炉心スプレイ系によるスプレイ作動時に、大きな繰り返し荷重が作用して、時間とともに欠陥部位のき裂が進展し、最終破断したものと推定した。

デフレクタは、仮に脱落したとしても、炉心スプレイ機能や、原子炉の安全に対して影響を与えるものではないことが評価されているものの、今回の定期検査中に吸引試験を実施し、向こう3運転サイクルにおいて通常運転状態で脱落する可能性が低いことを確認するとともに、今後も定期的に吸引試験を実施し、運転中の脱落防止を図っていくこととします。
