平成 2 4 年 1 月 1 9 日  
日本原子力発電株式会社

## 東海・東海第二発電所の近況について（平成 2 4 年 1 月）

添付資料 2 シュラウドサポート溶接部ひび割れの点検結果

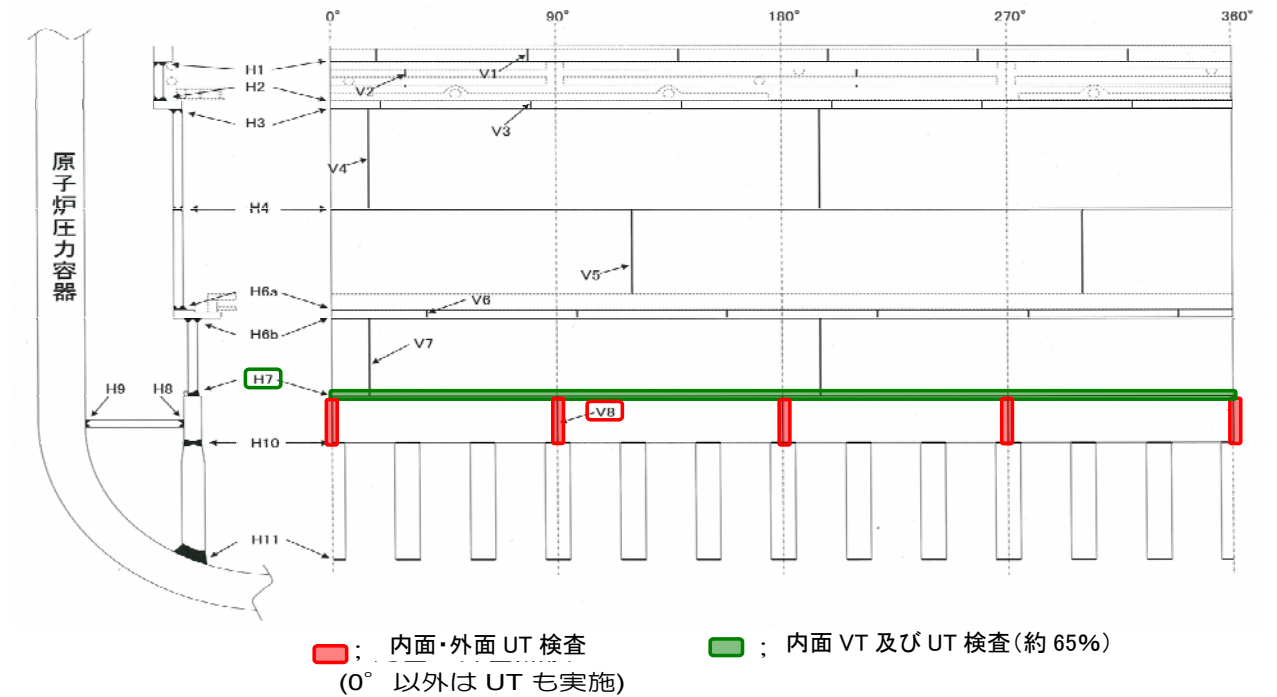
〔第 25 回定期検査における点検箇所〕

前回第24回定期検査において確認されたひび割れに関する評価とその後の対応(※)に基づき、今回の定期検査においても確認するため、目視点検や超音波探傷試験により継続検査を実施しました。この結果、溶接線のひび割れの進展は、前回の構造健全性評価の範囲内であることを確認しました。

シュラウドとシュラウドサポートの水平溶接継手(H7)の健全性確認のため、H7およびシュラウドサポートシリンダ縦溶接継手(V8)について、目視点検および超音波探傷試験を行い、以下の状況を確認する。

- ① V8およびH7のひび割れの発生・進展が予測した範囲<sup>(※)</sup>にとどまっていること。
- ② H7溶接金属に周方向のひび割れが発生・進展していないこと。
- ③ H7上側溶接熱影響部に進展した周方向のひび割れが確認された場合には、そのひび割れの深さが進展評価で得られる深さ(30年後で深さ6mm)を超えていないこと。
- ④ H7の軸方向のひび割れが、360個を超えると評価されないこと。

判定基準を満足しており、前回の構造健全性評価の範囲内であることを確認した。
