平成24年7月16日  
日本原子力発電株式会社

## 敦賀発電所2号機の循環水配管の損傷事象における原因と対策について

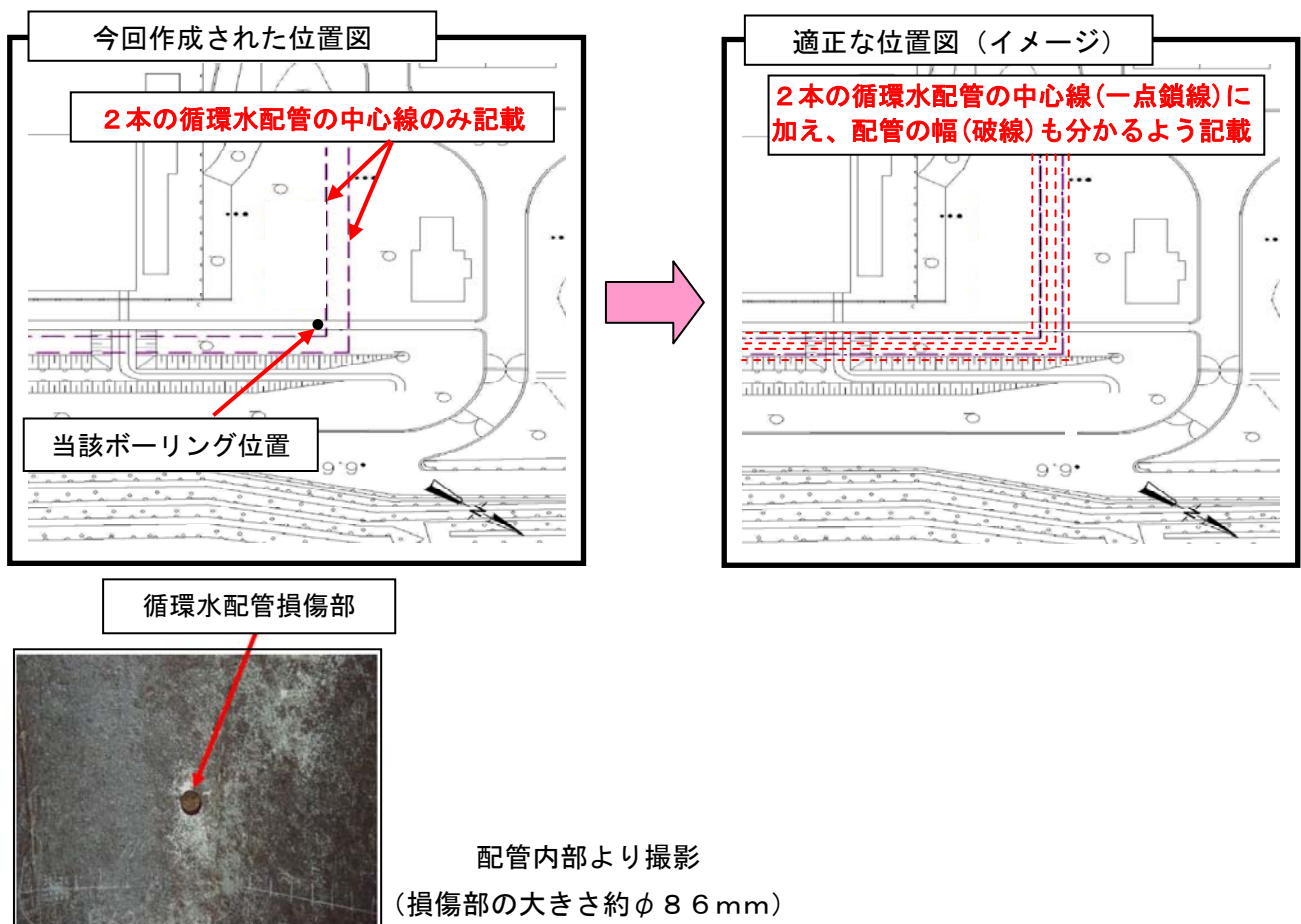
敦賀発電所破砕帯追加調査の一環として実施している構内のボーリング作業において、7月6日14時頃、地下に埋設された2号機循環水<sup>※1</sup>配管を損傷させる事象が発生しました。

○請負会社は、当社から提示された埋設配管が適切に示された図面により、ボーリング位置と埋設物の位置を示す図面（以下「位置図」という。）を作成する際、2本が並んで埋設されている循環水配管の中心だけを破線で表記したため、2本の破線を1本の配管の幅と誤解し、ボーリング位置と循環水配管とは干渉しないと判断しました。

○当社は、請負会社が作成した位置図の提示を求めず、循環水配管の位置が正確に反映されているかの確認をしていませんでした。

これらのことから、誤った位置でボーリングを実施し、循環水配管を損傷させたと推定しました。

対策として、請負会社はボーリング位置を決める計画の段階で、埋設物等確認チェックシートを作成し、埋設物の位置や幅を正確に記入した位置図を作成の上、埋設物と干渉しないことの確認を行い、当社もその位置図を確認します。

上記の埋設物等確認チェックシートにて確認が完了したものから、ボーリング作業を再開します。

なお、損傷した循環水配管は、内部の点検等を行っており、今後、補修を行います。
