平成 26 年 5 月 2 日
日本原子力発電株式会社

敦賀発電所の近況について

敦賀発電所 2号機 炉内温度計用引出管の折損の原因と対策について

敦賀発電所 1号機 廃液濃縮器洗浄水ドレン配管のひび割れの原因と対策について

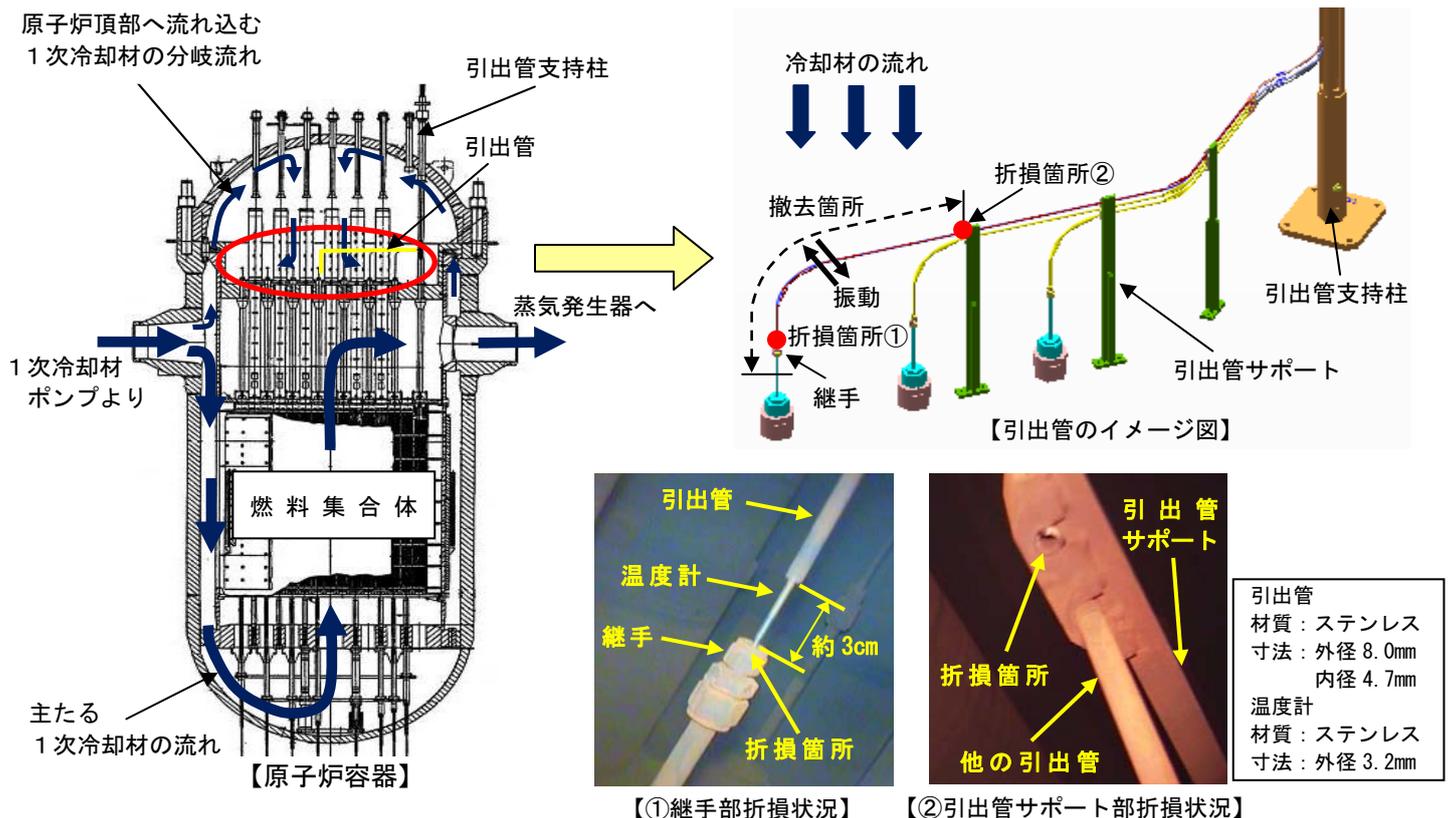
その後、破面調査^{*3}のため温度計を引き抜き、当該引出管を水中で切断し回収する作業を行ったところ、当該引出管が引出管サポート部においても折損していることを確認しました。

回収した当該引出管について折損部の破面調査を行ったところ、疲労割れに特有な模様が確認されました。さらに疲労試験^{*4}等を実施した結果、当該引出管はプラントの起動時や停止時など、冷却材の温度が低い状態で1次冷却材ポンプ（4台）を運転した期間に冷却材の流れを受けて振動し、疲労割れが発生したものと推定しました。

対策として、当該引出管及び炉内温度計は使用しないこととしました。また、切断後に残った当該引出管及び49本の引出管について疲労評価を行った結果、冷却材の流れを受けても振動しにくく、同様な折損は起こらないと評価しました。

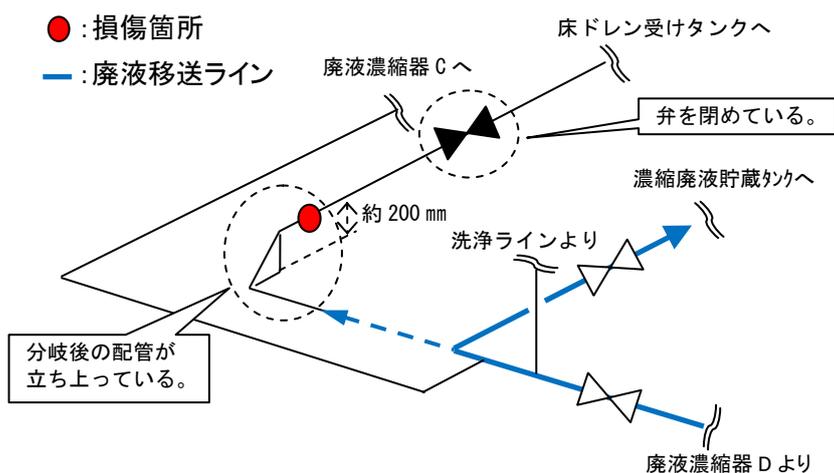
【廃液濃縮器D洗浄水ドレン配管概略図】

原因調査の結果、ひび割れの発生した配管(以下「当該配管」という。)は、廃液濃縮器Dで濃縮処理した廃液を濃縮廃液貯蔵タンクへ移送する配管より分岐し、立ち上がった位置にあり、廃液移送時には下流の弁は閉止しています。このため、廃液移送時には、当該配管に流れ込んだ廃液の一部が滞留しやすい状態となっていました。

このことから、廃液移送後に残った廃液が乾燥することを繰り返すことによって、廃液に含まれる塩素成分が濃縮されたことにより腐食が発生・進展し、ひび割れに至ったと推定しました。

今後、当該配管は新しいものに取り替えます。また、廃液濃縮器Dの廃液移送後は当該配管下流の弁を開け、当該配管を洗浄することで廃液の滞留を防ぐよう手順を追加します。

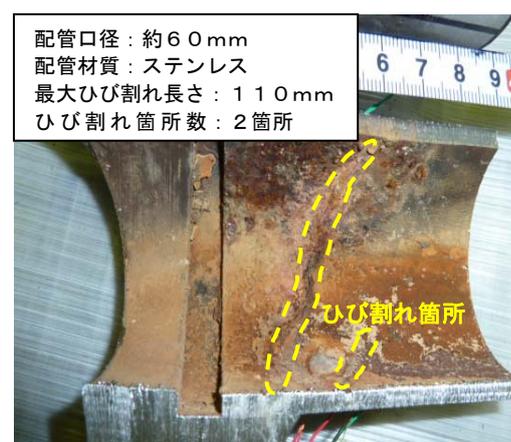
【洗浄水ドレン配管内面拡大写真】

平成26年3月19日、敦賀発電所1号機において液体廃棄物処理設備の点検中に廃液濃縮器D*洗浄水ドレン配管の保温材から水が滴下していることが確認され、翌3月20日に当該箇所での調査を行ったところ、ひび割れが認められました。
